## Bewertungsgutachten

**RD E408E**

**KMHKN81AFNU015768**

| Typ / Verkaufsbezeichnung | NE / IONIQ 5 72,6 kWh |

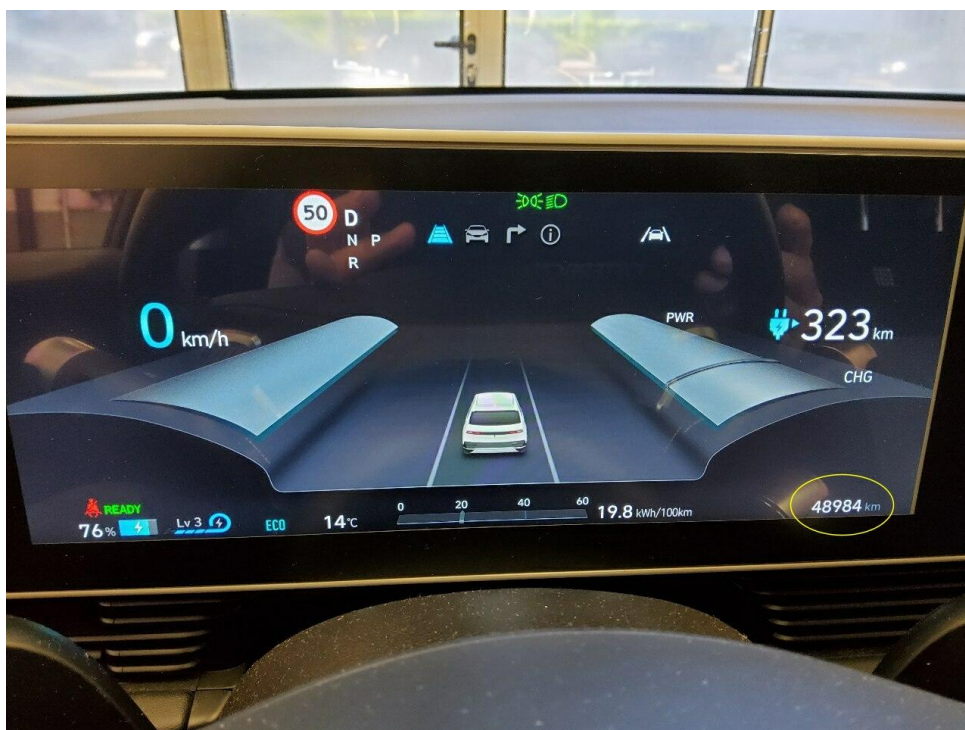
Bild 4 : Kombiinstrument (betriebsbereit) mit Km-Stand

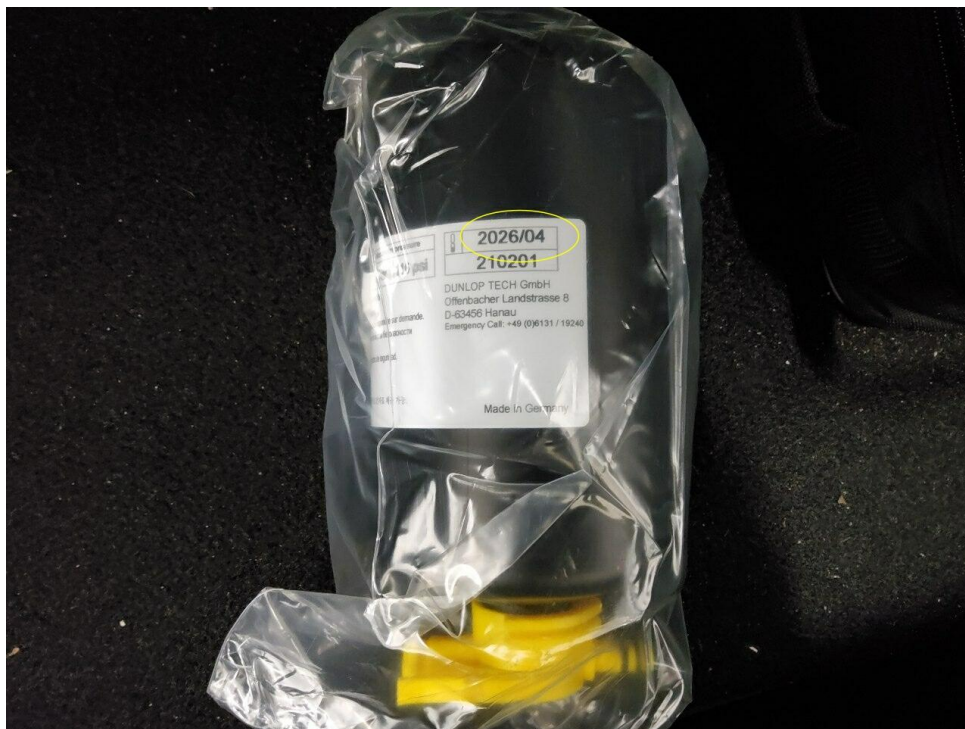
Bild 7 : Reifendichtmittel überaltert 04/2026

Reifendichtmittel überaltert 04/2026, erneuern (Bild 7); Zierleiste Stoßfänger hinten verschrammt, erneuern (Bild 8, 9); Wartung fällig, erneuern (Bild 11). Dach, mehrfach eingedellt, drücken (Bild 13);

| Bezeichnung des Schadens / Rep.-Weg | Rep.Kost<br>brutto | Anrechn. | Minderwert<br>brutto |
|---|---|---|---|
| 1. Reifendichtmittel überaltert 04/2026,<br>erneuern (Bild 7) | 48 | voll | -48 |

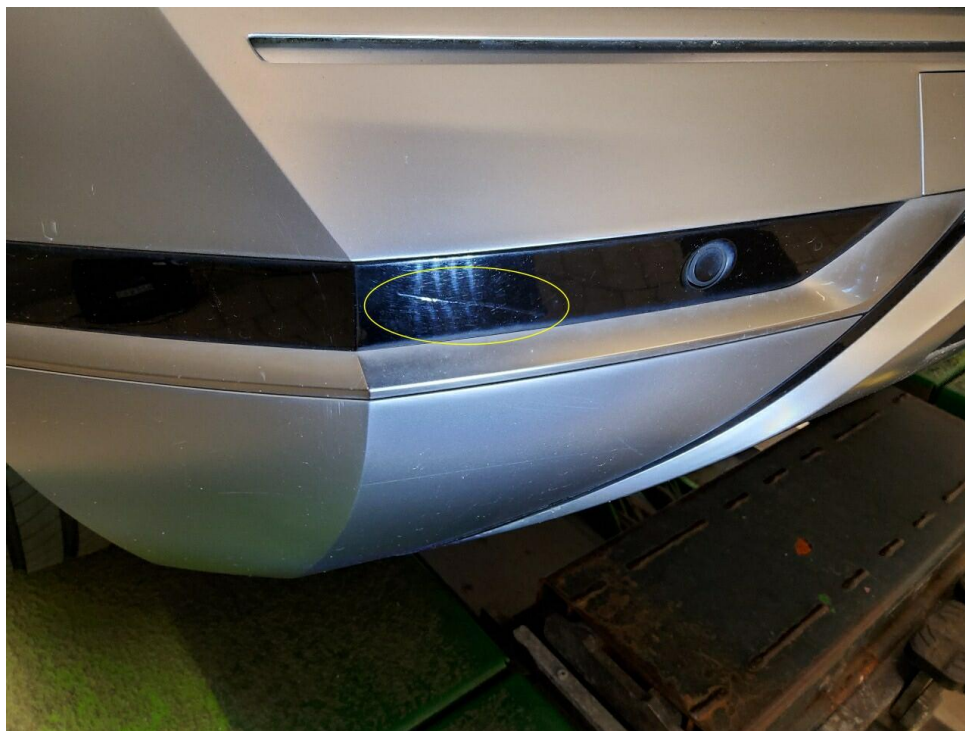
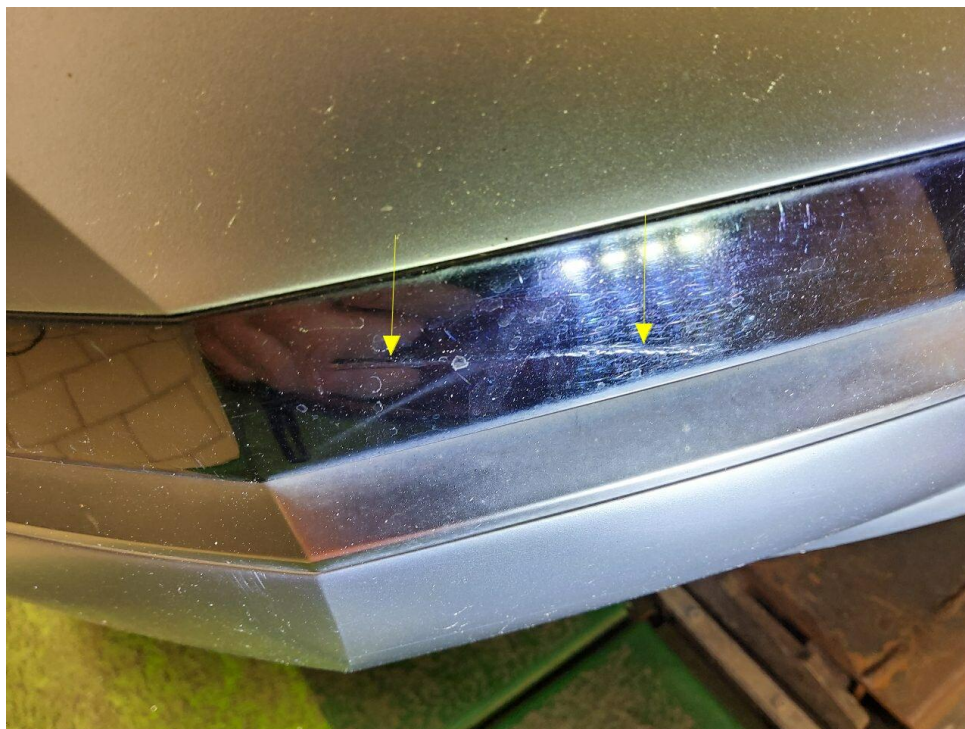
Bild 8 : Zierleiste Stoßfänger hinten verschrammt

Bild 9 : Zierleiste Stoßfänger hinten verschrammt

| Bezeichnung des Schadens / Rep.-Weg | Rep.Kost<br>brutto | Anrechn. | Minderwert<br>brutto |
|---|---|---|---|
| 2. Zierleiste Stoßfänger hinten verschrammt,<br>erneuern (Bild 8, 9) | 276 | anteilig | -115 |

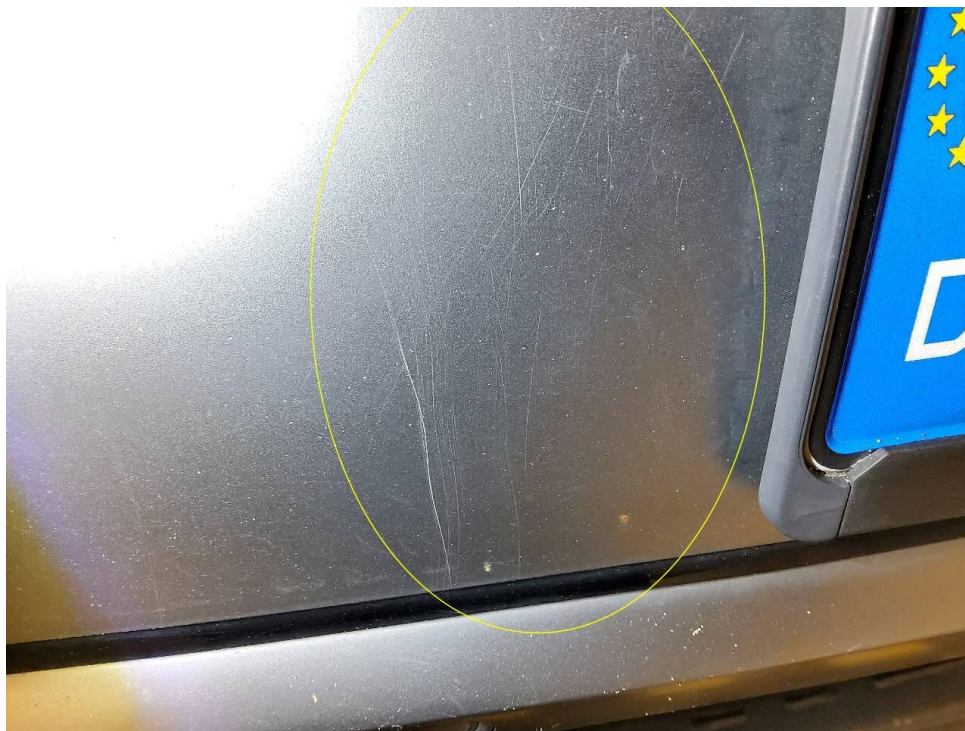
Bild 10 : Mittelblende Stoßfänger hinten zerkratzt

Mittelblende Stoßfänger hinten zerkratzt, (Bild 10).

Mittelblende Stoßfänger hinten zerkratzt, (Bild 10)

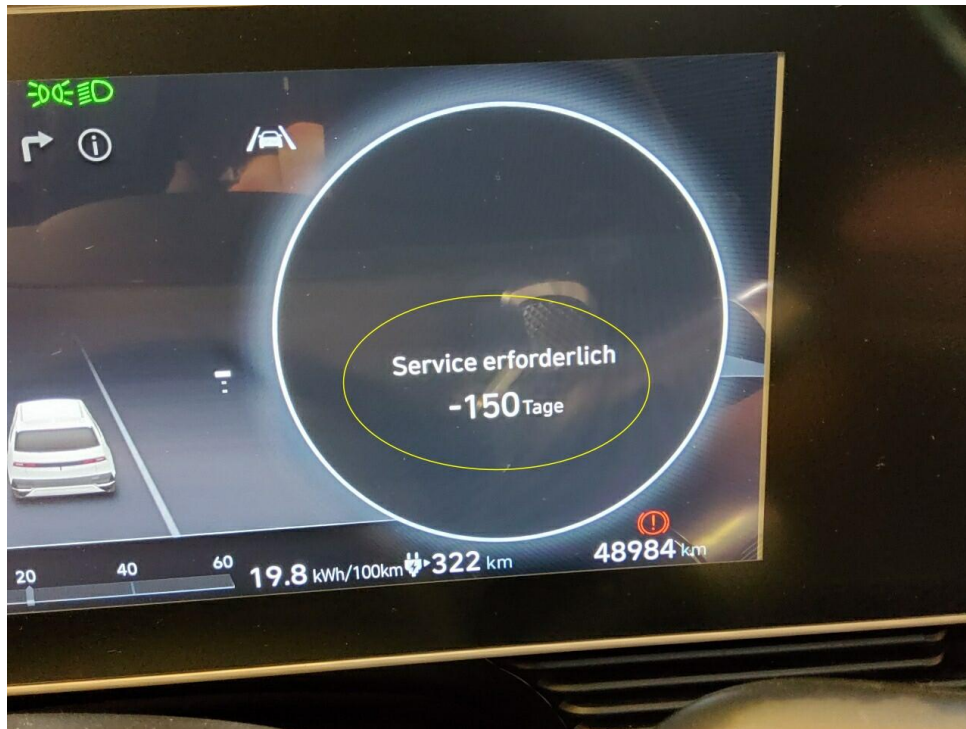
Abgesehen von den beschriebenen Schäden/Mängeln weist das Fahrzeug/Objekt einen, bezogen auf Alter und Nutzung, üblichen Gesamtzustand auf. Der Wartungsnachweis ist lückenhaft. Letzte Wartung erfolgte am 20.12.2023 bei Kilometerstand 26.395. Nächste Wartung am 20.12.2025 bei Kilometerstand 56.395. Zum Zeitpunkt der Besichtigung verbleiben bis zur nächsten Wartung 0 Tage oder 0 km.

Bild 11 : Wartung fällig

| Bezeichnung des Schadens / Rep.-Weg | Rep.Kost<br>brutto | Anrechn. | Minderwert<br>brutto |
|---|---|---|---|
| 3. Wartung fällig, erneuern (Bild 11) | 350 | voll | -350 |

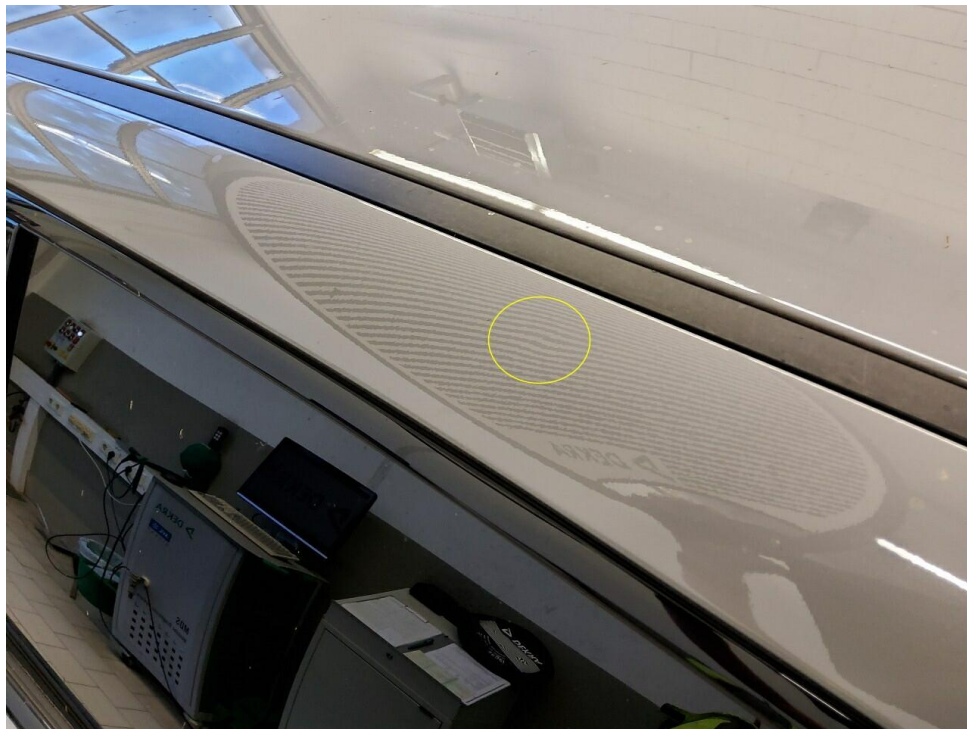
Bild 12 : Hageltypische Eindellungen in der Dachhaut

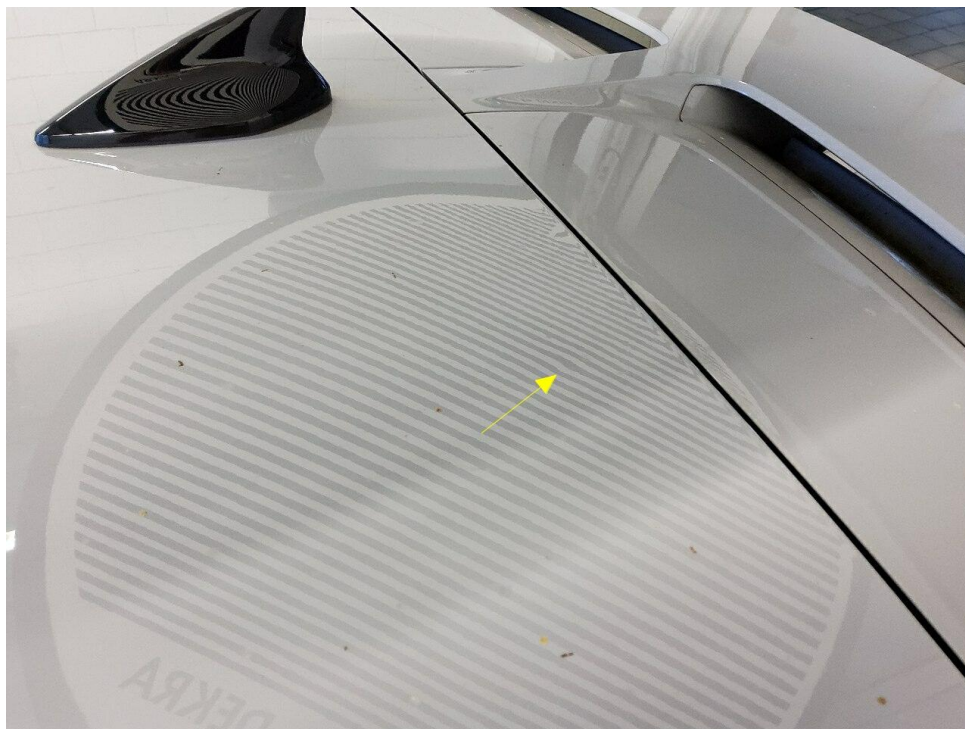
Bild 13 : Dach, mehrfach eingedellt, drücken

| Bezeichnung des Schadens / Rep.-Weg | Rep.Kost<br>brutto | Anrechn. | Minderwert<br>brutto |
|---|---|---|---|
| 4. Dach, mehrfach eingedellt, drücken (Bild<br>13) | 187 | voll | -187 |

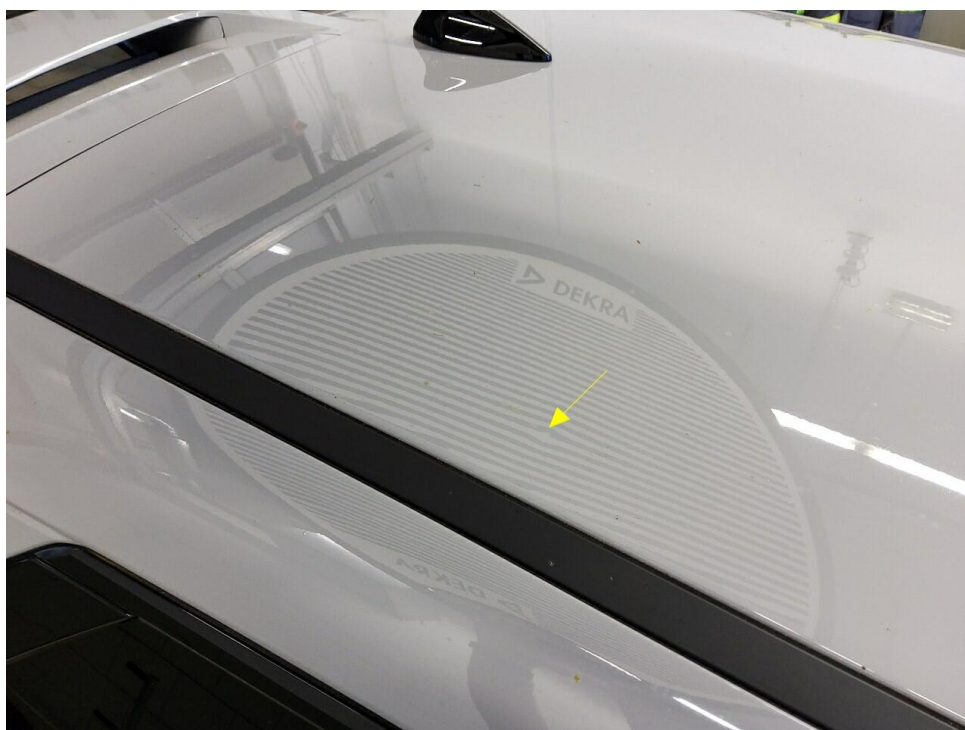
Bild 14 : Hageltypische Eindellungen in der Dachhaut
