LVV Nr                      4819477  
Hersteller                BMW  
Model                      X1  
Variante                   Advantage 25 e PHEV  
Listenpreis               41.941,18  
VIN                        WBA71AB0705V52030  
Erstzulassungsdatum   1.6.2022  
Kennzeichen             DLG SW70E

# Zustandsbericht/Minderwertgutachten-Leasing

| Typ / Verkaufsbez. | X1 xDrive25e Advantage | Aufbauart | Geländewagen |

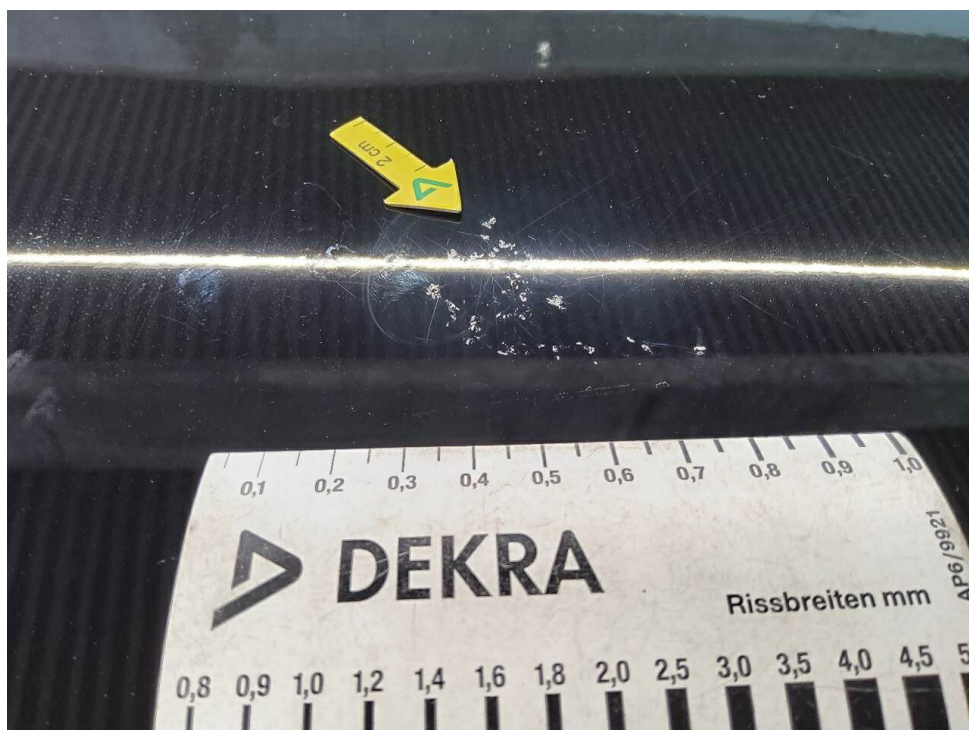
Bild 16 : Motorhaube Lackierung, Umweltschaden, lackieren mit Lackaufbau

Bild 17 : Motorhaube Lackierung, Umweltschaden, lackieren mit Lackaufbau

Bild 18 : Motorhaube Lackierung, Umweltschaden, lackieren mit Lackaufbau

1. Dach, mehrfach großflächig eingedellt, instandsetzen (Bild 19, 20, 21, 22)
2. Motorhaube Lackierung, Umweltschaden, lackieren mit Lackaufbau (Bild 16, 17, 18)
