**» Übersicht**

| <b>Berichts-Nr:</b> | 10519155 |
| <b>FIN:</b> | WVWZZZCDXRW168576 |

**» Hinweise zum Zustandsbericht****Angaben zum Auftrag und zum  
Bewertungsumfang:**

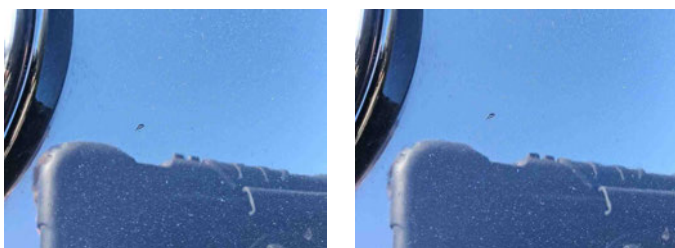
| Nr | Bauteil | Schadensbeschreibung | Reparaturempfehlung |
|---|---|---|---|
| 1 | Stoßfänger vorne | Steinschlag | Akzeptabel (Gebrauchsspur) |

1 - Stoßfänger vorne - Steinschlag - Akzeptabel (Gebrauchsspur)

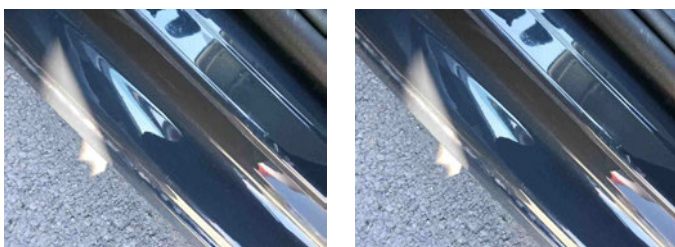
| Nr | Bauteil | Schadensbeschreibung | Reparaturempfehlung |
|---|---|---|---|
| 2 | Einstiegsschweller vorne links | Kratzer | Akzeptabel (Gebrauchsspur) |

2 - Einstiegsschweller vorne links - Kratzer - Akzeptabel (Gebrauchsspur)

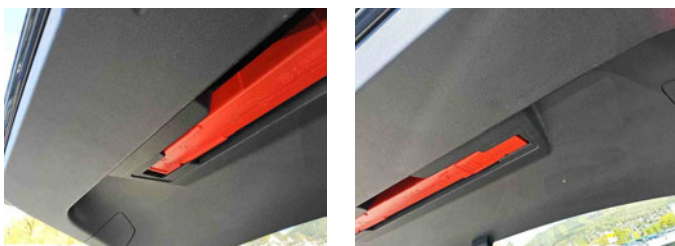
| Nr | Bauteil | Schadensbeschreibung | Reparaturempfehlung |
|---|---|---|---|
| 3 | Heckklappenverkleidung | Kratzer | Akzeptabel (Gebrauchsspur) |

3 - Heckklappenverkleidung - Kratzer - Akzeptabel (Gebrauchsspur)

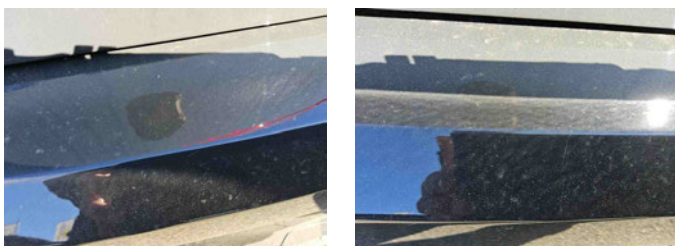
| Nr | Bauteil | Schadensbeschreibung | Reparaturempfehlung |
|---|---|---|---|
| 4 | Stoßfänger hinten | Kratzer | Akzeptabel (Gebrauchsspur) |

4 - Stoßfänger hinten - Kratzer - Akzeptabel (Gebrauchsspur)

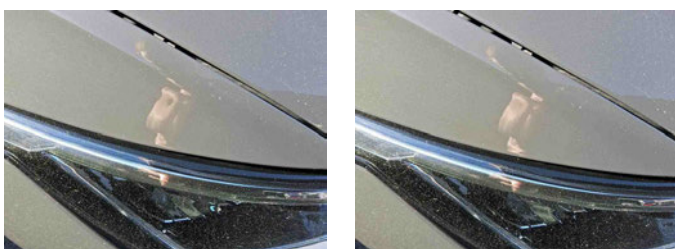
| Nr | Bauteil | Schadensbeschreibung | Reparaturempfehlung |
|---|---|---|---|
| 5 | Kotflügel vorne rechts | Steinschlag | Akzeptabel (Gebrauchsspur) |

5 - Kotflügel vorne rechts - Steinschlag - Akzeptabel (Gebrauchsspur)
