## Angaben zum Fahrzeug

| Hersteller | SMART | Restlauf bis Service | 19.800 km |
| Typ/Modell | EQ fortwo cabrio | HU (Abgelesen aus ZBI) | 05/2026 |

Besichtigungsdatum: 22.05.2026  
**Protokollnummer:** **45896658**  
Erstellt durch: Paula Kube  
Besichtigt durch: Milorad Kojic

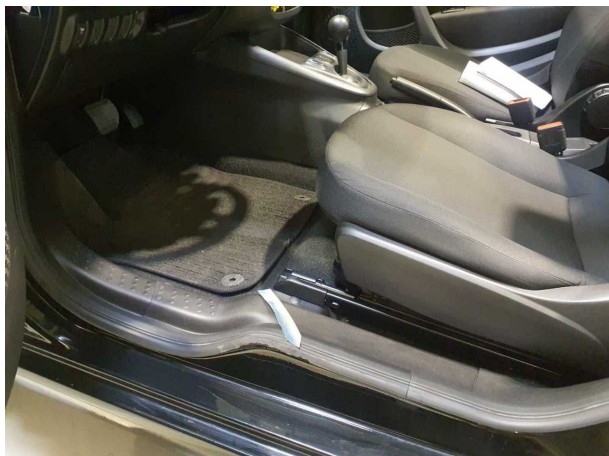
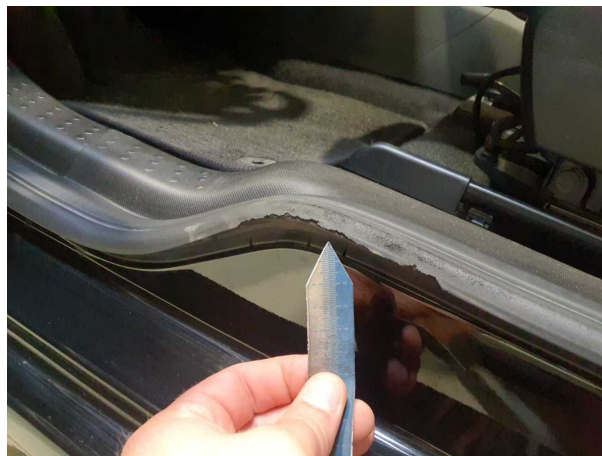
| Nr. | Bauteilgruppe | Beschreibung |
|---|---|---|
| 1 | Tür vorn links | Türdichtung - gebrochen / gerissen - erneuern |

**Beschädigung #1:** Tür vorn links: Türdichtung - gebrochen / gerissen - erneuern

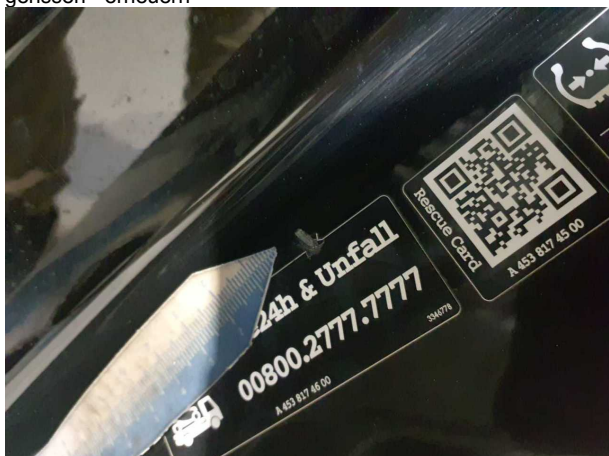
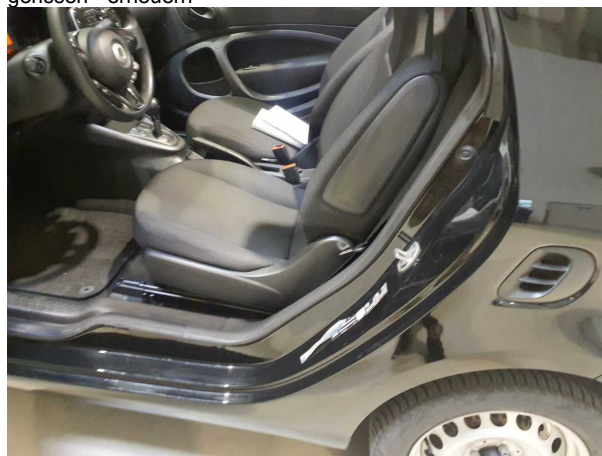
| Nr. | Bauteilgruppe | Beschreibung |
|---|---|---|
| 2 | Schweller links | Einstieg - verkratzt / verschürft - Smart Repair |

**Beschädigung #2:** Schweller links: Einstieg - verkratzt / verschürft - Smart Repair

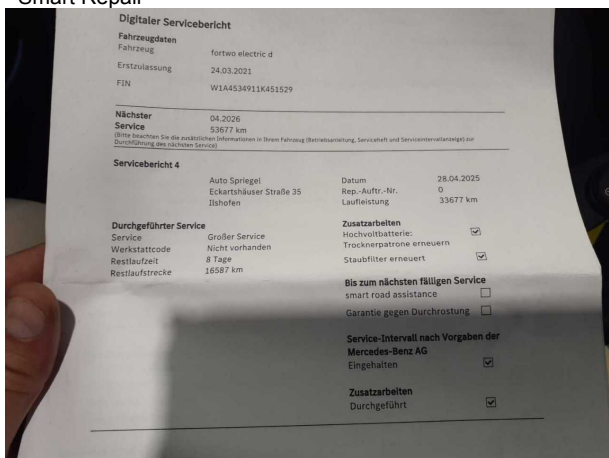
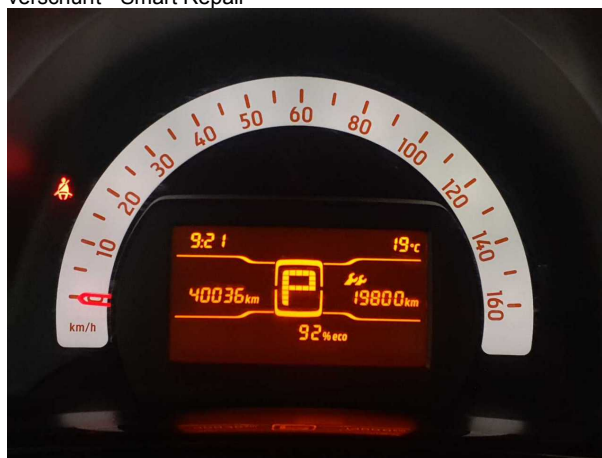
| Nr. | Bauteilgruppe | Beschreibung |
|---|---|---|
| 5 | Sonstiges | Inspektion/Wartung (04/2026 kein gültiger Nachweis) - kein Nachweis |

**Beschädigung #5:** Sonstiges: Inspektion/Wartung (04/2026 kein gültiger Nachweis) - kein Nachweis

Der letzte Service lag weder in Form einer Rechnung noch in einer anderen gültigen Form vor

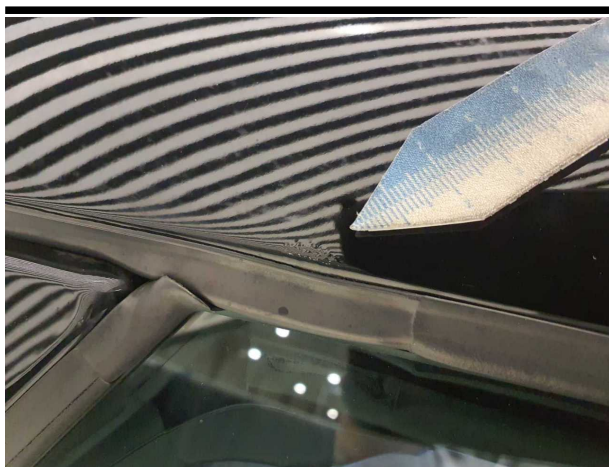
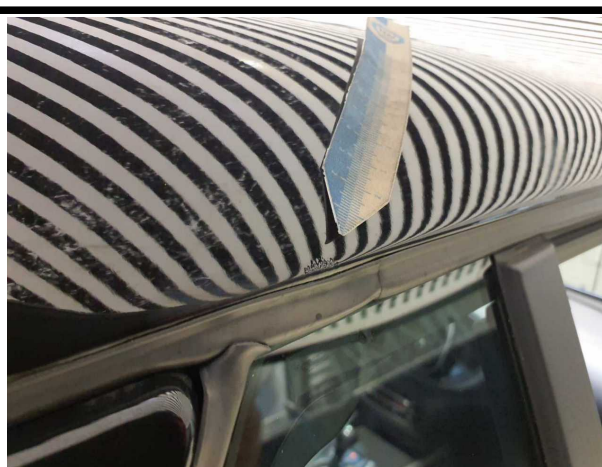
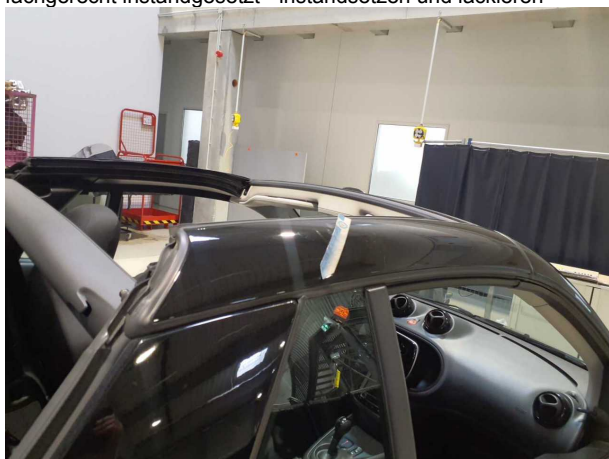
| Nr. | Bauteilgruppe | Beschreibung |
|---|---|---|
| 6 | Fahrzeugdach | Dachholm rechts - nicht fachgerecht instandgesetzt - instandsetzen und lackieren |

**Beschädigung #6:** Fahrzeugdach: Dachholm rechts - nicht fachgerecht instandgesetzt - instandsetzen und lackieren

| Nr. | Ort |
|---|---|
| 1 | Dachholm rechts, nicht fachgerecht ausgeführt, Reparaturrechnung nicht vorhanden |

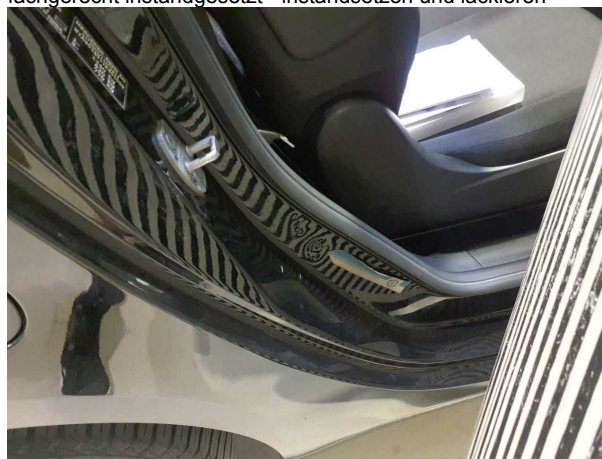
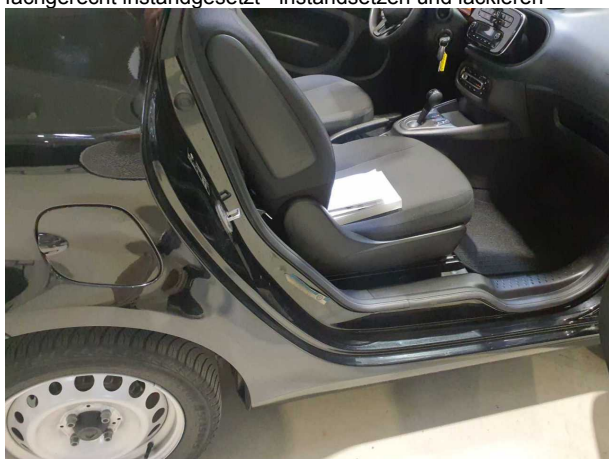
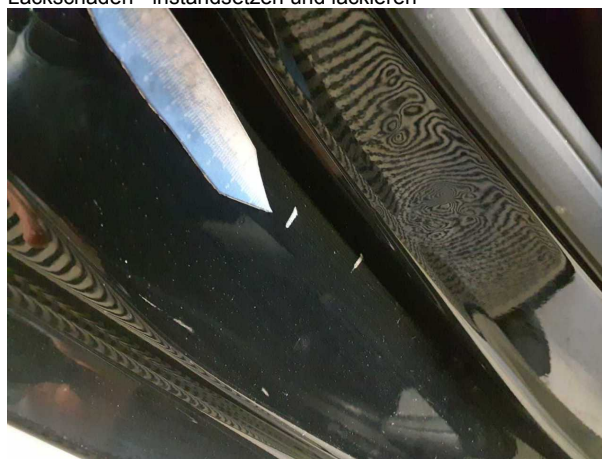
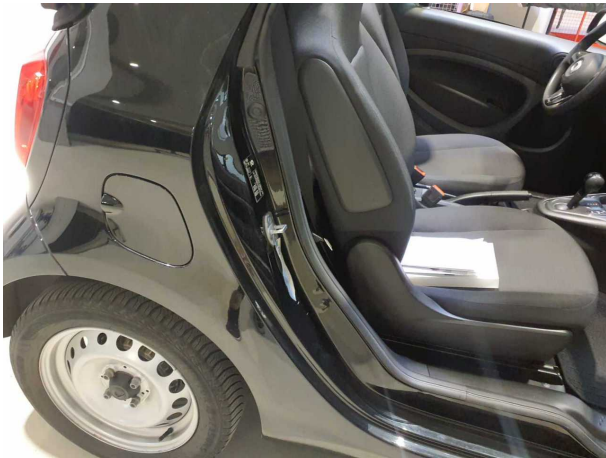
| Nr. | Bauteilgruppe | Beschreibung |
|---|---|---|
| 7 | Schweller rechts | Einstieg - Delle / Lackschaden - instandsetzen und lackieren |

**Beschädigung #7:** Schweller rechts: Einstieg - Delle / Lackschaden - instandsetzen und lackieren

**Beschädigung #7:** Schweller rechts: Einstieg - Delle /  
Lackschaden - instandsetzen und lackieren

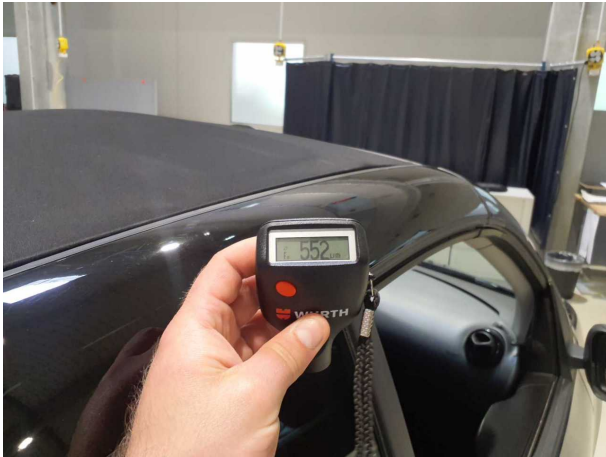
**Nachlackierung 1:** Dachholm rechts
