| Typ/Modell | Q3 Sportback e-tron | HU (Bericht lag vor) | 05/2027 |

## Zustandsbericht

Besichtigungsdatum: 22.06.2026  
**Protokollnummer: 46060373**  
Anlieferungsdatum: 22.06.2026

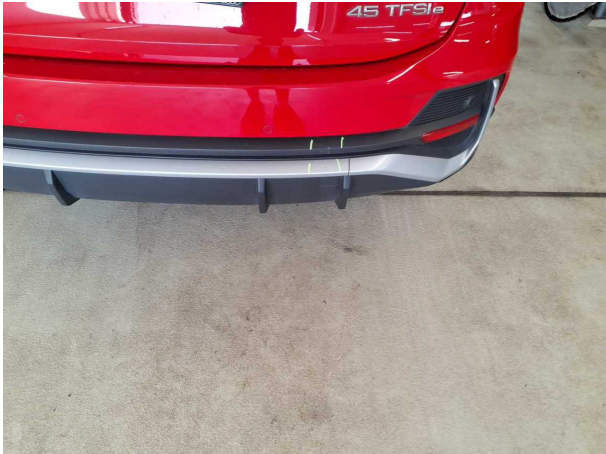
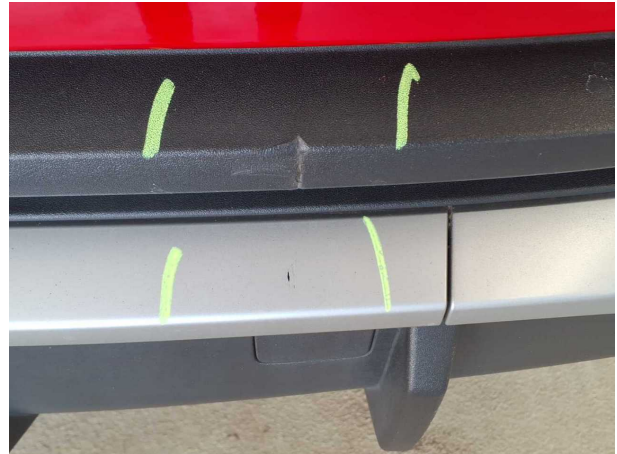
| Nr. | Bauteilgruppe | Beschreibung |
|---|---|---|
| 2 | Stoßfänger hinten | Spoiler - verformt - erneuern |

**Beschädigung #2:** Stossfänger hinten: Spoiler - verformt - erneuern

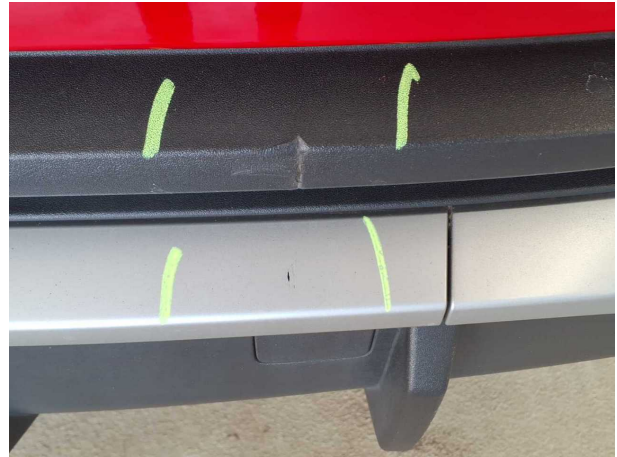
| No. | Component group | Description |
|---|---|---|
| 2 | Rear bumper | Spoiler - Deformed - Replace |

**Damage #2:** Rear bumper: Spoiler - Deformed - Replace
