| Model | Q7 |
| VIN | WAUZZZ4M2PD014223 |

# Zustandsbericht/Minderwertgutachten-Leasing

Mobility Concept GmbH, Grünwalder Weg 34, 82041 Oberhaching  
30.04.2026

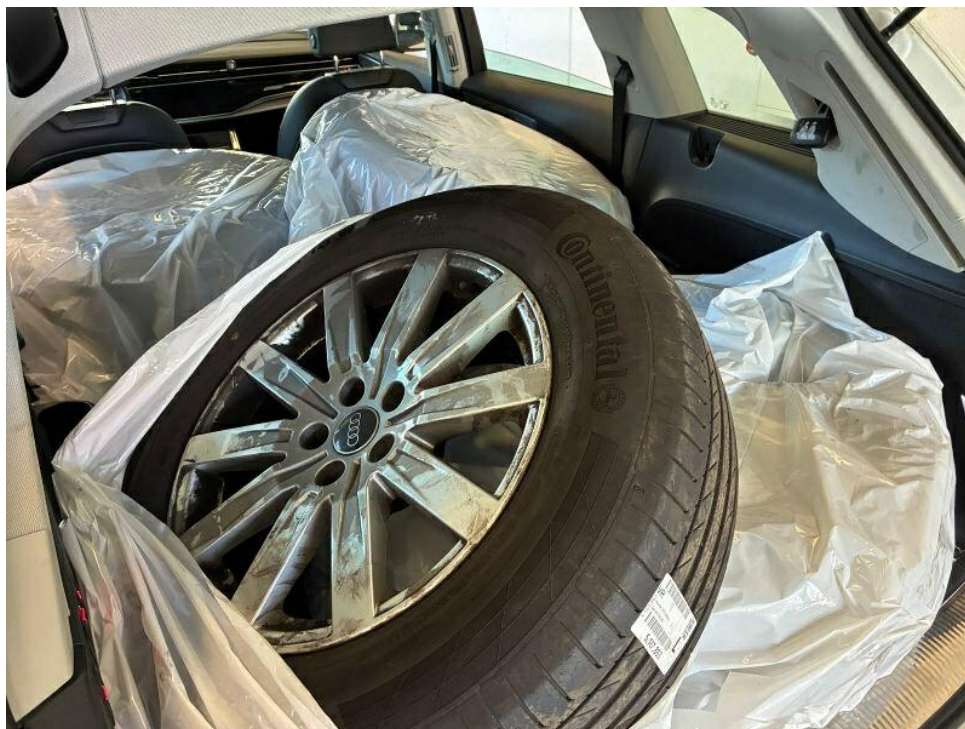
Bild 13 : 2. Radsatz

| Reifenbezeichnung | Hersteller/Typ | Art | Profiltiefe |
|---|---|---|---|
| 235 / 65 R 18 110 H | Continental / WinterContact TS 870 P FR | W /O | 3 mm |

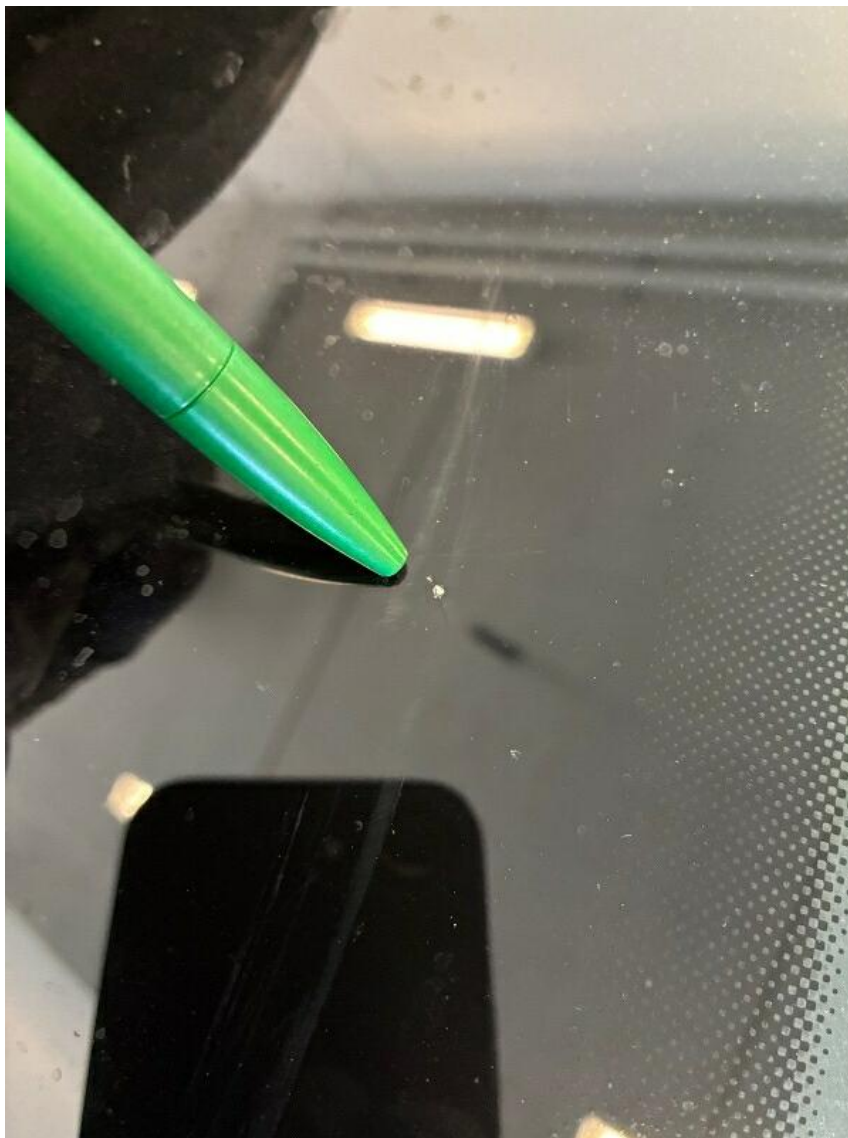
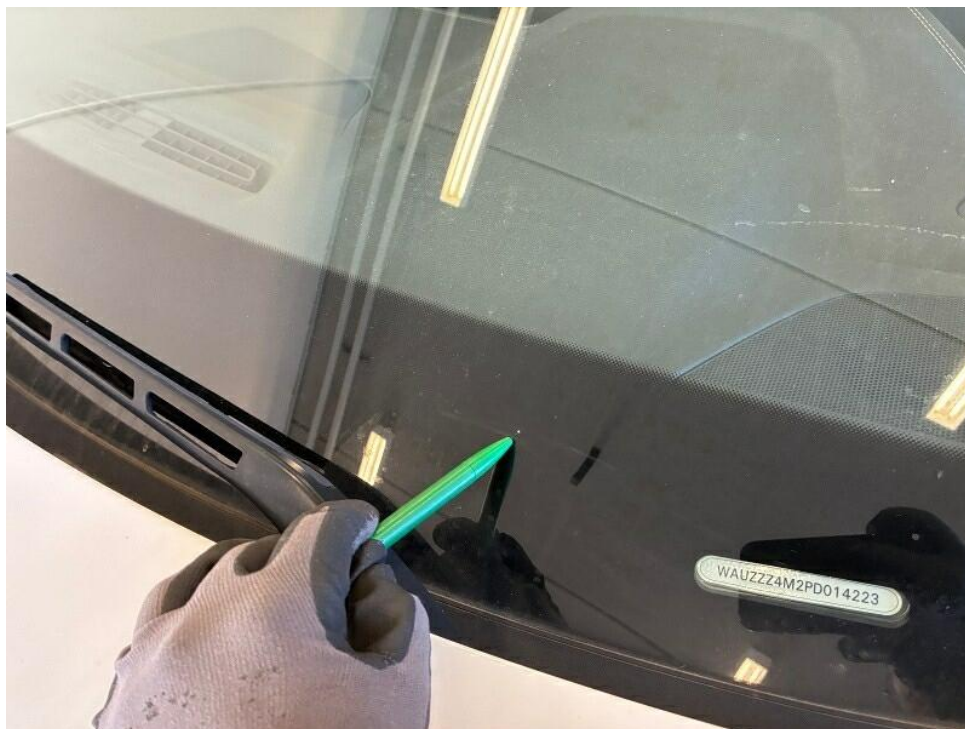
Bild 15 : "T" Frontscheibe Steinschlag mit Rissbildung

Bild 16 : "T" Frontscheibe Steinschlag mit Rissbildung

1. "T" Frontscheibe Steinschlag mit Rissbildung, erneuern (Bild 15, 16)
2. Heckklappe Kratzer, lackieren mit Lackaufbau (Bild 18)
3. Stoßfänger hinten  
Restreparaturspuren + Farbunterschied, lackieren mit Lackaufbau (Bild 19, 20)
4. "T" HU/AU fällig seit 03/26, erneuern
5. Füllflasche verbraucht, erneuern (Bild 14)
6. "T" Motor abnormale Geräusche, prüfen und Befund festlegen, Schadenerweiterung möglich
7. 2x Winterreifen unter 4mm, erneuern

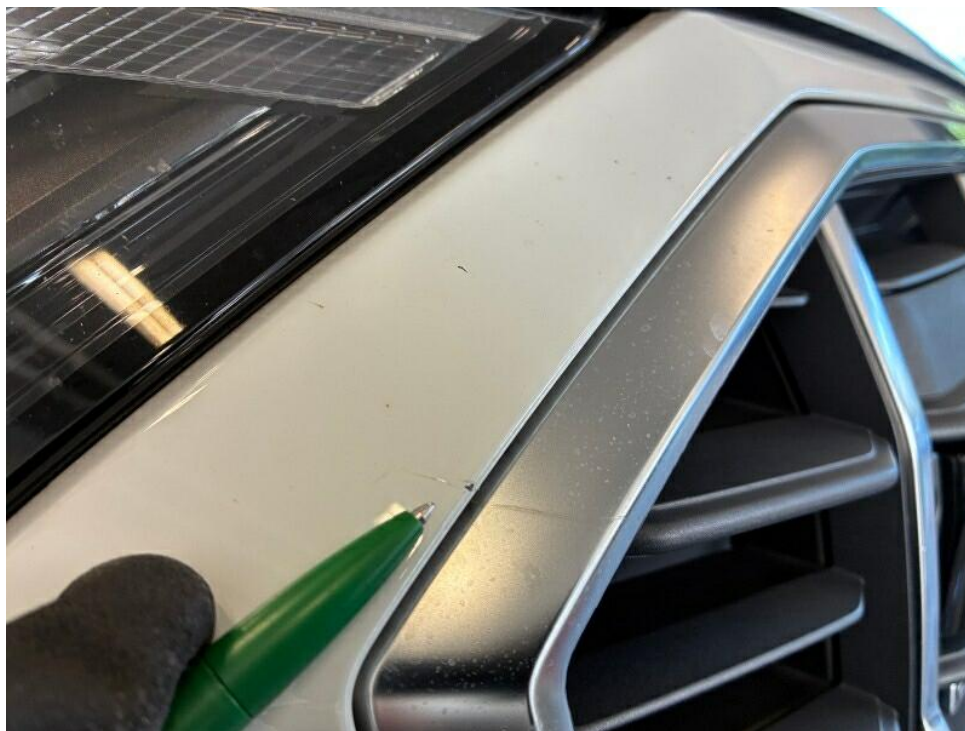
Bild 17 : Stoßfänger vorne Kratzer + Steinschlag

Stoßfänger vorne Kratzer + Steinschlag, (Bild 17)  
Innenraum + Sitze Gebrauchsspuren,

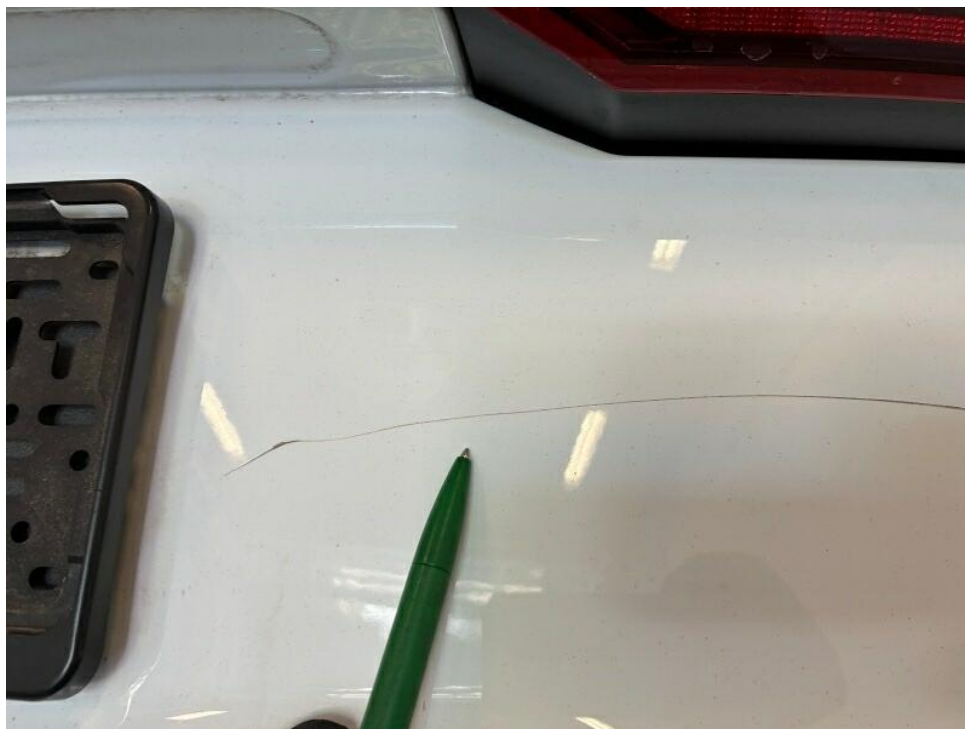
Bild 18 : Heckklappe Kratzer

| Schadennummer | Unfalldatum | Beschädigung | Schadenhöhe<br>in EUR |
|---|---|---|---|
| 2026104342 | 15.03.2026 | Heckklappe | |

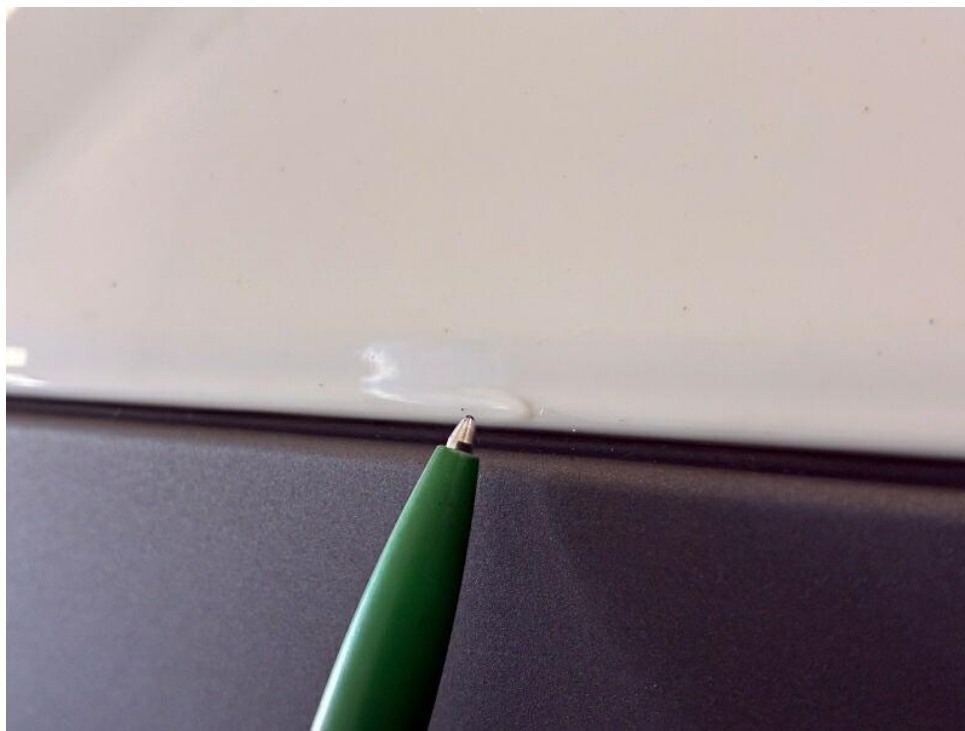
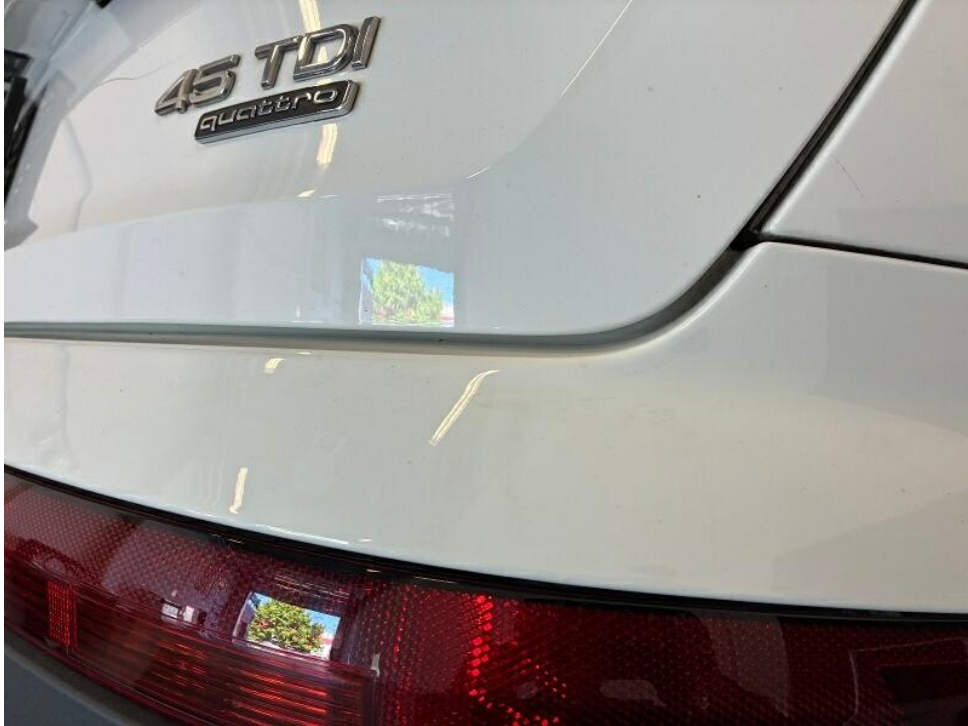
Bild 19 : Stoßfänger hinten Restreparaturspuren + Farbunterschied

Bild 20 : Stoßfänger hinten Restreparaturspuren + Farbunterschied

| Schadennummer | Unfalldatum | Beschädigung | Schadenhöhe<br>in EUR |
|---|---|---|---|
| 2025115336 | 20.10.2025 | Stoßfänger hinten links | 2.724,25 |

- Stoßfänger hinten augenscheinlich lackiert
