# Zustandsbericht/Minderwertgutachten-Leasing

Auftraggeber: Mobility Concept GmbH, Grünwalder Weg 34, 82041 Oberhaching  
Besichtigung: 11.06.2026

| Typ / Verkaufsbez. | XC60 (03.2017->) / XC 60 | Aufbauart | Geländewagen |

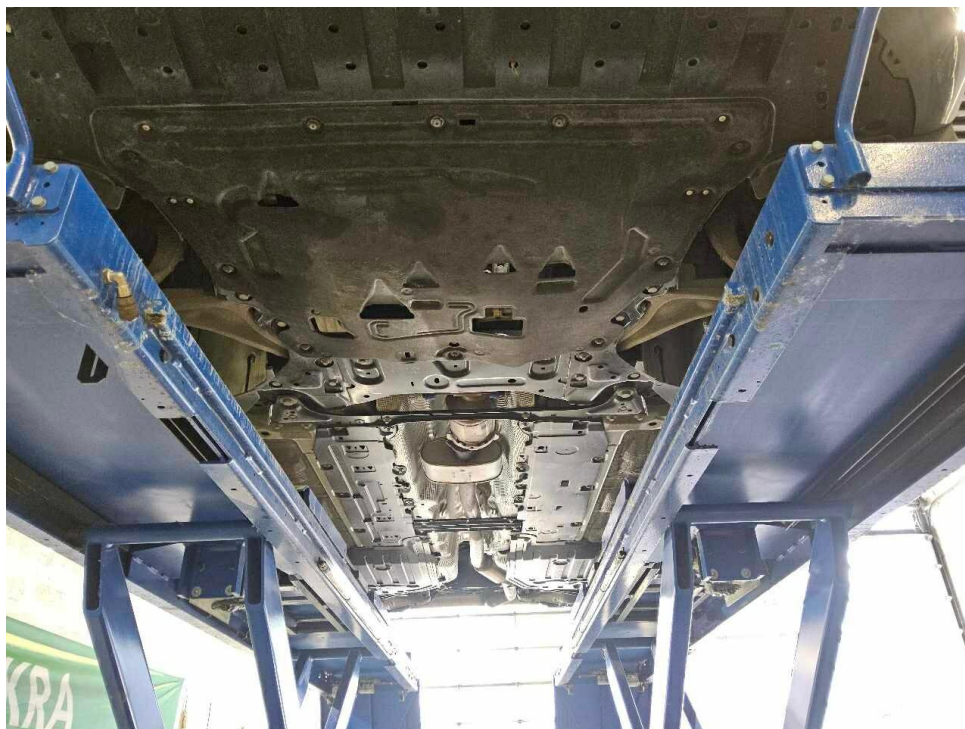
Bild 5 : Fahrzeugunterseite

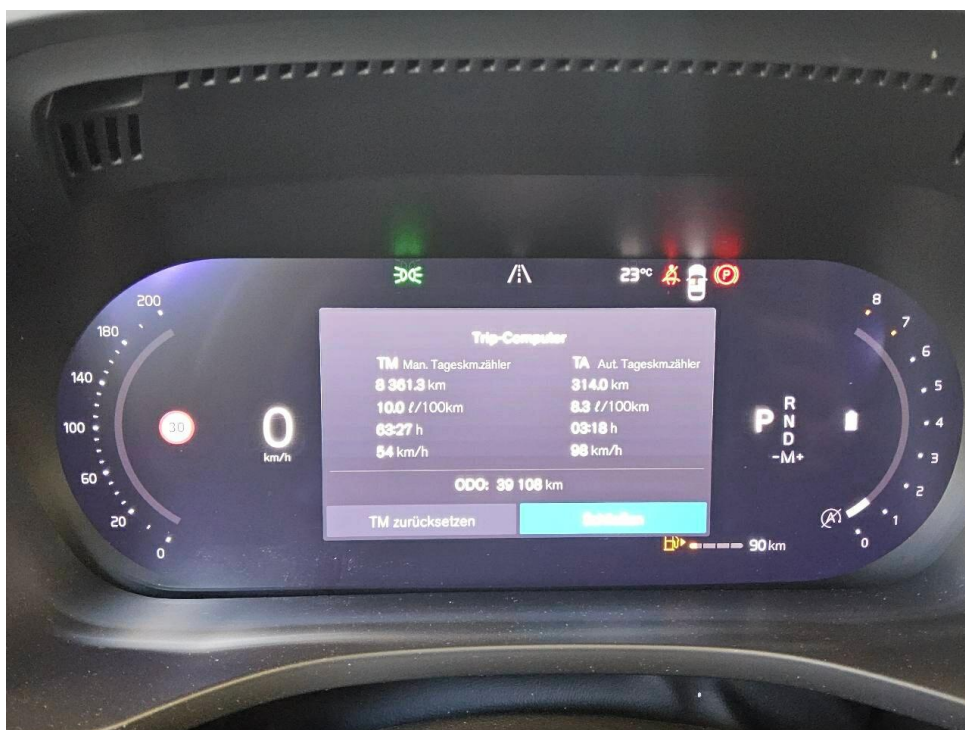
Bild 6 : Kombiinstrument (betriebsbereit) mit Km-Stand

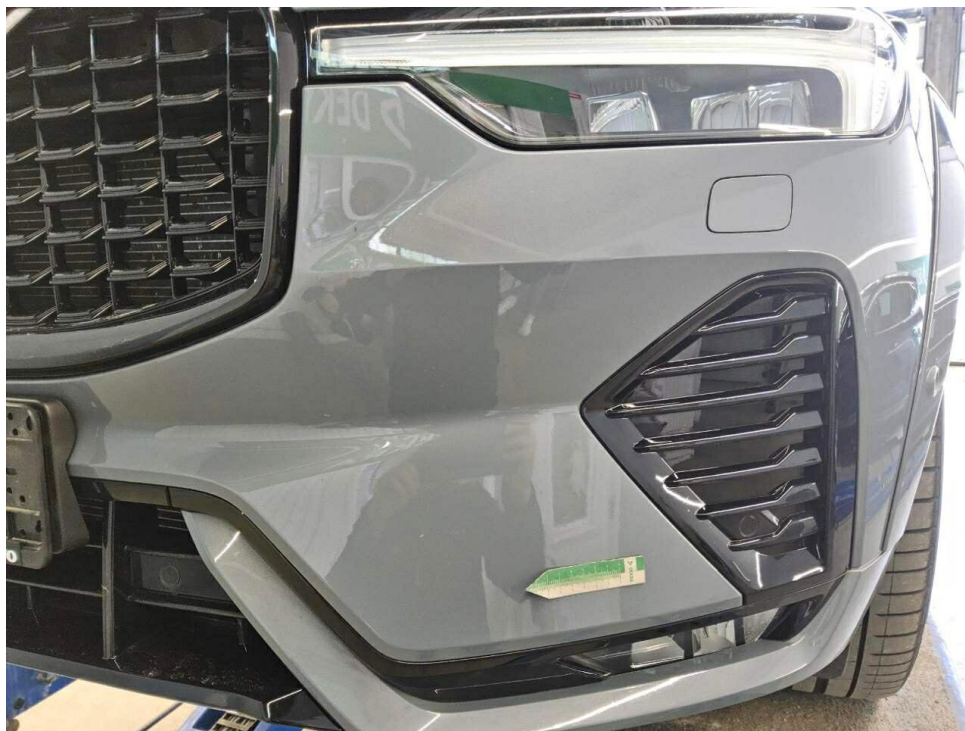
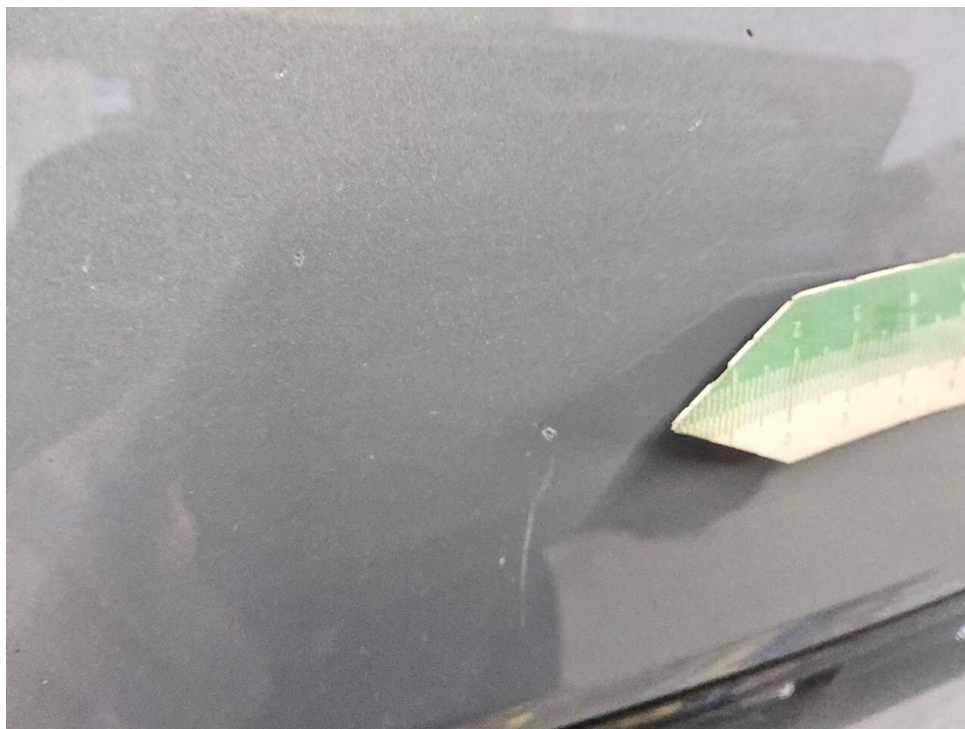
Bild 14 : Stoßfänger vorne Lackierung, Steinschlag, Gebrauchsspur

Bild 15 : Stoßfänger vorne Lackierung, Steinschlag, Gebrauchsspur

Frontscheibe, Steinschlag, Gebrauchsspur  
(Bild 16, 17)  
Stoßfänger vorne Lackierung, Steinschlag,  
Gebrauchsspur (Bild 14, 15)

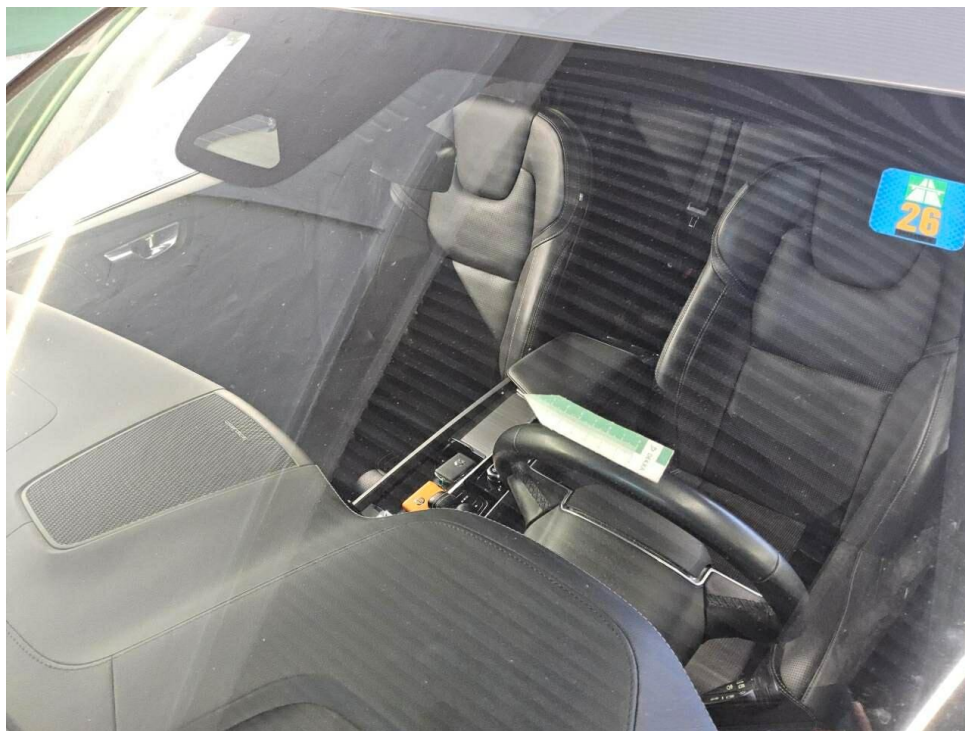
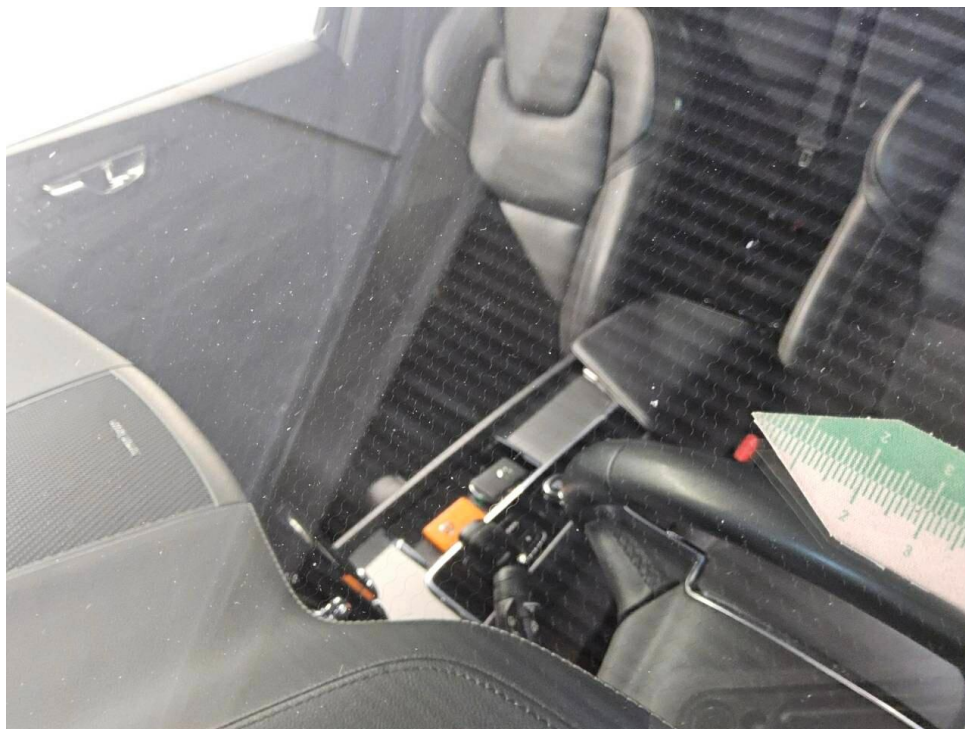
Bild 16 : Frontscheibe, Steinschlag, Gebrauchsspur

Bild 17 : Frontscheibe, Steinschlag, Gebrauchsspur

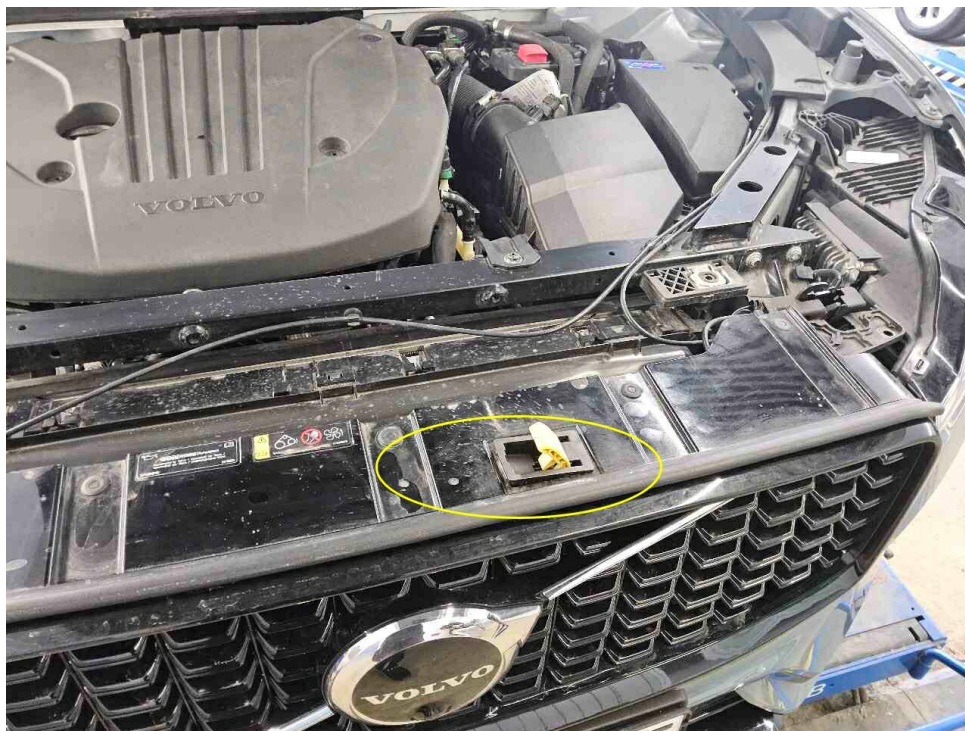
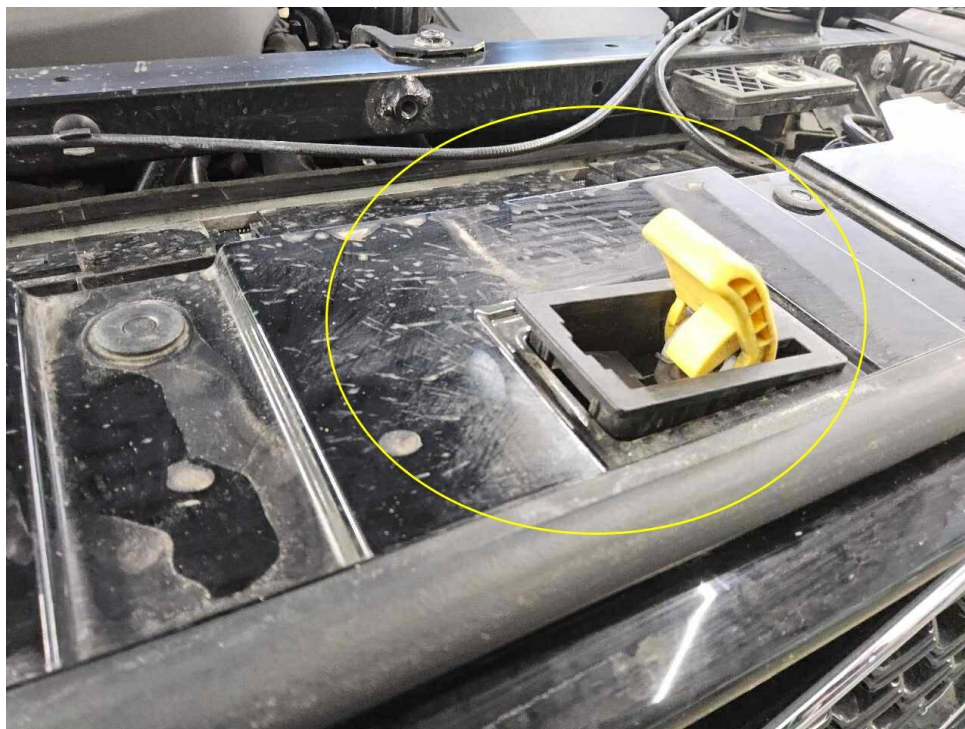
Bild 18 : Motorhaubenzug, Hebel locker

Bild 19 : Motorhaubenzug, Hebel locker

1. Motorhaubenzug, Hebel locker, erneuern (Bild 18, 19)
2. Füllflasche abgelaufen, erneuern (Bild 24)
3. Schaden Motorraum, Motorabdeckung und Stirnwanddämmmatte zerrissen, erneuern (Bild 20, 21, 22, 23)
4. Rücksitzbank, Druckstellen, smart repair (Bild 25, 26)

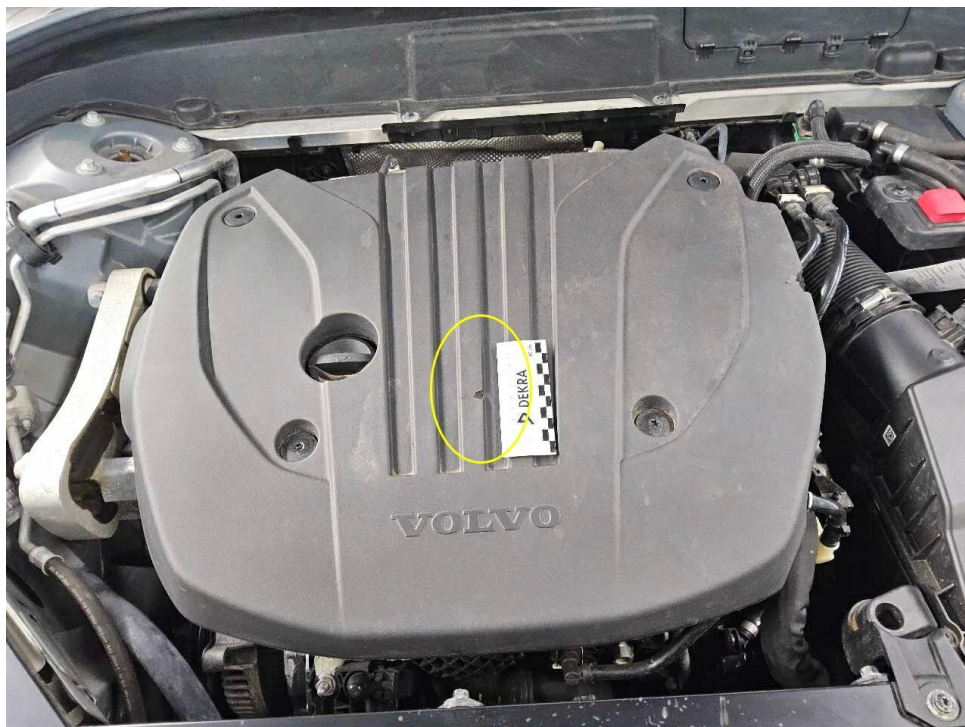
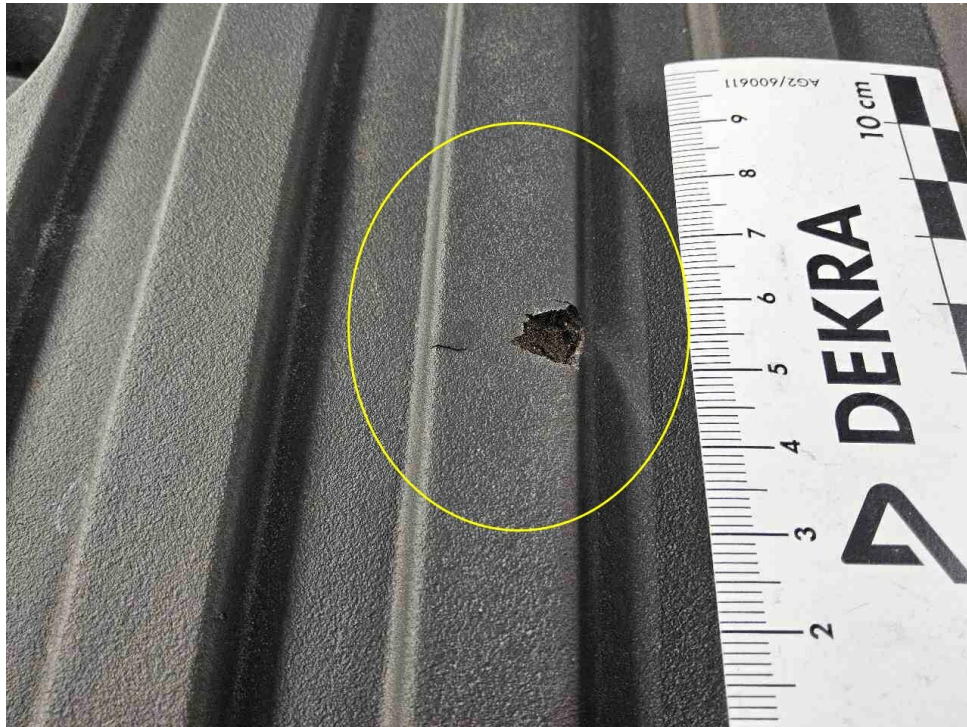
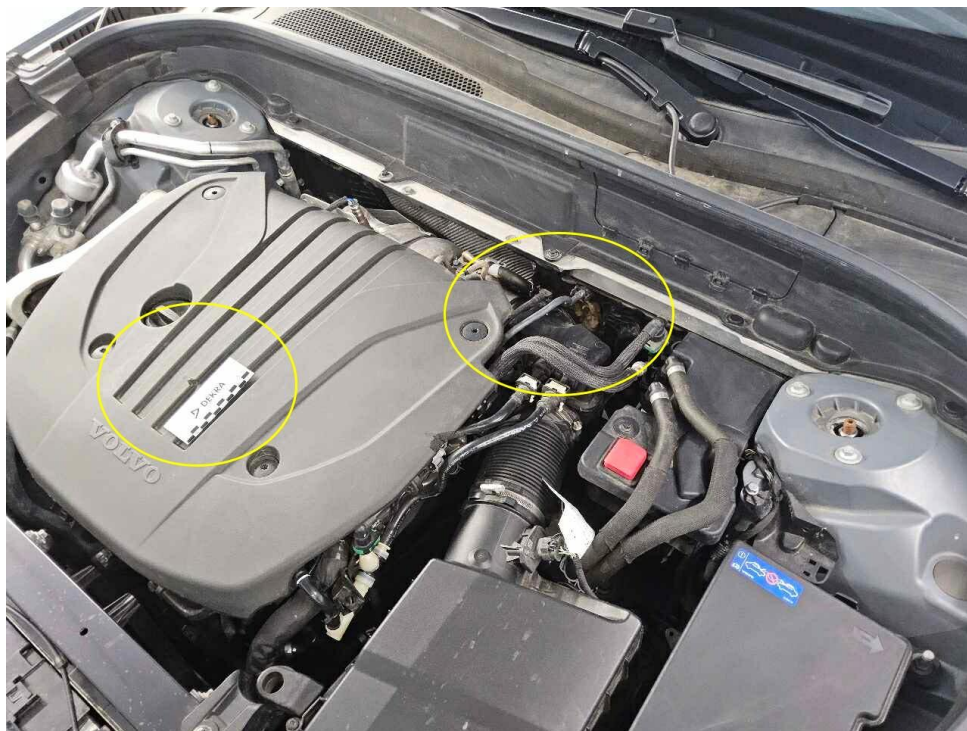
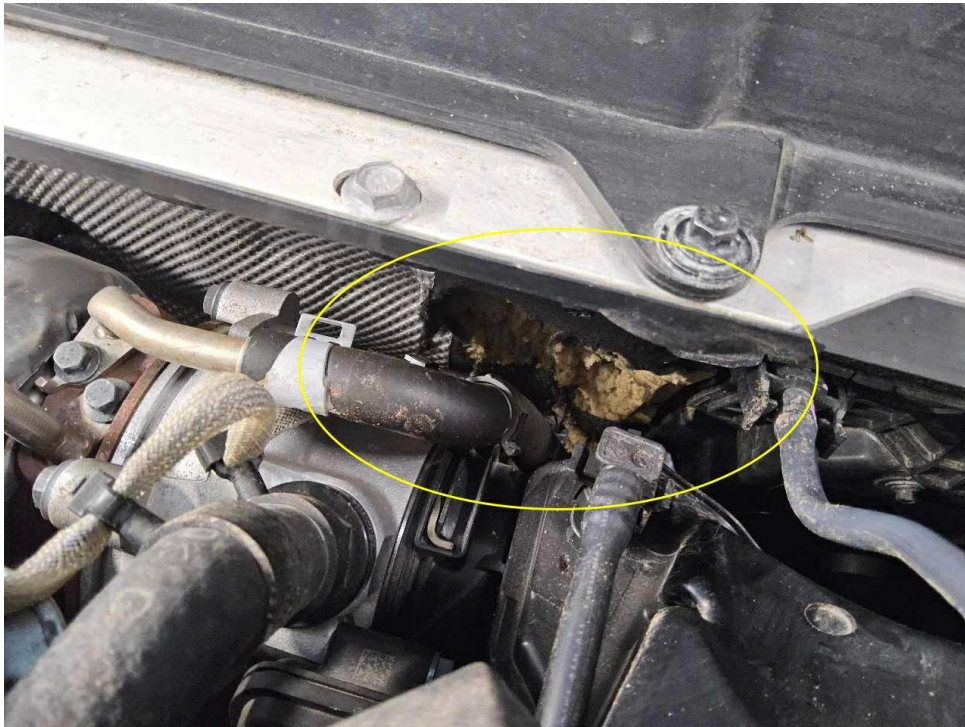
Bild 20 : Schaden Motorraum, Motorabdeckung und Stirnwanddämmmatte zerrissen

Bild 21 : Schaden Motorraum, Motorabdeckung und Stirnwanddämmmatte zerrissen

Bild 22 : Schaden Motorraum, Motorabdeckung und Stirnwanddämmmatte zerrissen

Bild 23 : Schaden Motorraum, Motorabdeckung und Stirnwanddämmmatte zerrissen

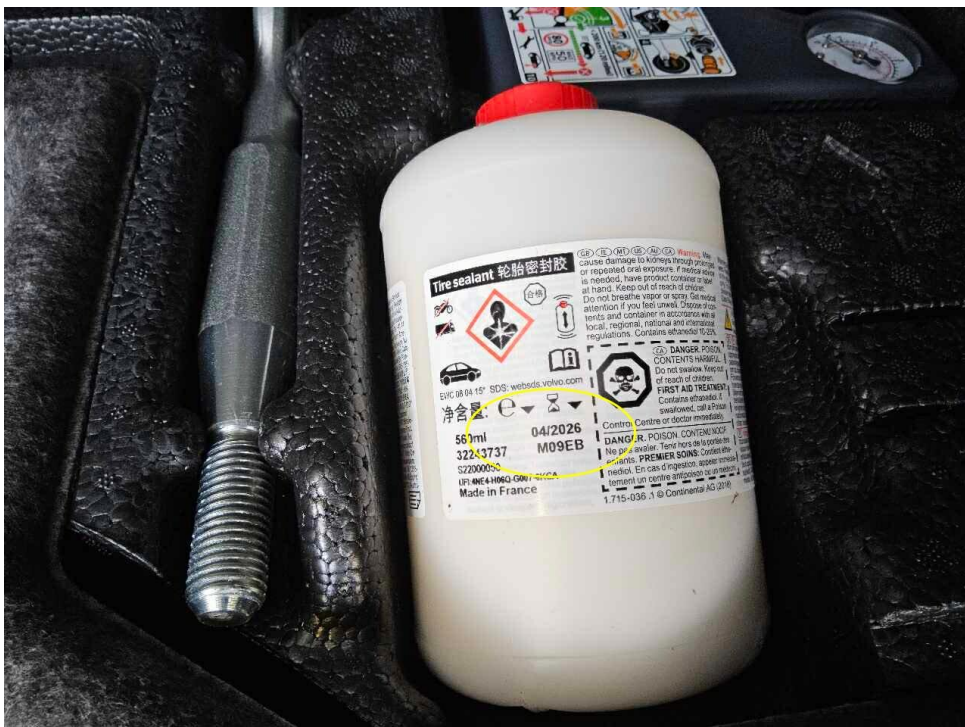
Bild 24 : Füllflasche abgelaufen

| Achse | Reifenbezeichnung | Hersteller/Typ | Art | Profiltiefe |
|---|---|---|---|---|
| Pannenset | Füllflasche haltbar bis 30.04.2026 | | | |

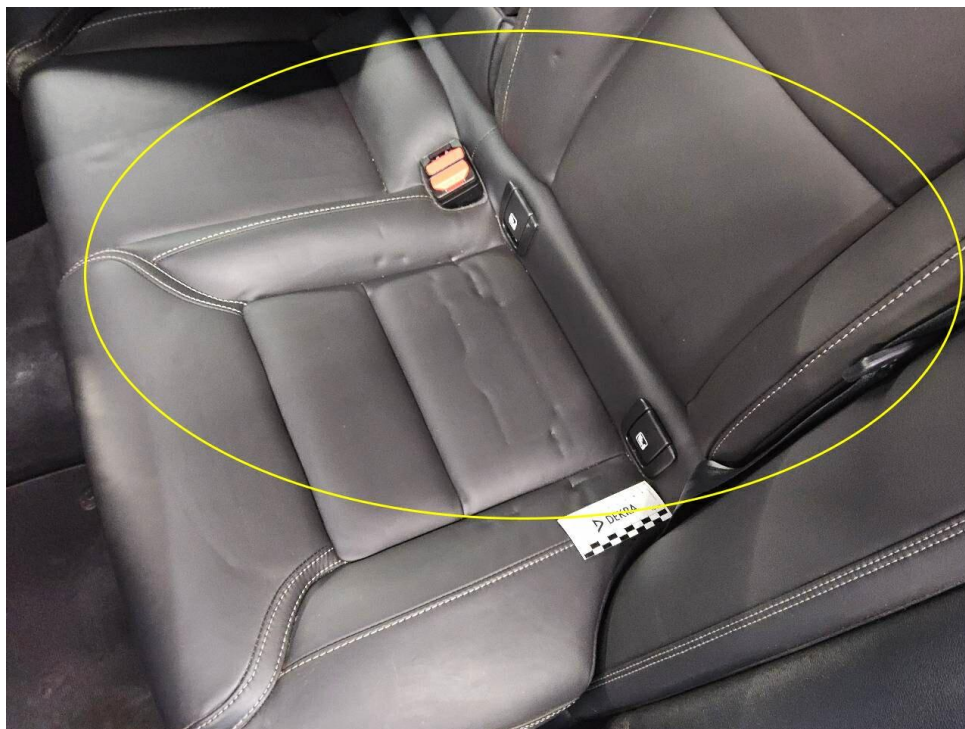
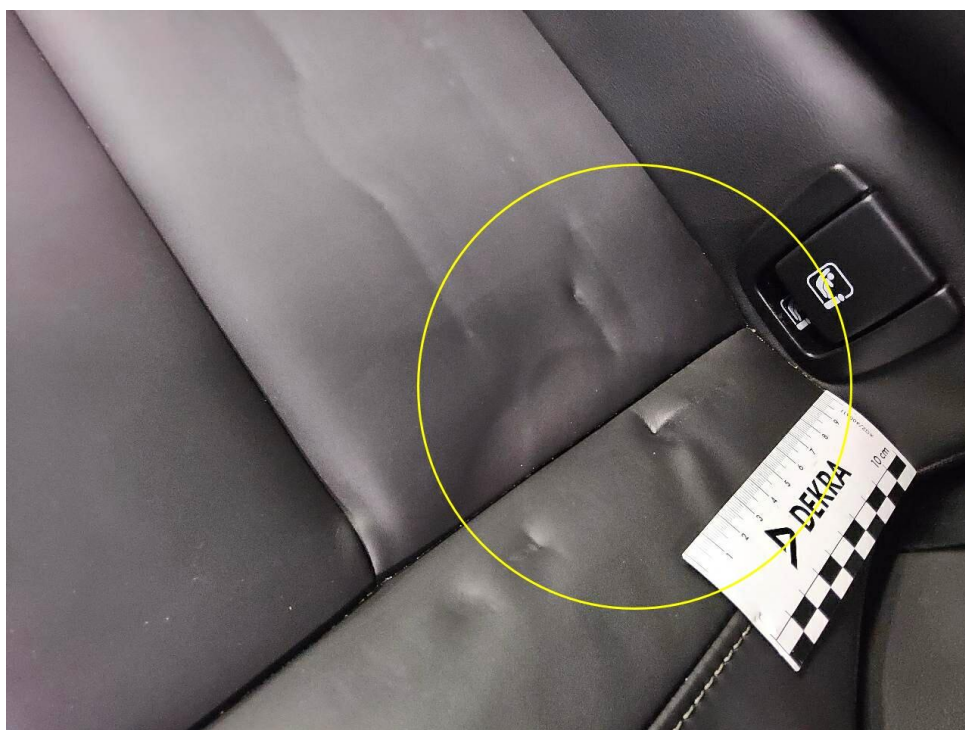
Bild 25 : Rücksitzbank, Druckstellen

Bild 26 : Rücksitzbank, Druckstellen
