## Angaben zum Fahrzeug

## Zustandsbericht

**Besichtigungsort**  
TÜV SÜD Service-Center  
Offenburg  
Eckenerstr. 1a  
77652 Offenburg

Besichtigungsdatum: 26.05.2026  
**Protokollnummer: 45653072**  
Erstellt durch: Paula Kube  
Besichtigt durch: Daniel Schmider

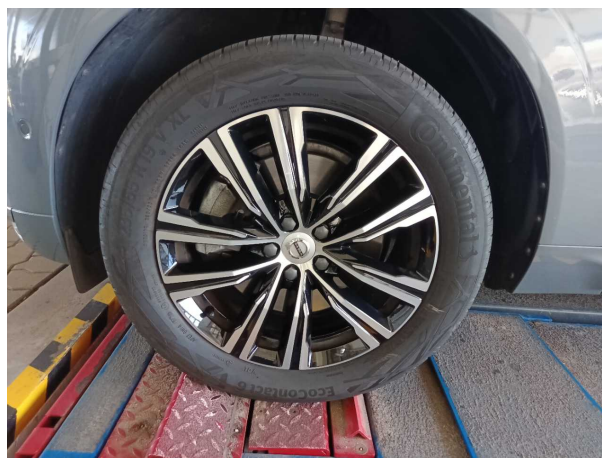
**Abbildung 6:** Montierte Bereifung

| Achse | Reifengröße | Hersteller | Reifentyp | Profiltiefe | Verktgl. | Zul. |
|---|---|---|---|---|---|---|
| 1 | 235/55 R19 105V | Continental | Sommerreifen | 5mm - 5mm | i.O. | i.O. |
| 2 | 235/55 R19 105V | Continental | Sommerreifen | 5mm - 5mm | i.O. | i.O. |

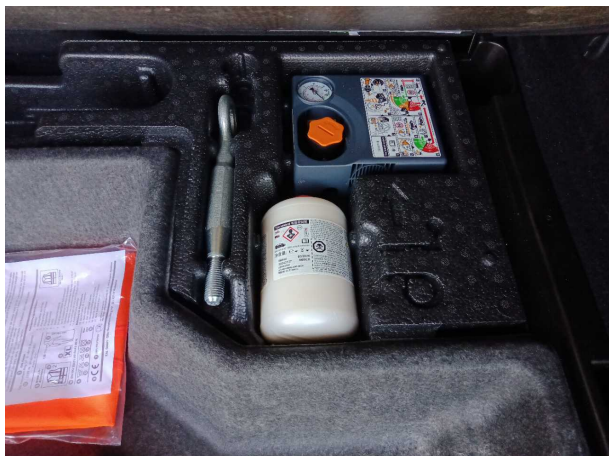
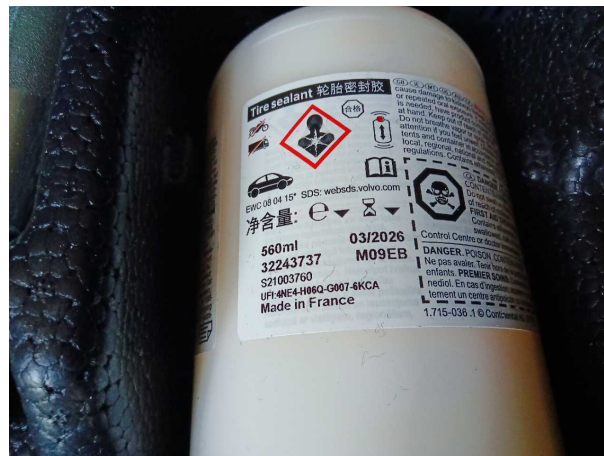
**Beschädigung #1:** Ausrüstung: Tirefit Füllmittel - abgelaufen - erneuern

| Nr. | Bauteilgruppe | Beschreibung |
|---|---|---|
| 1 | Ausrüstung | Tirefit Füllmittel - abgelaufen - erneuern |

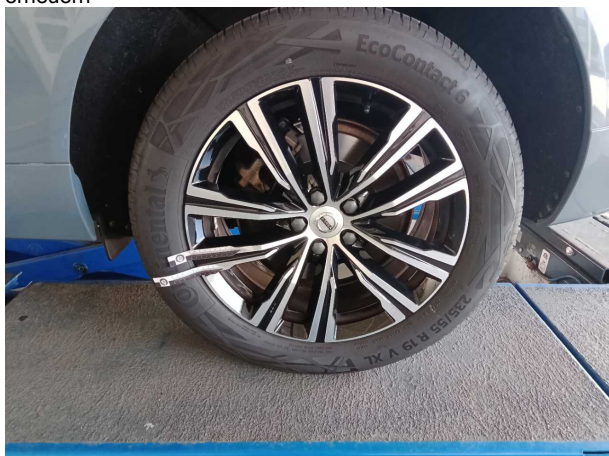
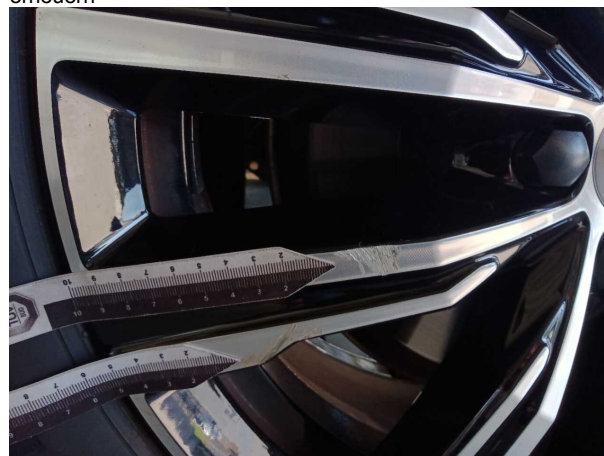
**Beschädigung #2:** Rad/Reifen: Leichtmetallfelge hinten links (Materialabrieb) - verkratzt / verschürft - erneuern

| Nr. | Bauteilgruppe | Beschreibung |
|---|---|---|
| 2 | Rad/Reifen | Leichtmetallfelge hinten links (Materialabrieb) - verkratzt / verschürft - erneuern |

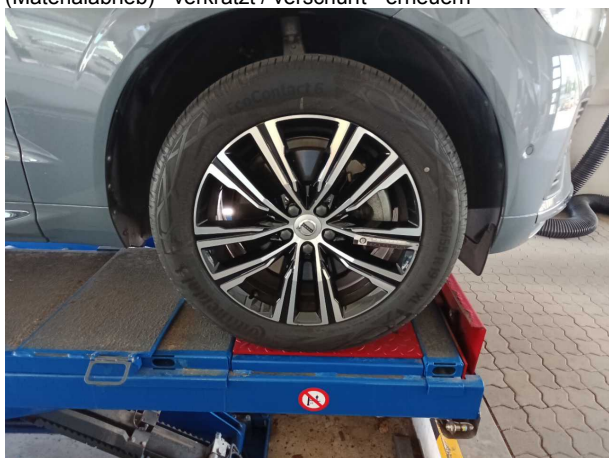
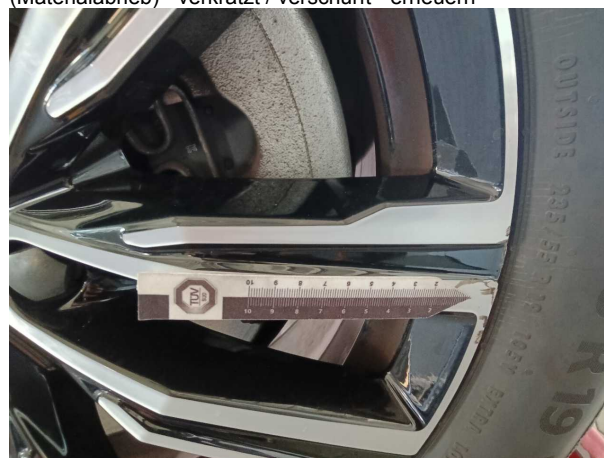
**Beschädigung #3:** Rad/Reifen: Leichtmetallfelge vorn rechts (Materialabrieb) - verkratzt / verschürft - erneuern

| Nr. | Bauteilgruppe | Beschreibung |
|---|---|---|
| 3 | Rad/Reifen | Leichtmetallfelge vorn rechts (Materialabrieb) - verkratzt / verschürft - erneuern |

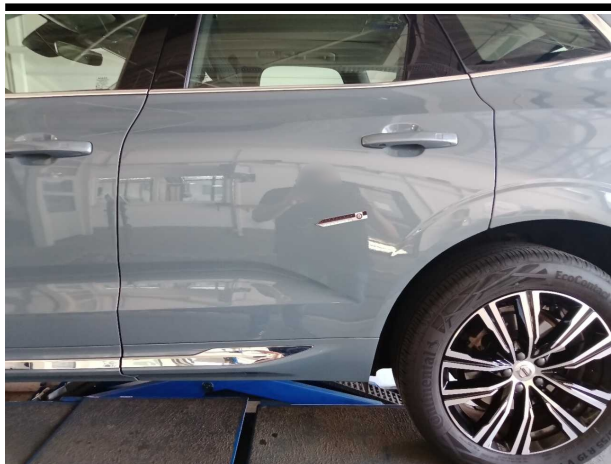
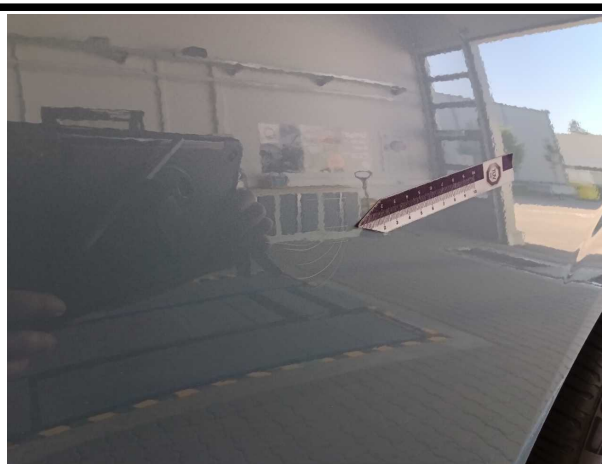
**Beschädigung #4:** Tür hinten links: Tür - verkratzt / verschürft - lackieren

**Beschädigung #4:** Tür hinten links: Tür - verkratzt / verschürft... lackieren

| Nr. | Bauteilgruppe | Beschreibung |
|---|---|---|
| 4 | Tür hinten links | Tür - verkratzt / verschürft - lackieren |

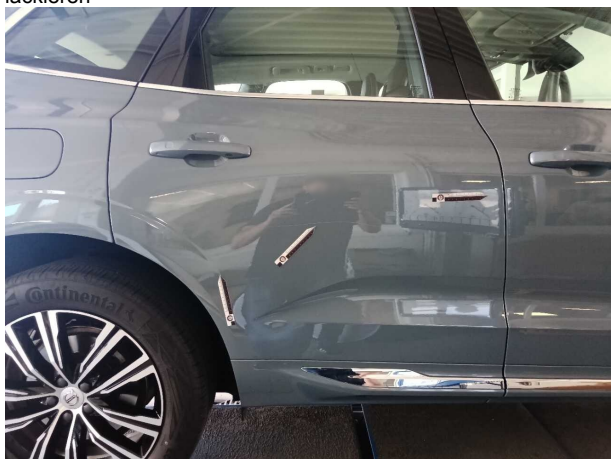
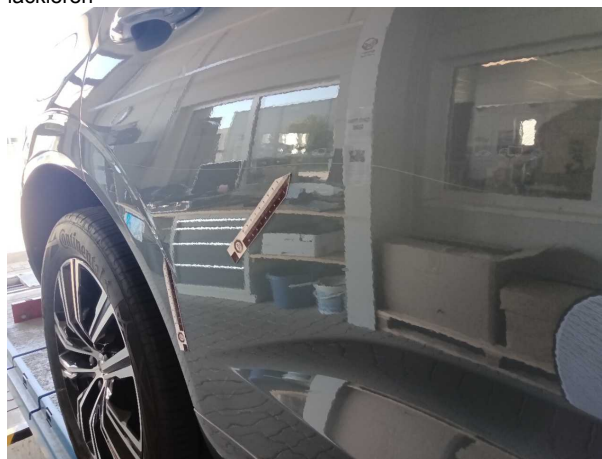
**Beschädigung #5:** Tür hinten rechts: Tür (Zusätzlich eine Delle) - verkratzt / verschürft - instandsetzen und lackieren

| Nr. | Bauteilgruppe | Beschreibung |
|---|---|---|
| 5 | Tür hinten rechts | Tür (Zusätzlich eine Delle) - verkratzt / verschürft - instandsetzen und lackieren |

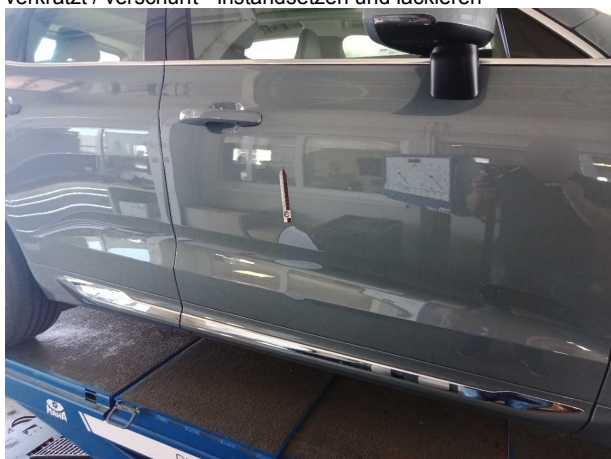
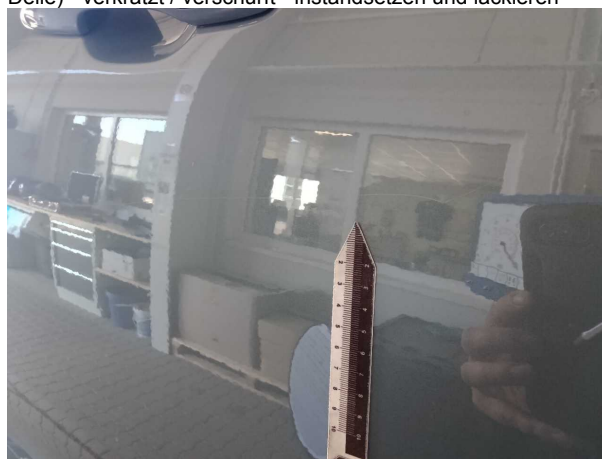
**Beschädigung #6:** Tür vorn rechts: Tür - verkratzt / verschürft - lackieren

**Beschädigung #6:** Tür vorn rechts: Tür - verkratzt / verschürft... lackieren

| Nr. | Bauteilgruppe | Beschreibung |
|---|---|---|
| 6 | Tür vorn rechts | Tür - verkratzt / verschürft - lackieren |

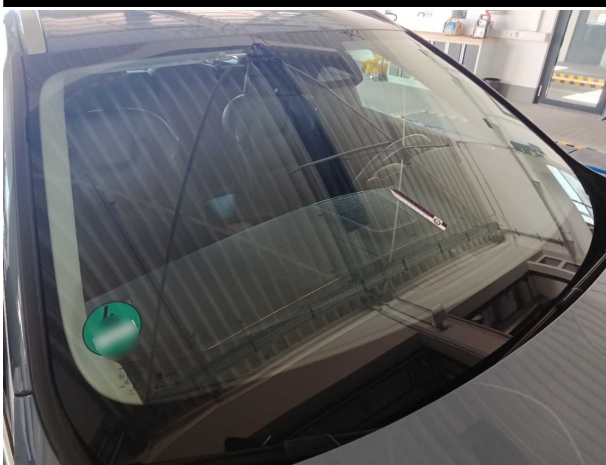
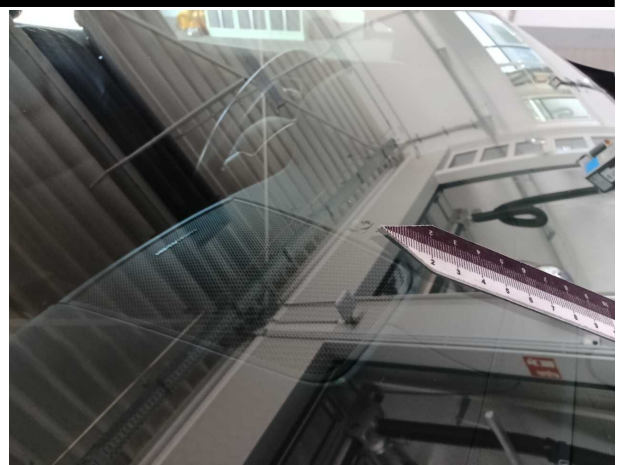
**Beschädigung #7:** Verglasung: Frontscheibe - Steinschlag - erneuern

| Nr. | Bauteilgruppe | Beschreibung |
|---|---|---|
| 7 | Verglasung | Frontscheibe - Steinschlag - erneuern |

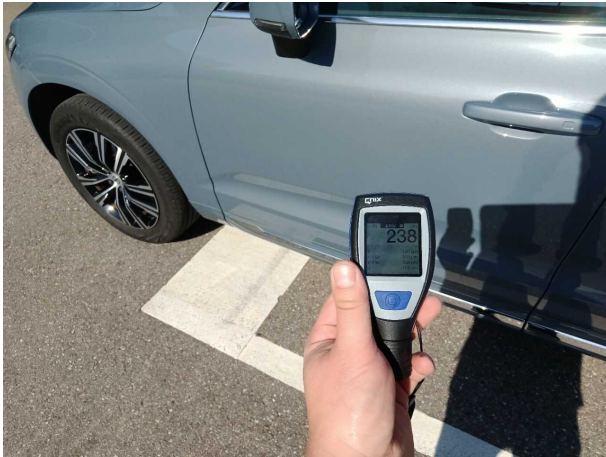
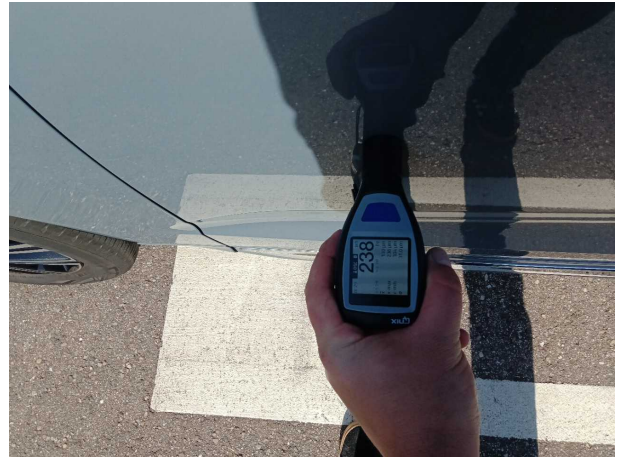
| Nr. | Ort |
|---|---|
| 1 | Tür vorne links, fachgerecht ausgeführt, Reparaturrechnung nicht vorhanden |

**Nachlackierung 1:** Tür vorne links
