BMW 5 TOURING (G31)(2017->) 540 D XDRIVE M SPORT MILD-HYBRID 250 KW (MOTOR 3,0 LTR. - 250 KW DIESEL) 5-TÜRIG

VIN: WBA51AJ040CM91448

Mängel

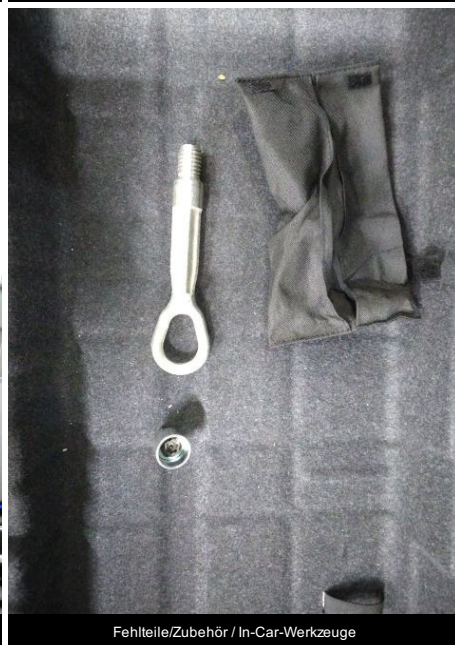
Fehlteile/Zubehör / In-Car-Werkzeuge

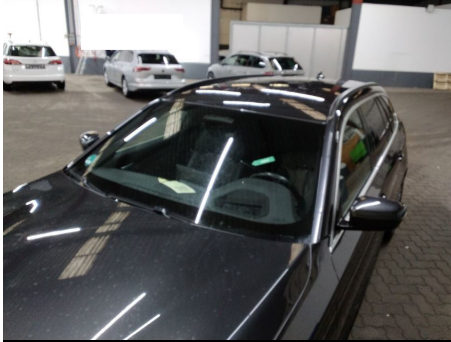
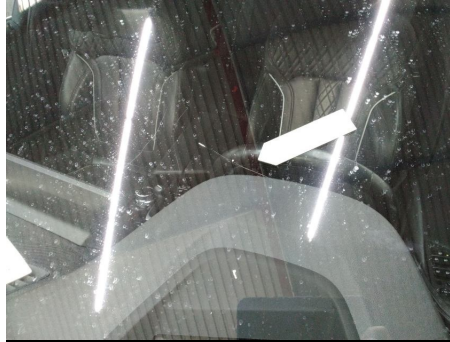
| # | Element | Defekt | Korrektur |
|---|---|---|---|
| 001 | Windschutzscheibe / - | Gebrochen | Ersetzen |

Windschutzscheibe / - / Gebrochen

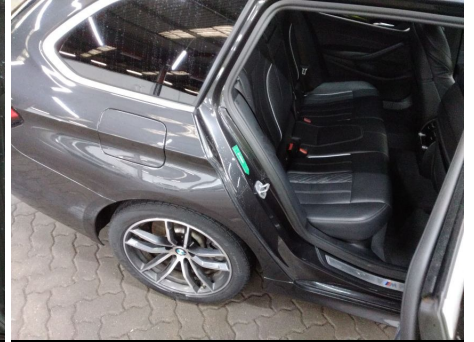
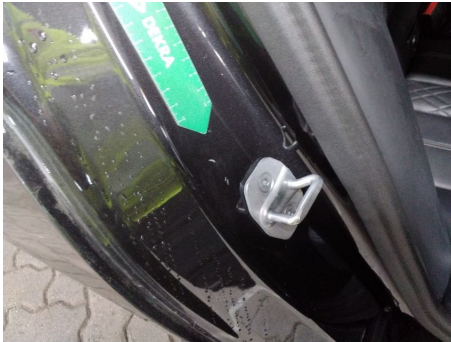
| # | Element | Defekt | Korrektur |
|---|---|---|---|
| 002 | Türeinstieg / Hinten Rechts<br>Länge : Medium | Kratzer | Lackieren |

Türeinstieg / Hinten Rechts / Kratzer

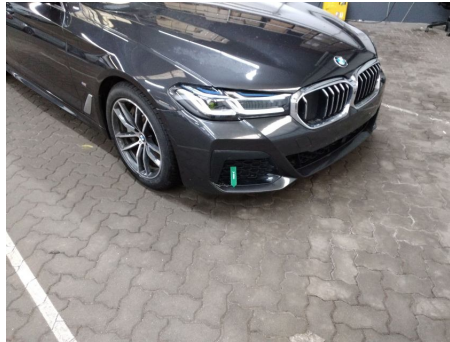
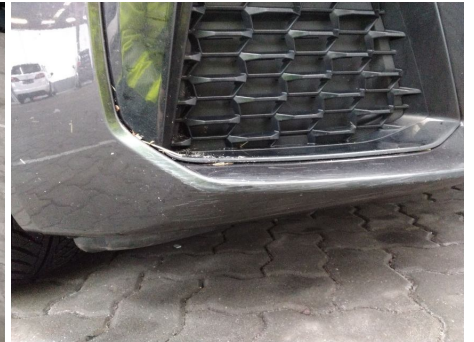
| # | Element | Defekt | Korrektur |
|---|---|---|---|
| 003 | Stoßfänger / Vorne | Kratzer | Lackieren |

Stoßfänger / Vorne / Kratzer

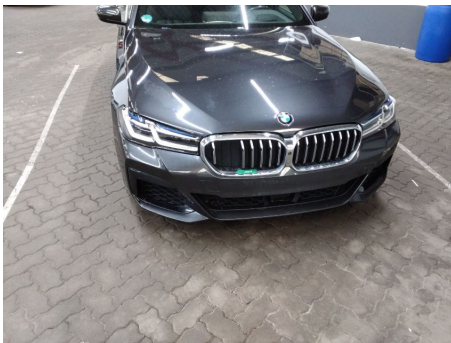
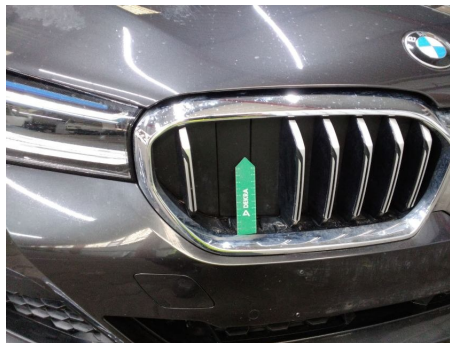
| 004 | Kühlergrill / Vorne Rechts | Gebrochen | Ersetzen |

Kühlergrill / Vorne Rechts / Gebrochen

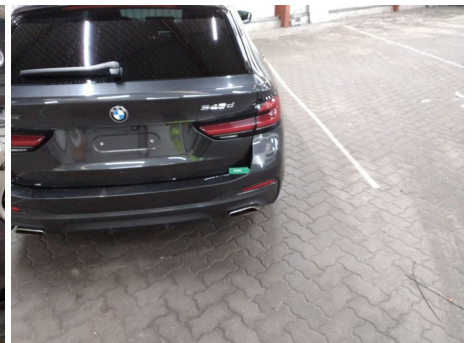
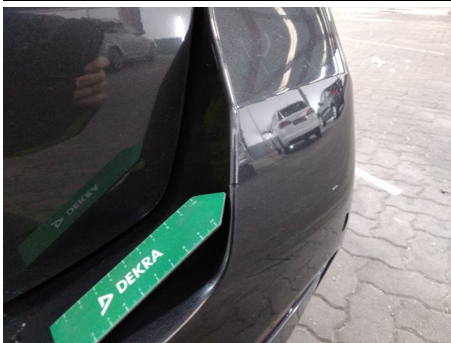
| 005 | Stoßfänger / Hinten | Delle | Akzeptabel |

Stoßfänger / Hinten / Delle
