Opel

CORSA 1.2T XHT HYBRID EDCT6 S/S 136CV AUTOMÁTICO

VIN (NUMERO DE BASTIDOR): VXXKUPHPY2S4070275

Daños y valoraciones

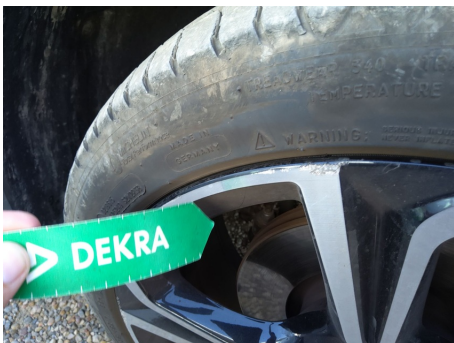
Llanta / Delantero Derecho / Ralladura

#	Elemento	Defecto	Operación	Coste neto
001	Llanta / Delantero Derecho Material : Aleación de aluminio / Diámetro de llanta / neumático : 17 "	Ralladura	Smart repair	80,00 EUR
	Tiempo de carrocería	Tiempo de pintura	Precio del recambio	Franquicia 80,00 EUR
	Coste de carrocería	Coste de pintura	Coste de material

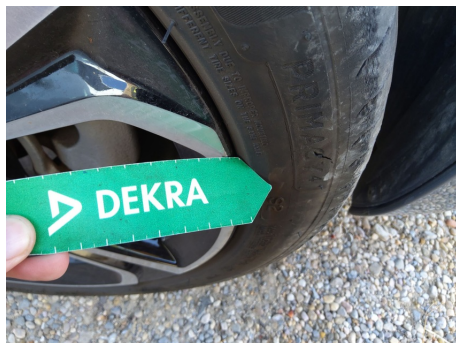
Neumático / Delantero Derecho / Desgarro

002	Neumático / Delantero Derecho Símbolo de velocidad : H / Marca de neumáticos : MICHELIN / Ancho : 205 mm / Perfil : 45 / Diámetro de llanta / neumático : 17 "	Desgarro	Sustitución	157,58 EUR

Tiempo de carrocería 0,50 h	Tiempo de pintura -	Precio del recambio -	Franquicia 138,58 EUR
	Coste de carrocería 19,00 EUR	Coste de pintura -	Coste de material -	
003	Llanta / Trasero Derecho Material : Aleación de aluminio / Diámetro de llanta / neumático : 17 "	Ralladura	Smart repair	80,00 EUR

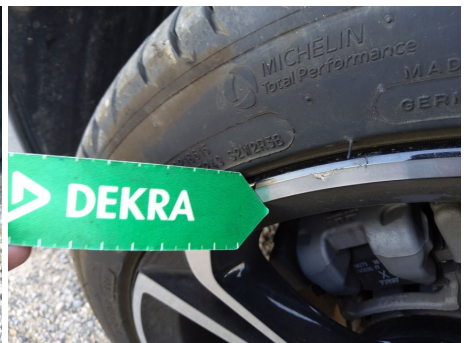
Llanta / Trasero Derecho / Ralladura

Tiempo de carrocería -	Tiempo de pintura -	Precio del recambio -	Franquicia 80,00 EUR
	Coste de carrocería -	Coste de pintura -	Coste de material -	
004	Pivotes de Bandeja Trasera / Izquierda ¹	Faltante	Sustitución	4,15 EUR

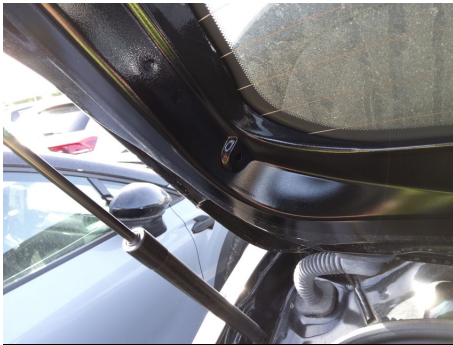
Pivotes de Bandeja Trasera / Izquierda / Fallante

Tiempo de carrocería 0,10 h	Tiempo de pintura -	Precio del recambio -	Franquicia 0,35 EUR
	Coste de carrocería 3,80 EUR	Coste de pintura -	Coste de material -	
005	Paragolpes / Delantero	Ralladura	Aceptable	-

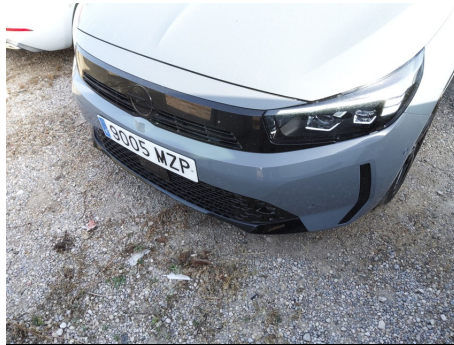
Paragolpes / Delantero / Ralladura

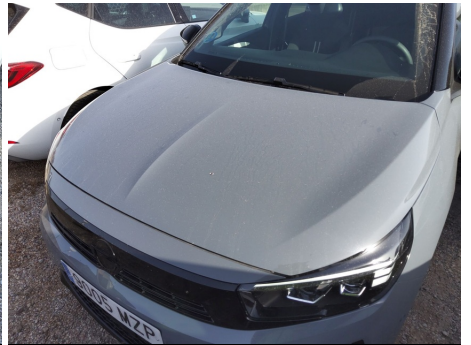
Capó / - / Abolladura

Tiempo de carrocería -	Tiempo de pintura -	Precio del recambio -	Franquicia -
	Coste de carrocería -	Coste de pintura -	Coste de material -	
006	Capó / -	Abolladura	Aceptable	-

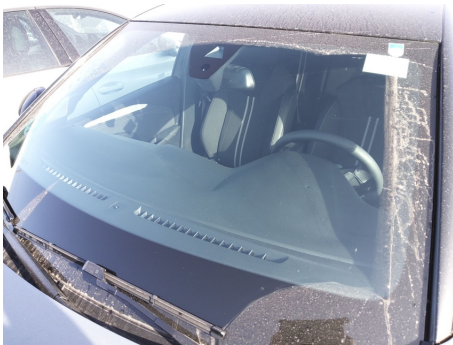
Parabrisas / - / Impacto

Tiempo de carrocería -	Tiempo de pintura -	Precio del recambio -	Franquicia -
	Coste de carrocería -	Coste de pintura -	Coste de material -	
007	Parabrisas / -	Impacto	Aceptable	-

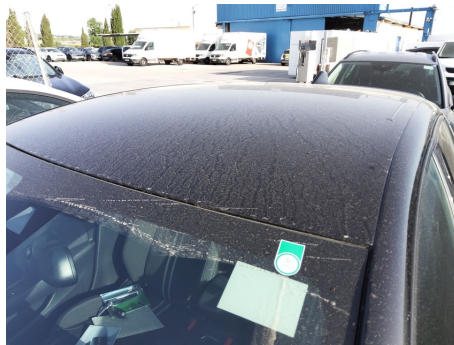
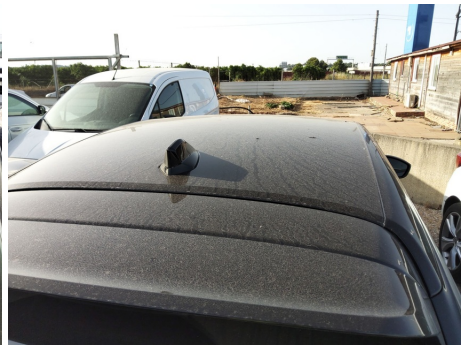
Techo / - / Abolladura

Tiempo de carrocería -	Tiempo de pintura -	Precio del recambio -	Franquicia -
	Coste de carrocería -	Coste de pintura -	Coste de material -	
008	Techo / -	Abolladura	Aceptable	-

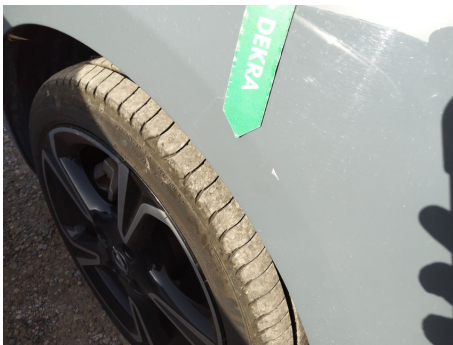
Aleta / Delantero Izquierdo / Abolladura

Tiempo de carrocería	Tiempo de pintura	Precio del recambio	Franquicia -
	-	-	-	
	Coste de carrocería	Coste de pintura	Coste de material	
	-	-	-	
009	Aleta / Delantero Izquierdo	Abolladura	Smart repair	40,00 EUR
	Tiempo de carrocería	Tiempo de pintura	Precio del recambio	Franquicia 40,00 EUR

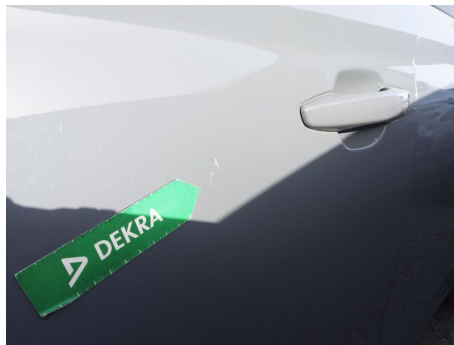
Puerta / Delantero Izquierdo / Ralladura

-	-	-	
	Coste de carrocería	Coste de pintura	Coste de material	
	-	-	-	
010	Puerta / Delantero Izquierdo	Ralladura	Pintar	91,20 EUR
	Tiempo de carrocería	Tiempo de pintura	Precio del recambio	Franquicia -

-	1,90 h	-	
	Coste de carrocería	Coste de pintura	Coste de material	
	-	72,20 EUR	19,00 EUR	
011	Paragolpes / Trasero	Ralladura	Smart repair	40,00 EUR
	Tiempo de carrocería	Tiempo de pintura	Precio del recambio	Franquicia 40,00 EUR

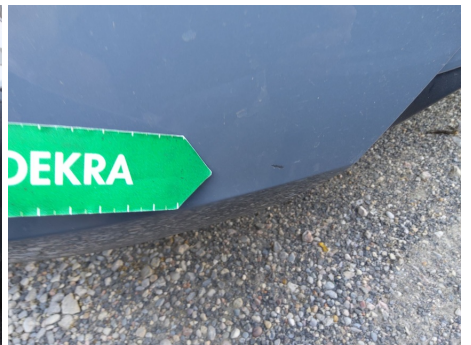
Paragolpes / Trasero / Ralladura

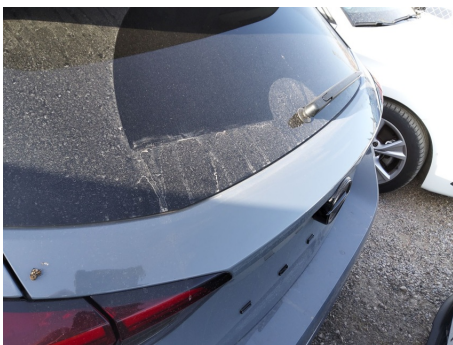
Portón trasero / puerta del maletero / - / Abolladura

-	-	-	
	Coste de carrocería	Coste de pintura	Coste de material	
	-	-	-	
012	Portón trasero / puerta del maletero / -	Abolladura	Acceptable	-
	Tiempo de carrocería	Tiempo de pintura	Precio del recambio	Franquicia -

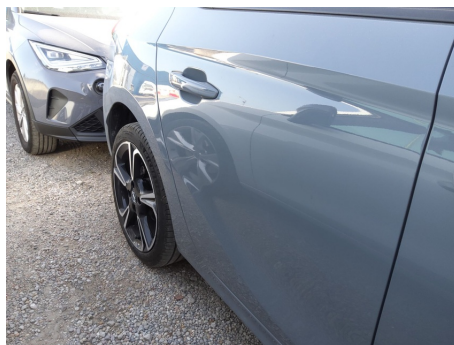
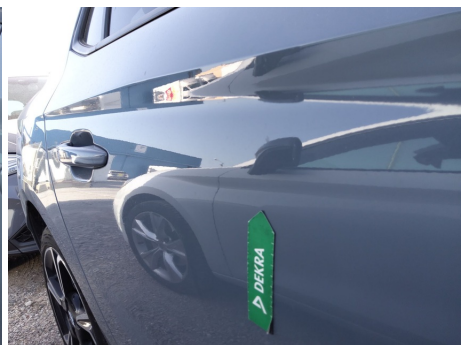
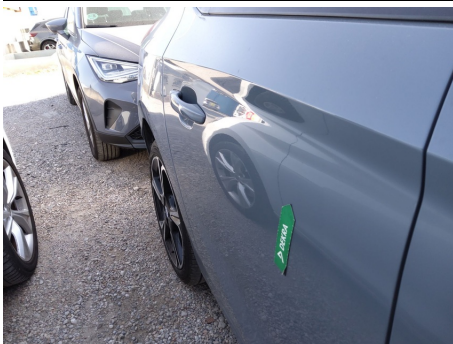
Puerta / Trasero Derecho / Mala reparación

-	-	-	
	Coste de carrocería	Coste de pintura	Coste de material	
	-	-	-	
013	Puerta / Trasero Derecho	Mala reparación	Pintar	76,80 EUR
	Tiempo de carrocería	Tiempo de pintura	Precio del recambio	Franquicia -

-	1,60 h	-	
	Coste de carrocería	Coste de pintura	Coste de material	
	-	60,80 EUR	16,00 EUR	
014	Puerta / Delantero Derecho	Ralladura	Acceptable	-

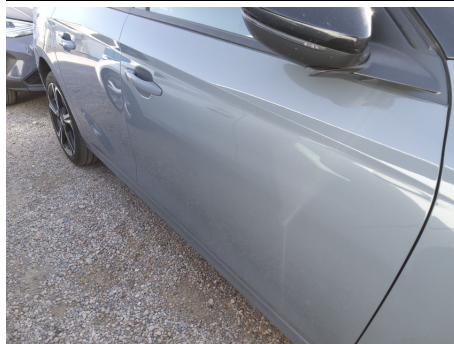
Puerta / Delantero Derecho / Ralladura
