## Zustandsbericht

<b>Kunde :</b>	<b>Allane SE HCBE</b>	<b>Amtl. Kennzeichen :</b>	<b>WAK-EK 31</b>
<b>Berichtsnummer :</b>	<b>0000000924905-DE968</b>		
<b>Referenznummer:</b>	<b>31197233</b>

#### Hyundai i10 (AC3)(01.2020->) Edition 30

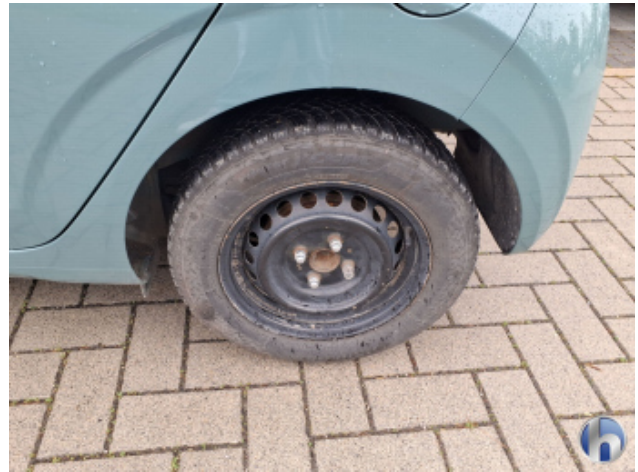
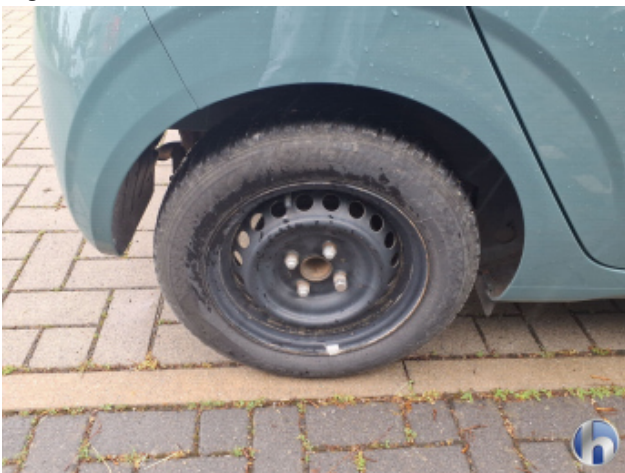
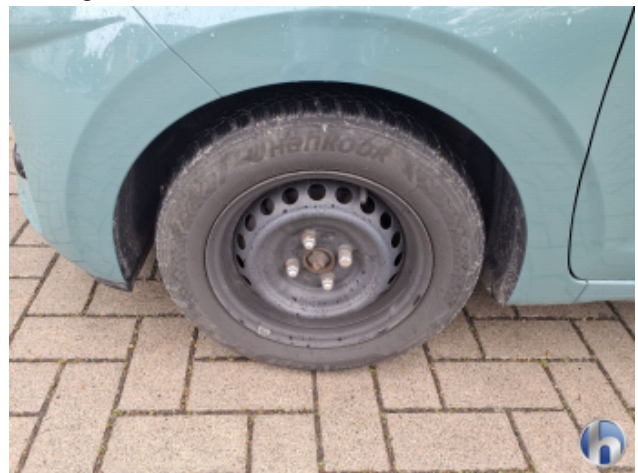
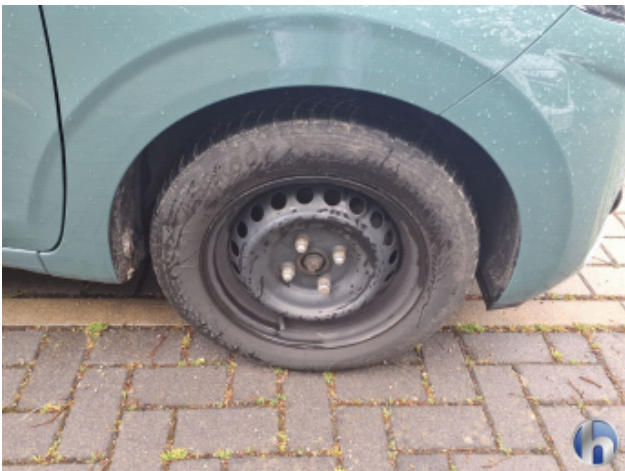
Montierte Bereifung		
Reifenart / Felgentyp:	<b>Winterreifen</b>	<b>Stahl</b>
2. Achse - links / Zust.		/// 4 mm
2. Achse - rechts / Zust.		/// 4 mm
1. Achse - links / Zust.		/// 4 mm
1. Achse - rechts / Zust.		/// 4 mm
Verkehrssicherheit:	<b>Verkehrssicher</b>

<b>Sitzheizung:</b>	Nicht geprüft
<b>Bremsanlage:</b>	Die Bremsanlage wurde durch eine Inaugenscheinnahme geprüft.
<b>Motorlauf:</b>	Die Überprüfung des Motorlaufs war nur eingeschränkt möglich. Dabei wurden keine akustischen bzw. visuellen Auffälligkeiten festgestellt.
<b>Hinweis:</b>	*Montierte Bereifung entspricht nicht dem Auslieferungszustand.
