## Zustandsbericht

<b>Kunde :</b>	<b>Allane SE</b>	<b>Amtl. Kennzeichen :</b>	<b>MK-X 2021E</b>
<b>Berichtsnummer :</b>	<b>0000000925817-DE613</b>		
<b>Referenznummer:</b>	<b>31201763</b>

#### Hyundai Ioniq 6 (11.2022->) Uniq Elektro 4WD

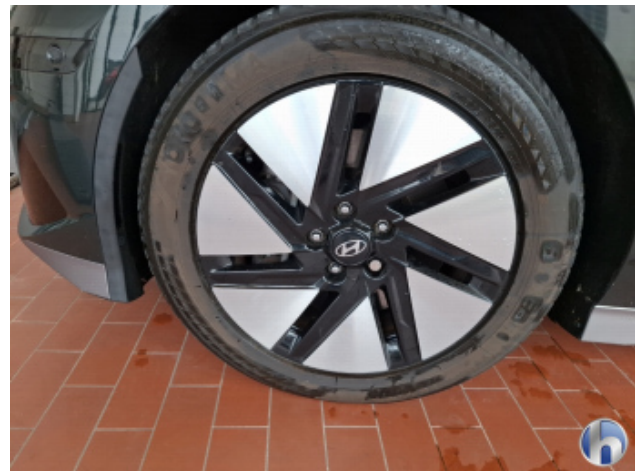
Felgen

<b>Sonstiges</b>		
	<b>Bauteil</b>	<b>Schaden</b>	<b>Rep.-Art</b>
2.	2. Radsatz	Beschädigt	Smart Repair
3.	Hu	Fällig	Erneuern
4.	Wartung über 933 km überzogen. Kostenerweiterung durch Verlust der Herstellergarantie möglich.	Nicht Gepflegt	
5.	Fahrzeug	Verschmutzt	Reinigen

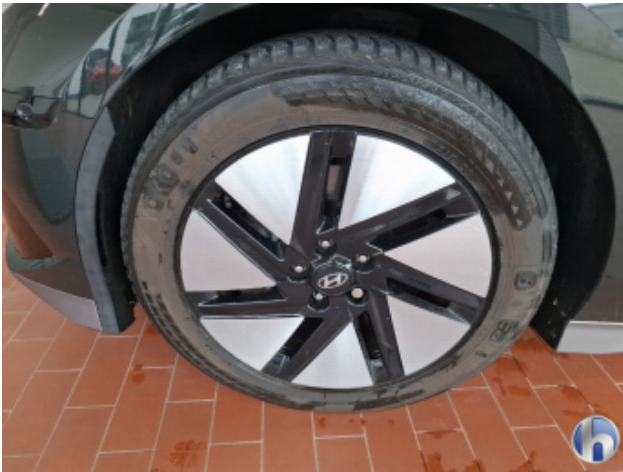
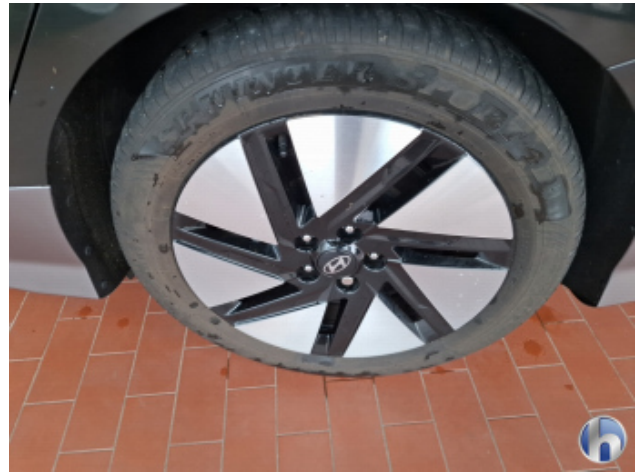
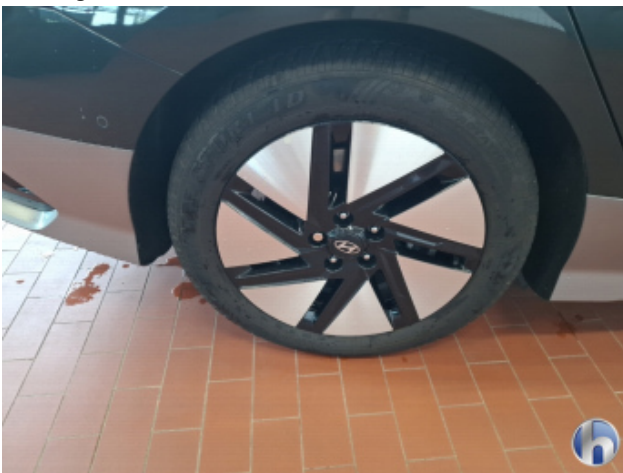
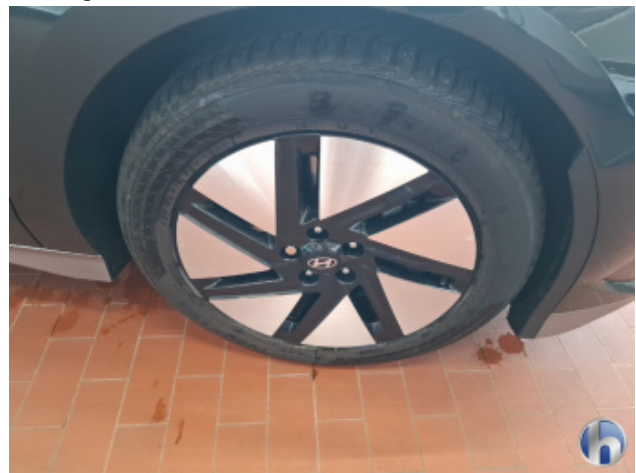
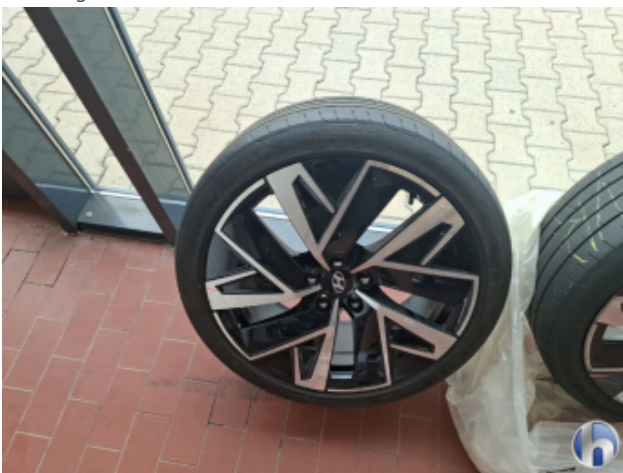
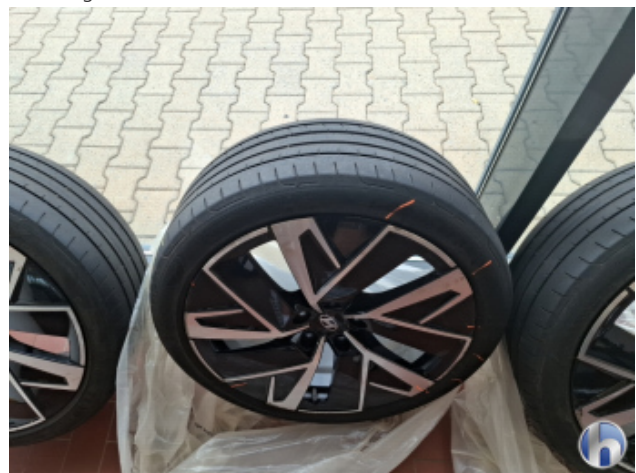
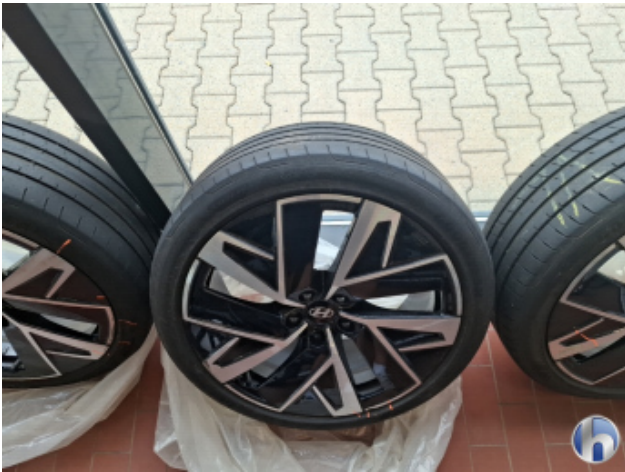
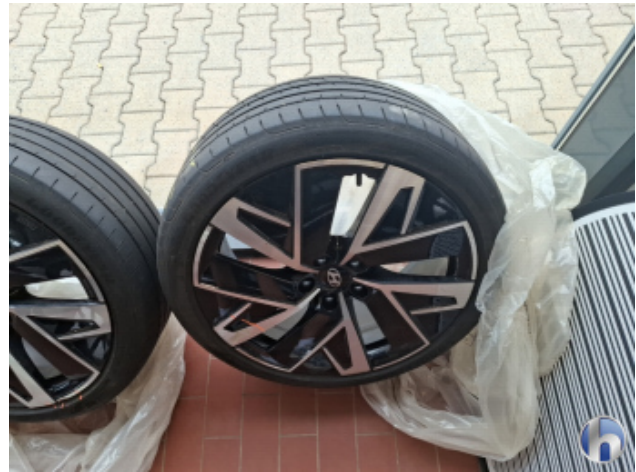
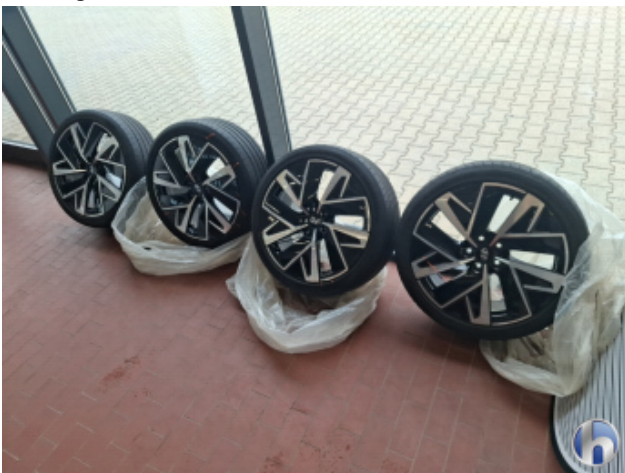
Bereifung

<b>Montierte Bereifung</b>		
Reifenart / Felgentyp:	<b>Allwetterreifen</b>	<b>Aluminium original</b>
1. Achse - links / Zust.	<b>Dunlop</b>	<b>225/55/R18/102H 5 mm</b>
1. Achse - rechts / Zust.	<b>Dunlop</b>	<b>225/55/R18/102H 5 mm</b>
2. Achse - links / Zust.	<b>Dunlop</b>	<b>225/55/R18/102H 5 mm</b>
2. Achse - rechts / Zust.	<b>Dunlop</b>	<b>225/55/R18/102H 5 mm</b>
Verkehrssicherheit:	<b>Verkehrssicher</b>

<b>Unmontierte Bereifung</b>		
Reifenart / Felgentyp:	<b>Sommerreifen</b>	<b>Aluminium original</b>
1. Achse - links / Zust.	<b>Goodyear</b>	<b>245/40/R20/99V 5 mm</b>
1. Achse - rechts / Zust.	<b>Goodyear</b>	<b>245/40/R20/99V 5 mm</b>
2. Achse - links / Zust.	<b>Goodyear</b>	<b>245/40/R20/99V 5 mm</b>
2. Achse - rechts / Zust.	<b>Goodyear</b>	<b>245/40/R20/99V 5 mm</b>
Verkehrssicherheit:	<b>Verkehrssicher</b>

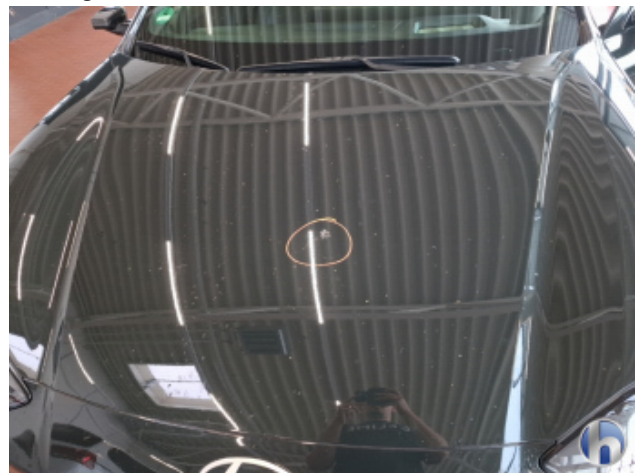
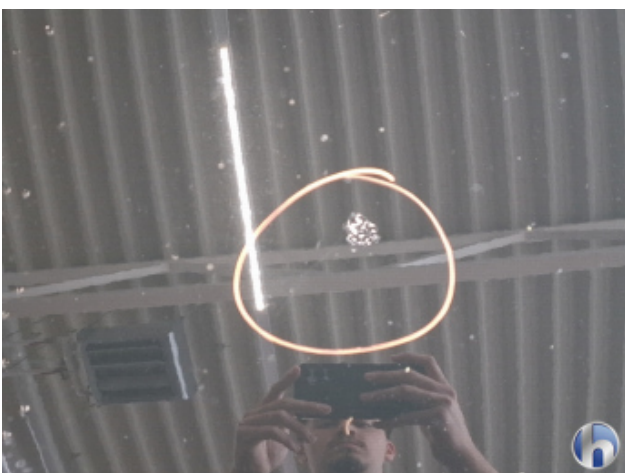
<b>Karosserie außen</b>		
	<b>Bauteil</b>	<b>Schaden</b>	<b>Rep.-Art</b>
1.	Motorhaube	Verätzung	Aufbereiten / Polieren

1. Motorhaube  
Verätzung - Aufbereiten / Polieren

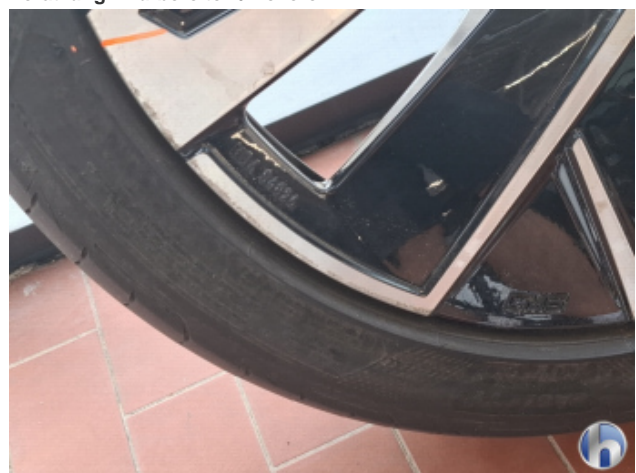
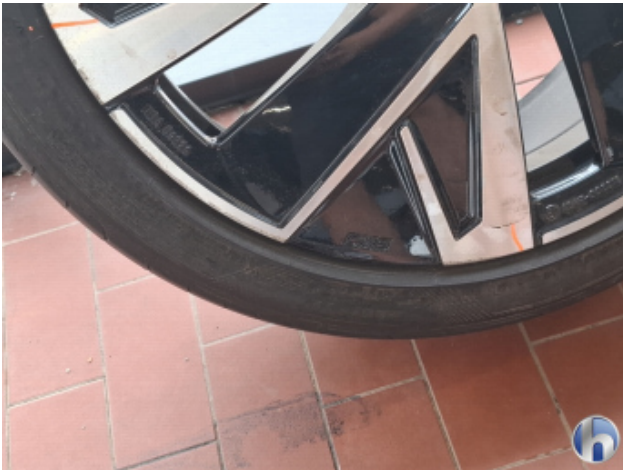
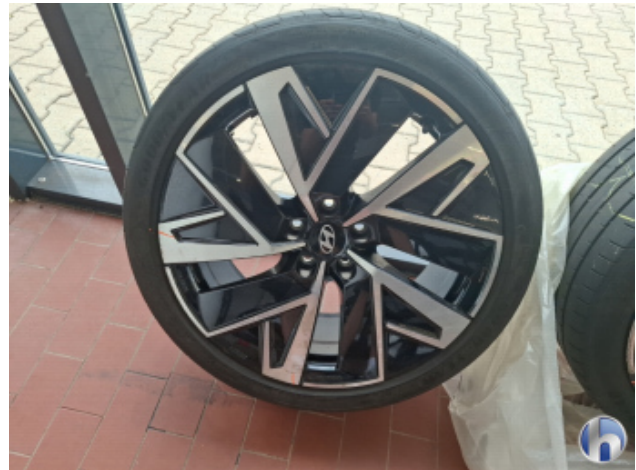
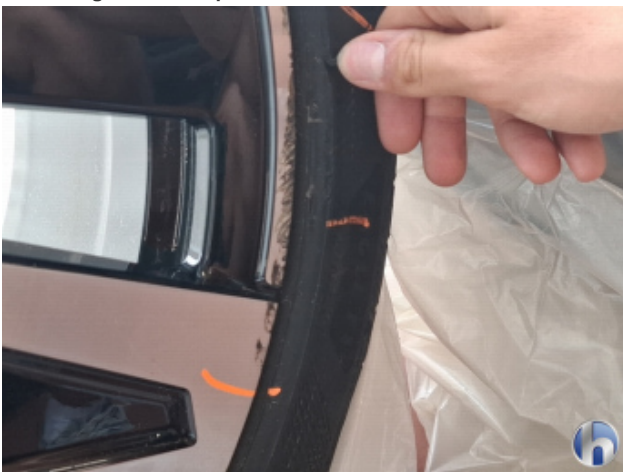
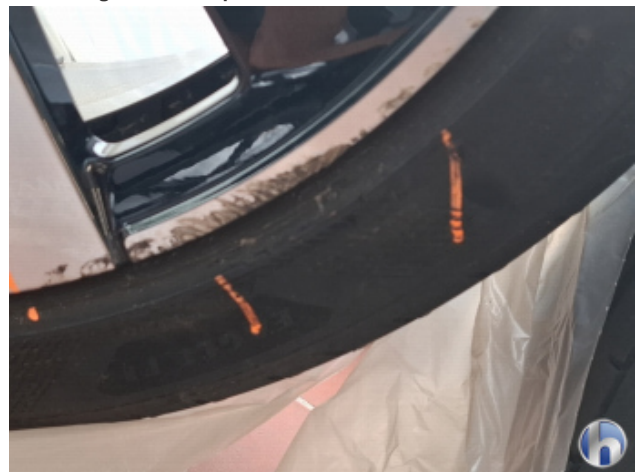
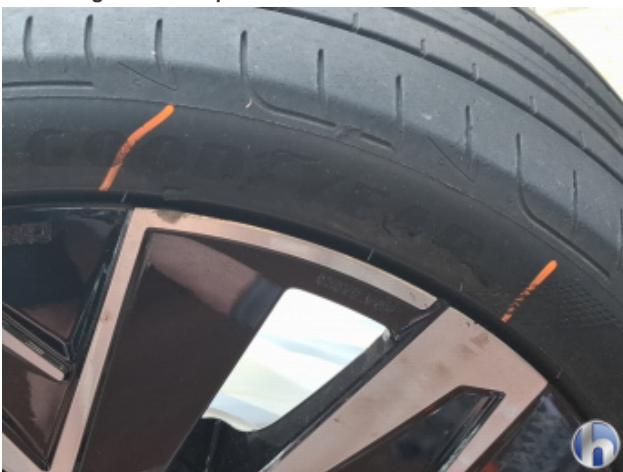
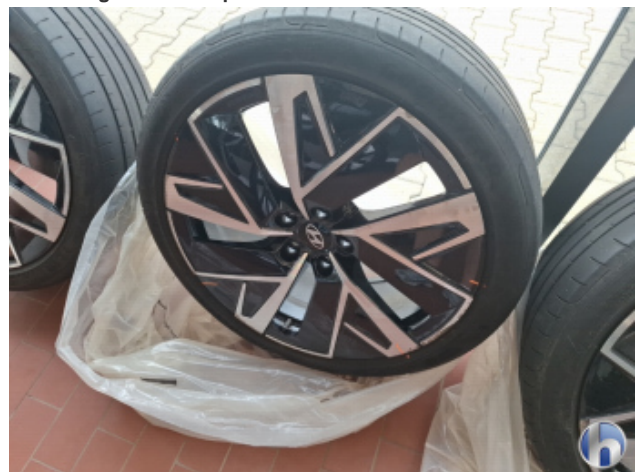
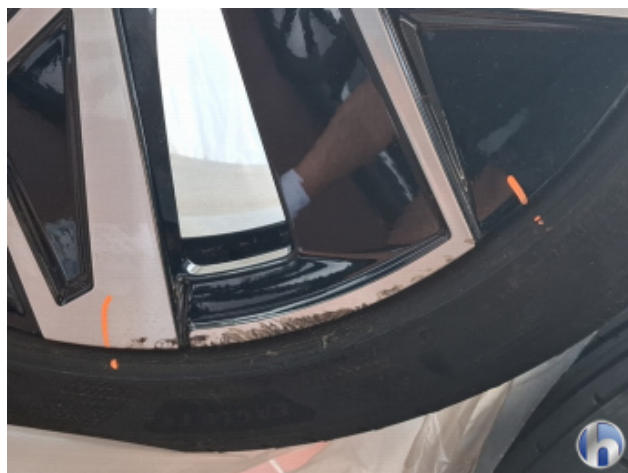
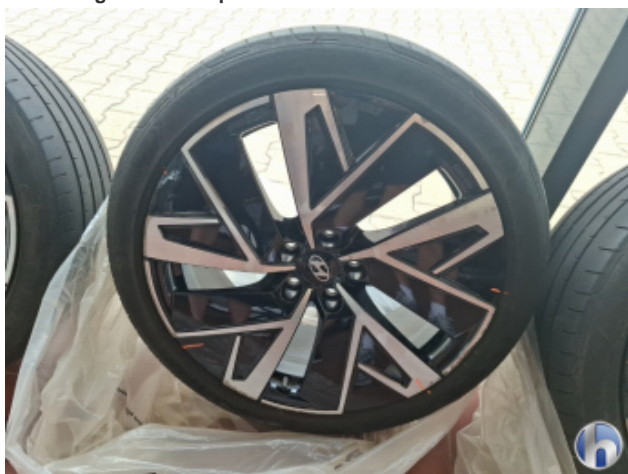
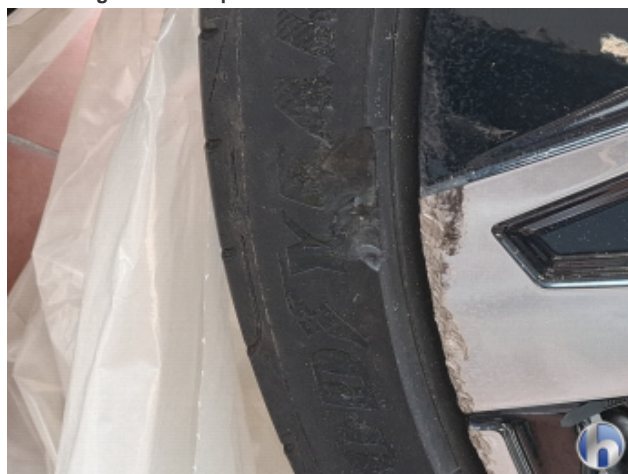
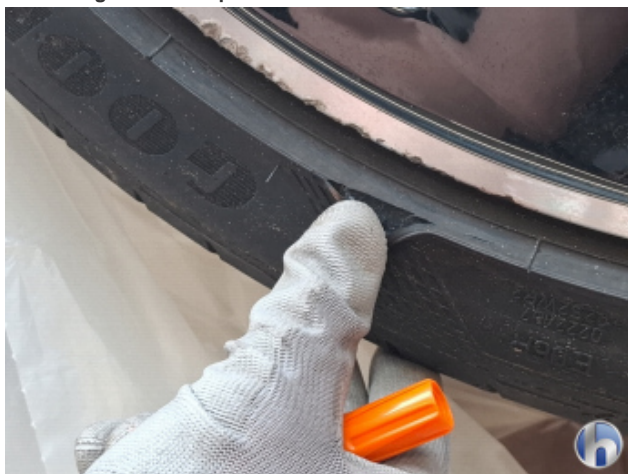
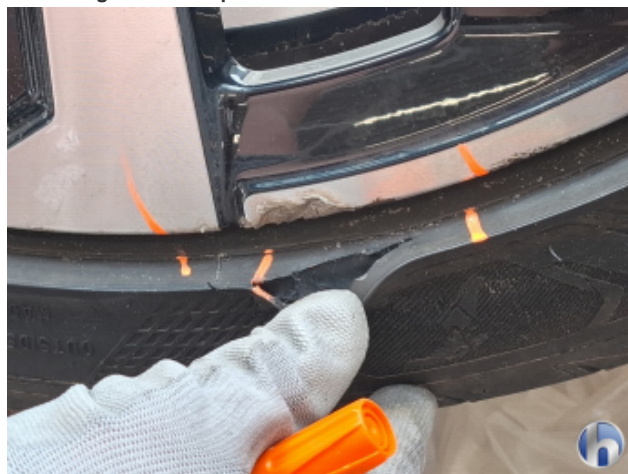
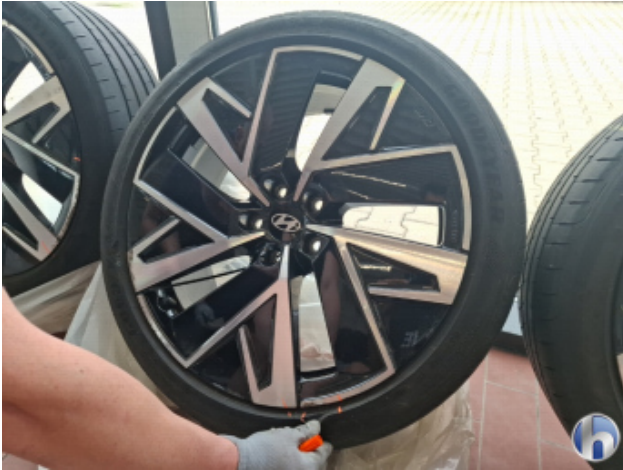
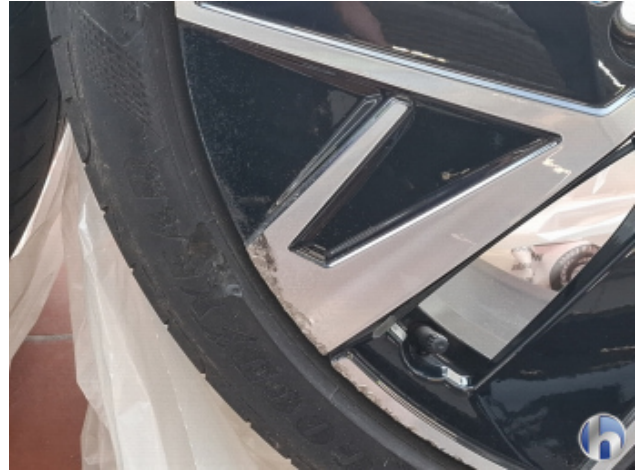
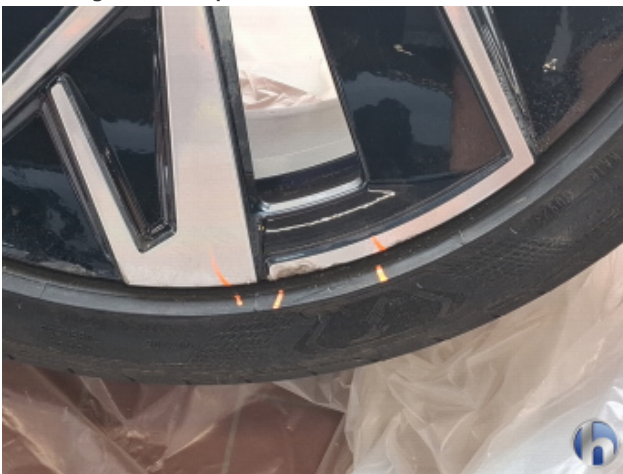
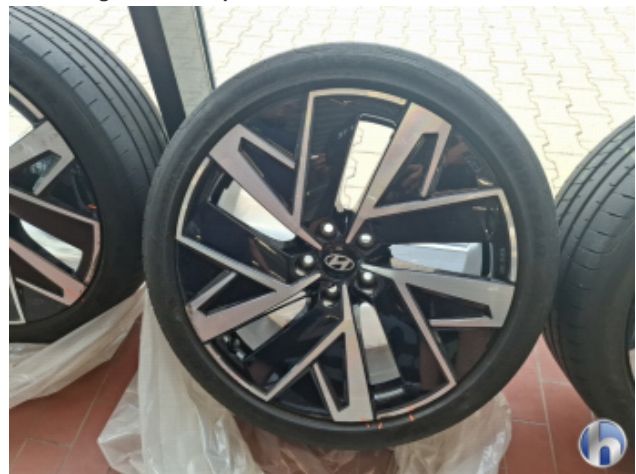
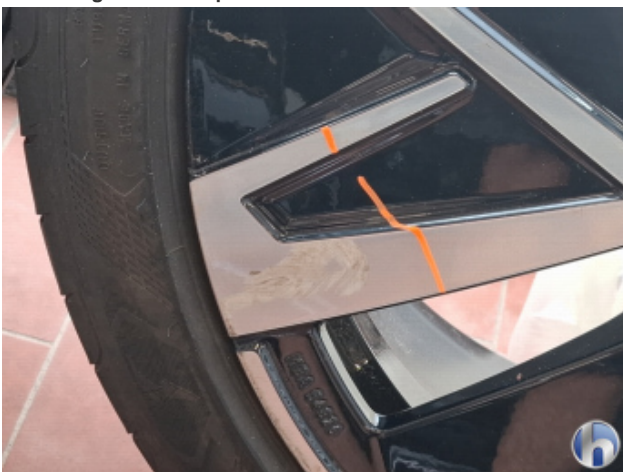
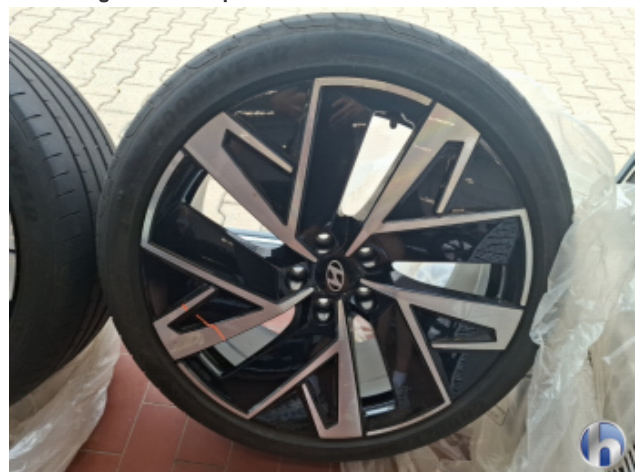
2. 2. Radsatz  
Beschädigt - Smart Repair

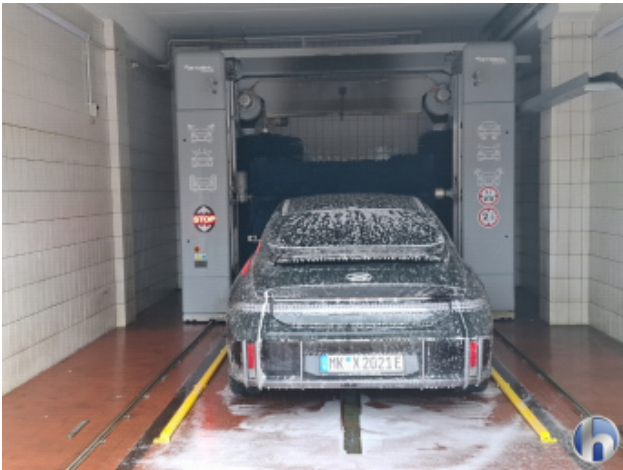
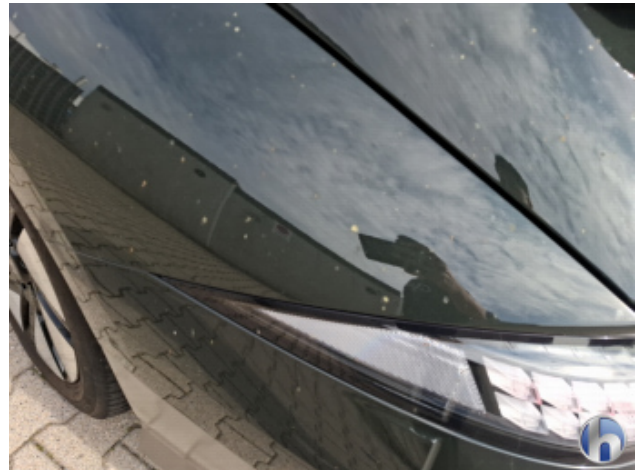
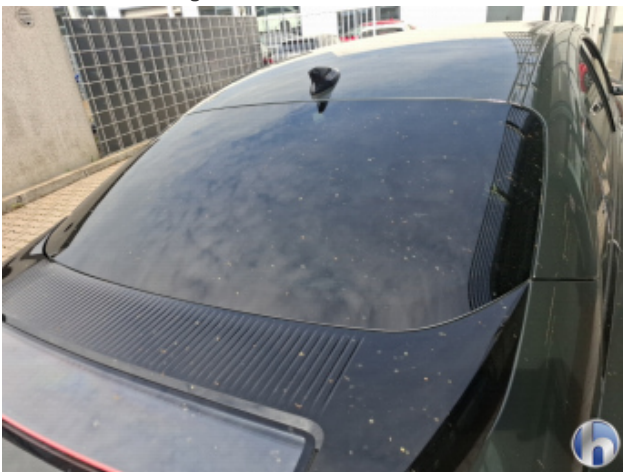
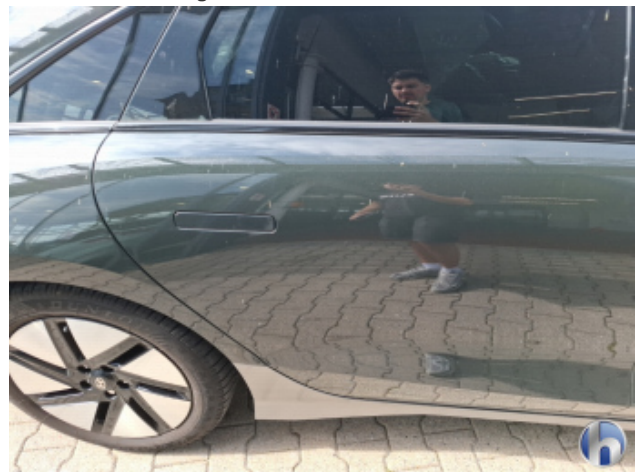
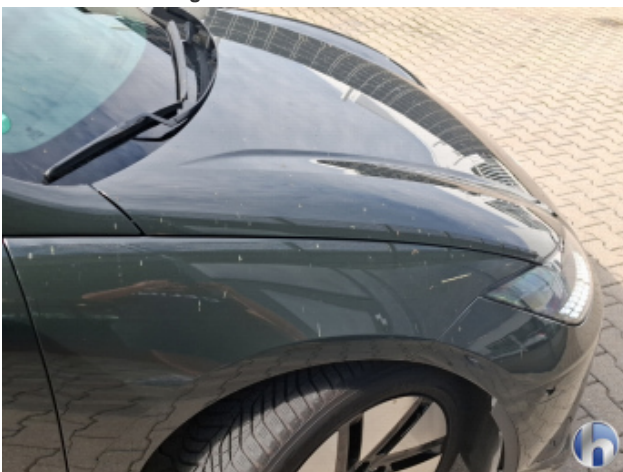
5. Fahrzeug  
Verschmutzt - Reinigen
