Zustandsbericht

Kunde :	Allane SE	Amtl. Kennzeichen :	LL-GS 126E
Berichtsnummer :	0000000921279-DE613		
Referenznummer:	31184239

Hyundai Ioniq 6 (11.2022->) Uniq Elektro 4WD

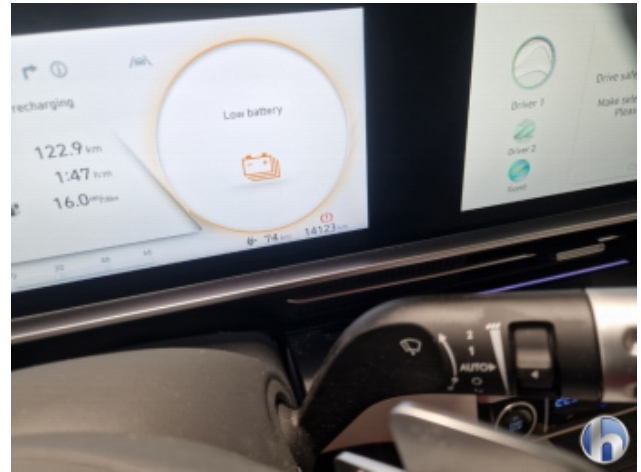
Kilometerstand

Fahrzeug-Ident.-Nr.:	KMHM541CXP069555	Laufleistung abgelesen:	14123 km
Erstzulassung / Baujahr:	08.05.2024 / 2023	Besichtigungsdatum/-ort:	26.05.2026 Dieselstraße 3, 85386 Eching
Fahrzeugart:	PKW	Aufbauart:	Limousine
Kraftstoff:	Elektro	Getriebe Art:	Automatik
Navi.-Datenträger:	Festplattenlaufwerk	Hubraum / Leistung:	0 ccm / 239 kW (325 PS)
Antriebsart:	Allrad	Lackfarbe:	Biophillic Blue Pearl / MIC
Lackart:	Uni	Türen / Sitzplätze:	4 / 5
Anzahl Schlüssel:	2	Nächste HU / AU:	05.2027 / 05.2027
Polster Art:	Leder	Serviceheft verfügbar:	Ja
Farbe Innenausstattung:	Weiß	Serviceheft gepflegt:	Erstservice nicht fällig
Raucherfahrzeug:	Nein	Letzter Service km / am:	- / -
Fahrzeug fahrbereit:	Ja	Vorgelegte Fahrzeug-	
Zustand aussen:	2 - Gut	Unterlagen:	ZB I (Fzg.Schein)
		Zustand innen:	2 - Gut

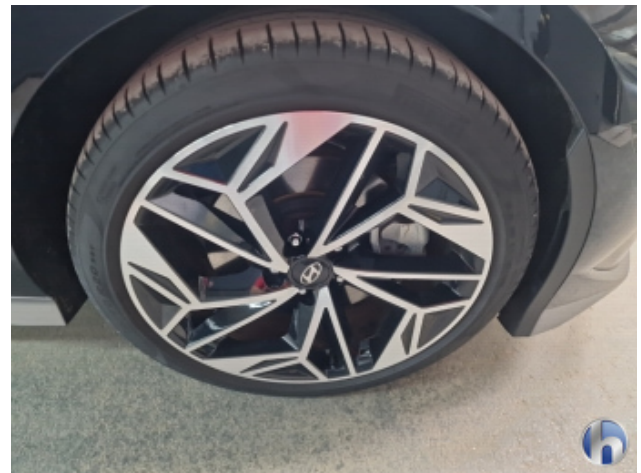
Felgen

Reifenart / Felgentyp:	Sommerreifen	Aluminium
1. Achse - links / Zust.	Pirelli	245/40/R20/99Y 5.5 mm
1. Achse - rechts / Zust.	Pirelli	245/40/R20/99Y 5.5 mm
2. Achse - links / Zust.	Pirelli	245/40/R20/99Y 5.5 mm
2. Achse - rechts / Zust.	Pirelli	245/40/R20/99Y 5.5 mm
Verkehrssicherheit:	Verkehrssicher
