| Typ/Modell | GLC 300 d 4MATIC | HU (Abgelesen aus ZBI) | 06/2027 |

## Zustandsbericht

Besichtigungsdatum: 19.06.2026  
**Protokollnummer: 46174264**  
Erstellt durch: Markus Böttcher  
Besichtigt durch: Herrn Sandow

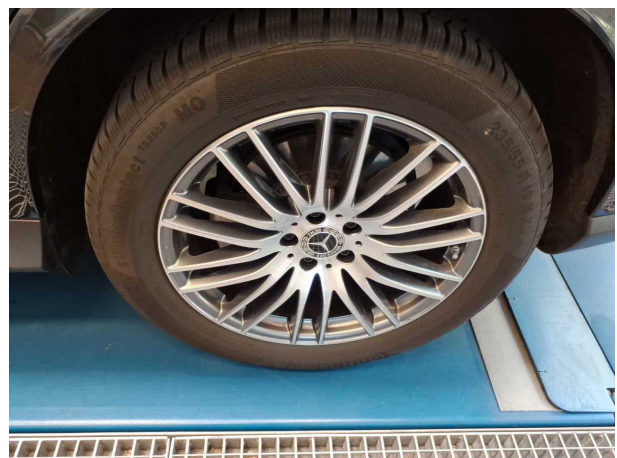
**Abbildung 6:** Montierte Bereifung

| Achse | Reifengröße | Hersteller | Reifentyp | Profiltiefe | Verktgl. | Zul. |
|---|---|---|---|---|---|---|
| 1 | 235/55 R19 105H | Continental | Winterreifen | 6mm - 6mm | i.O. | i.O. |
| 2 | 235/55 R19 105H | Continental | Winterreifen | 6mm - 6mm | i.O. | i.O. |

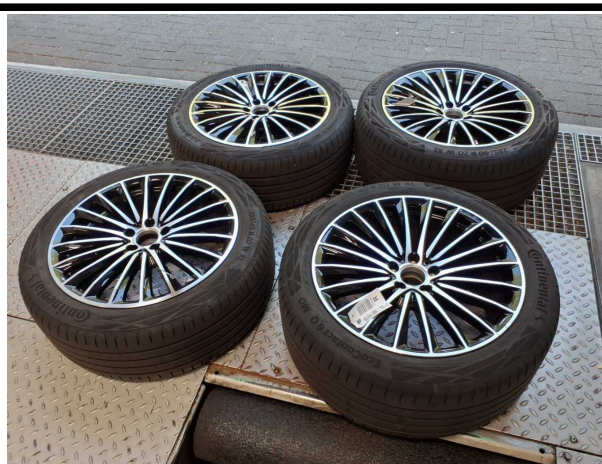
**Abbildung 14: Zusatzbereifung**

| Achse | Reifengröße | Hersteller | Reifentyp | Profiltiefe | Verktgl. | Zul. |
|---|---|---|---|---|---|---|
| 1 | 285/40 R20 105W | Continental | Sommerreifen | 5mm - 5mm | i.O. | i.O. |
| 2 | 285/40 R20 105W | Continental | Sommerreifen | 5mm - 5mm | i.O. | i.O. |

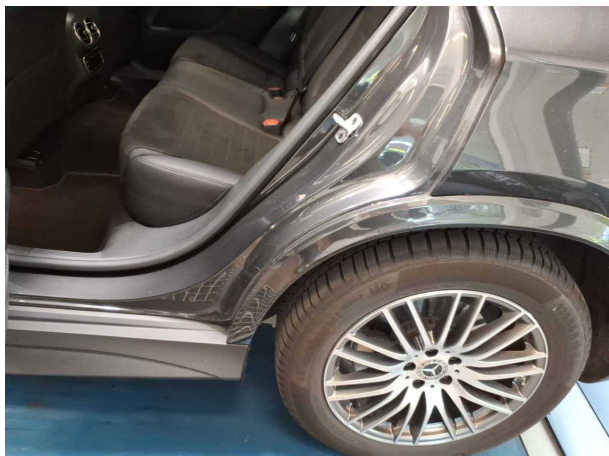
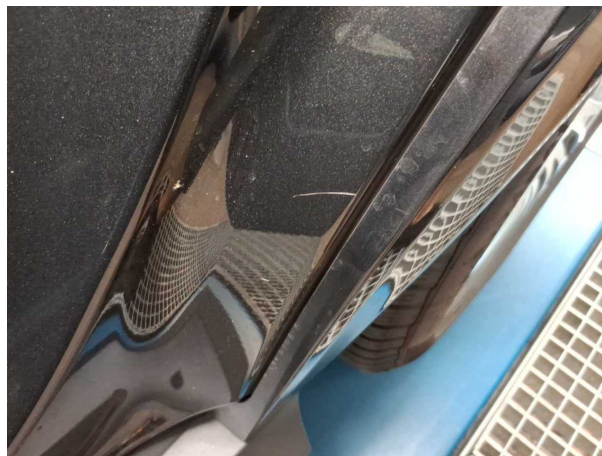
| Nr. | Bauteilgruppe | Beschreibung |
|---|---|---|
| 1 | Seitenwand links | Einstieg - Kratzer - Smart Repair |

**Beschädigung #1:** Seitenwand links: Einstieg - Kratzer - Smart Repair

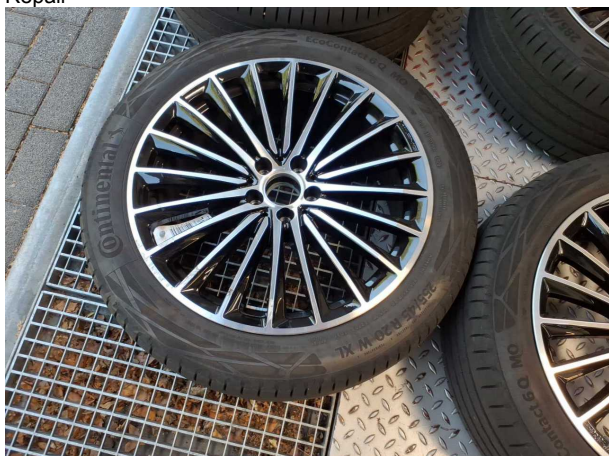
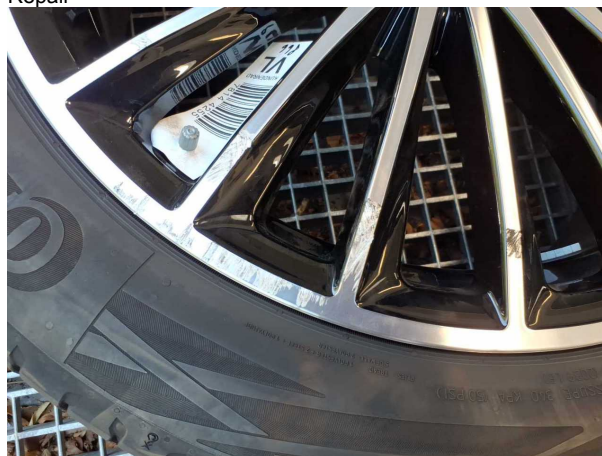
| Nr. | Bauteilgruppe | Beschreibung |
|---|---|---|
| 3 | 2.Radsatz | 1 Leichtmetallfelge - Kratzer - erneuern |

**Beschädigung #3:** 2.Radsatz: 1 Leichtmetallfelge - Kratzer - erneuern

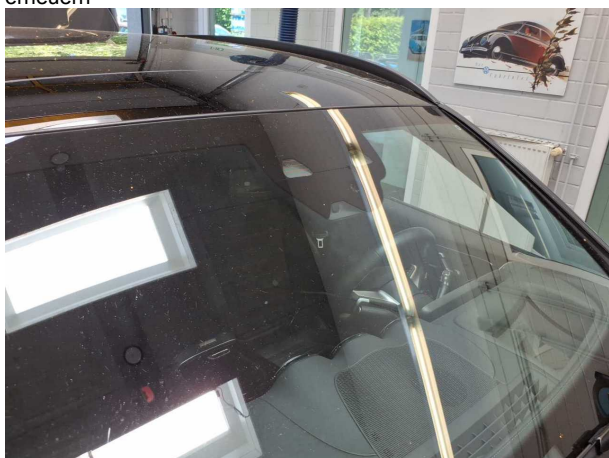
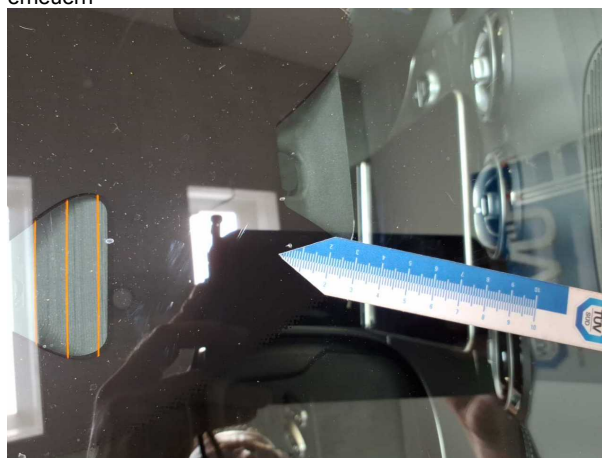
| Nr. | Bauteilgruppe | Beschreibung |
|---|---|---|
| 4 | Verglasung | Frontscheibe - Steinschlag - erneuern |

**Beschädigung #4:** Verglasung: Frontscheibe - Steinschlag - erneuern
