Zustandsbericht

Kunde :	Allane SE	Amtl. Kennzeichen :	MTK-AB 90E
Berichtsnummer :	000000926303-DE613		
Referenznummer:	31192405

Kia Niro (SG2)(2022->) e-Niro Inspiration

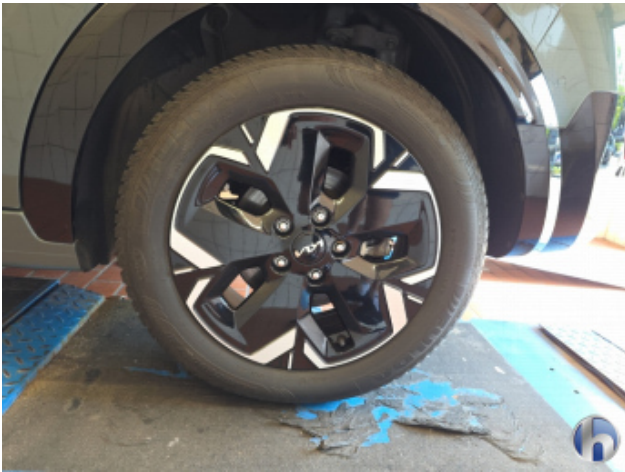
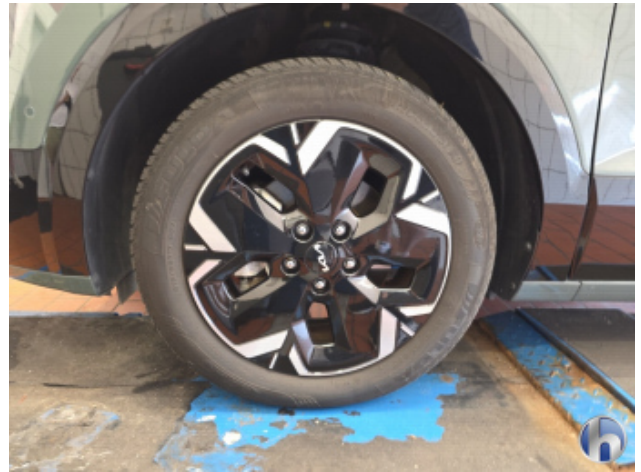
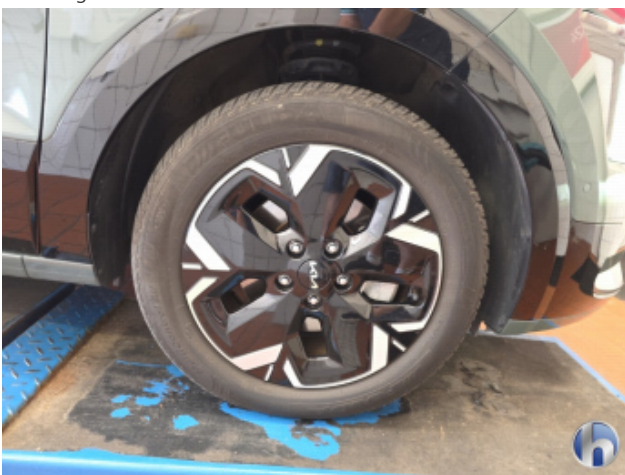
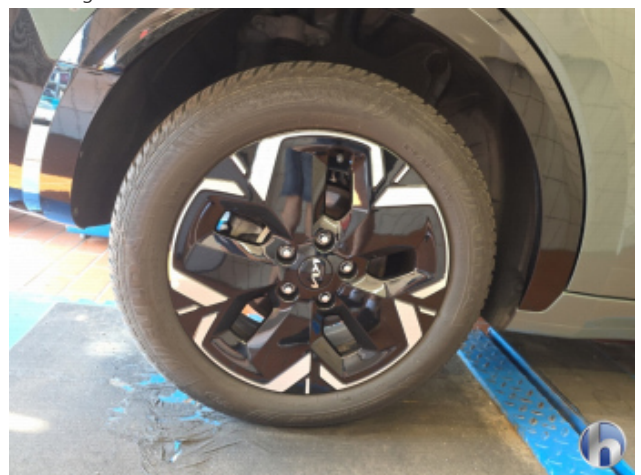
Reifenart / Felgentyp:	Allwetterreifen	Aluminium original
1. Achse - links / Zust.	Fulda	215/55/R17/98V 4 mm
1. Achse - rechts / Zust.	Fulda	215/55/R17/98V 5 mm
2. Achse - links / Zust.	Fulda	215/55/R17/98V 4 mm
2. Achse - rechts / Zust.	Fulda	215/55/R17/98V 4 mm
Verkehrssicherheit:	Verkehrssicher
