| Model | V60 |
| VIN | YV1ZZL1VCN2093666 |

# Zustandsbericht / Minderwertgutachten

| Hersteller | Volvo | Typ / Verkaufsbez. | V60 Cross Country<br>(09.2018->) / V 60 Cross<br>Country B5 (Benzin) AWD<br>Pro (E6d)(OPF) |

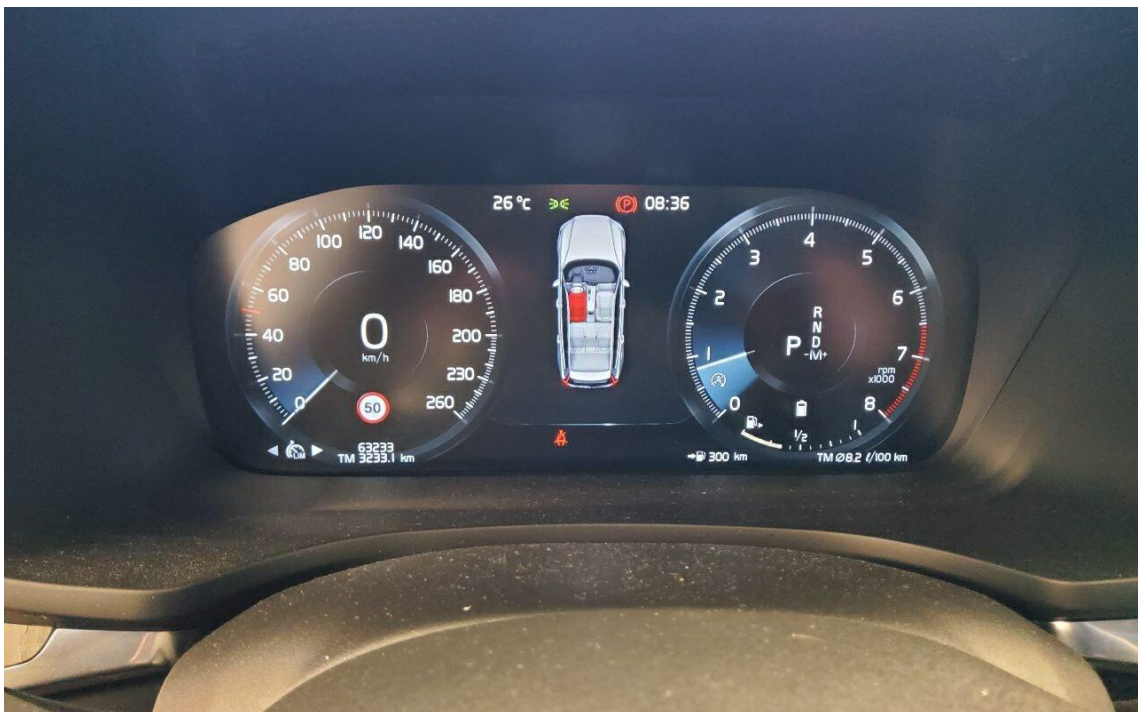
Bild 6 : Kombiinstrument (betriebsbereit) mit Km-Stand

| DAT Marktindex | DE003 6275 | Km-Stand abgelesen | 63233 |

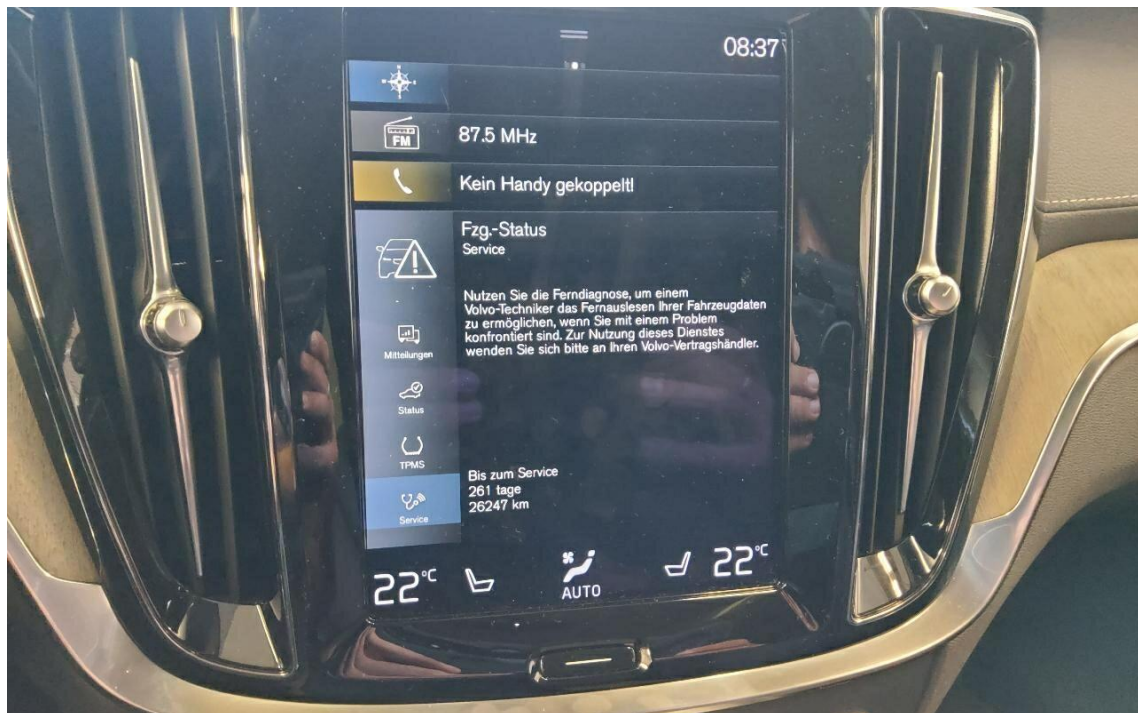
Bild 7 : Serviceintervallanzeige

Wartungsnachweis: vollständig  
letzte Wartung: am 06.03.2026 bei Kilometerstand 59.480  
bis Wartung verbleiben: 26.247 km (zum Besichtigungszeitpunkt)

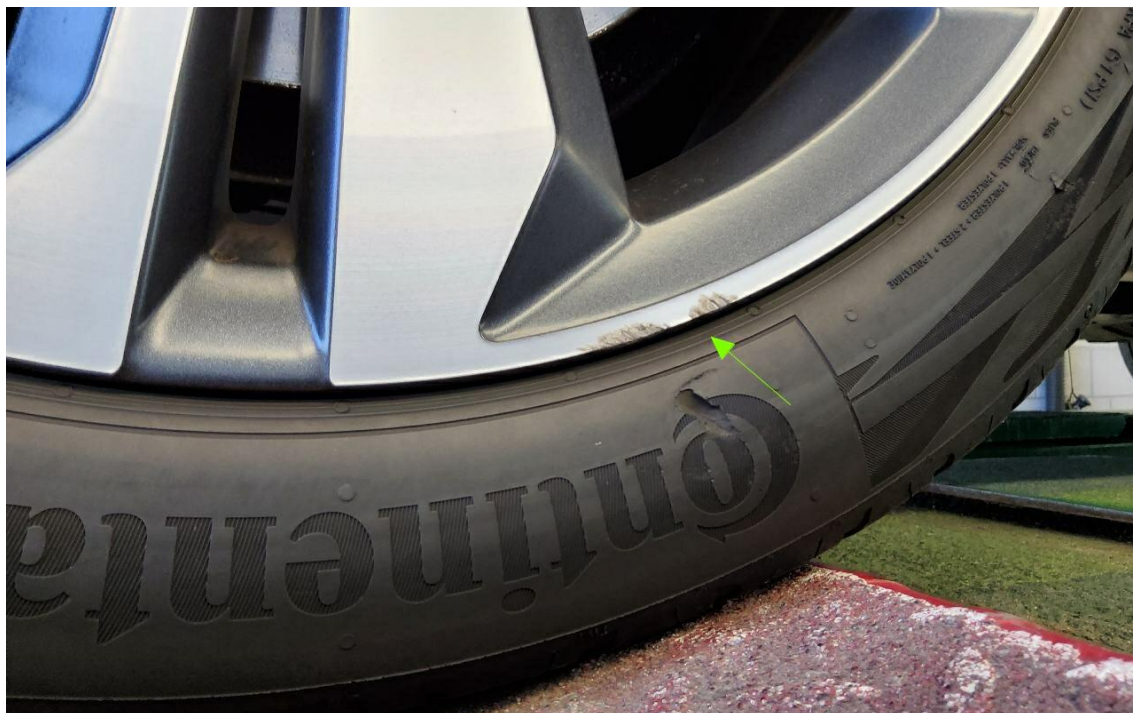
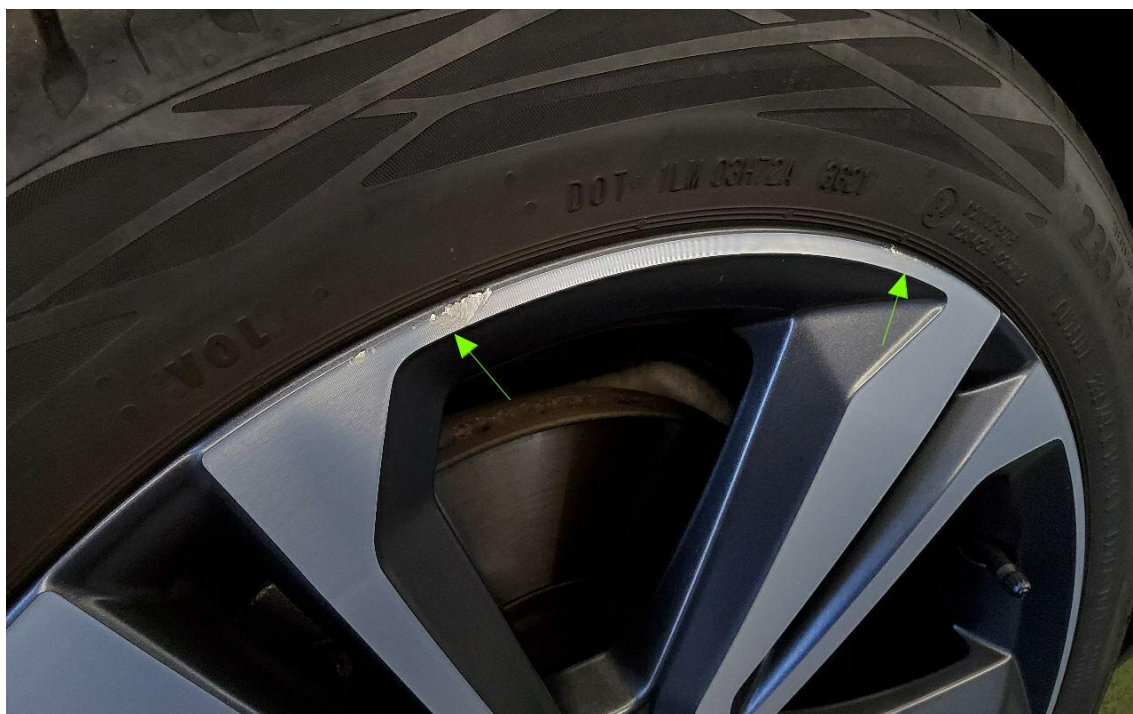
Bild 13 : Alufelge (glanzgedreht) vorne links verschrammt

Bild 14 : Alufelge (glanzgedreht) vorne links verschrammt

1. Alufelge (glanzgedreht) vorne links  
verschrammt, erneuern (Bild 13, 14)
2. Radlaufblende hinten rechts  
verschrammt, erneuern (Bild 15, 16)
3. Alufelge (glanzgedreht) vorne rechts  
verschrammt, erneuern (Bild 17)

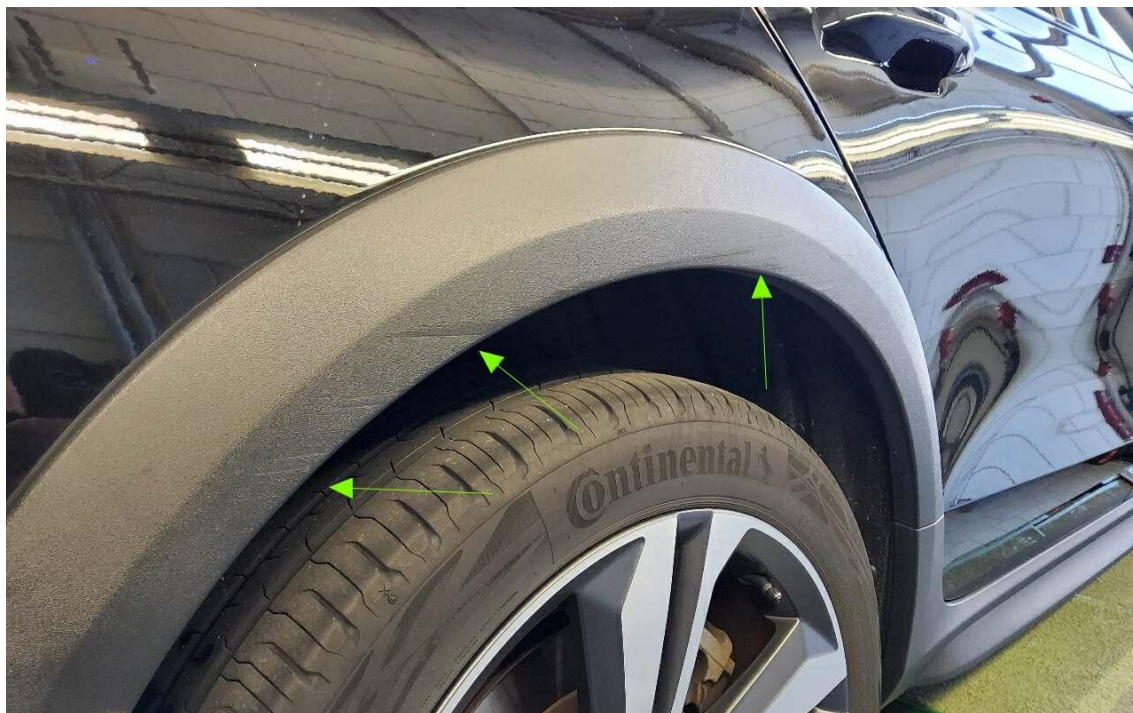
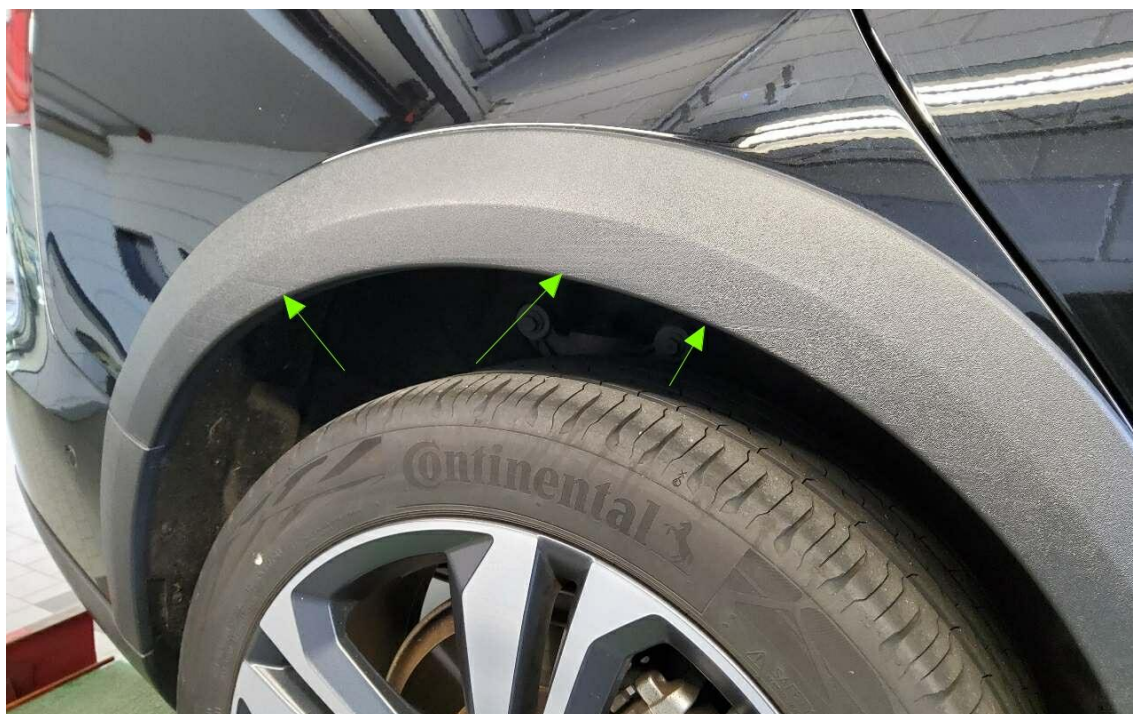
Bild 15 : Radlaufblende hinten rechts verschrammt

Bild 16 : Radlaufblende hinten rechts verschrammt

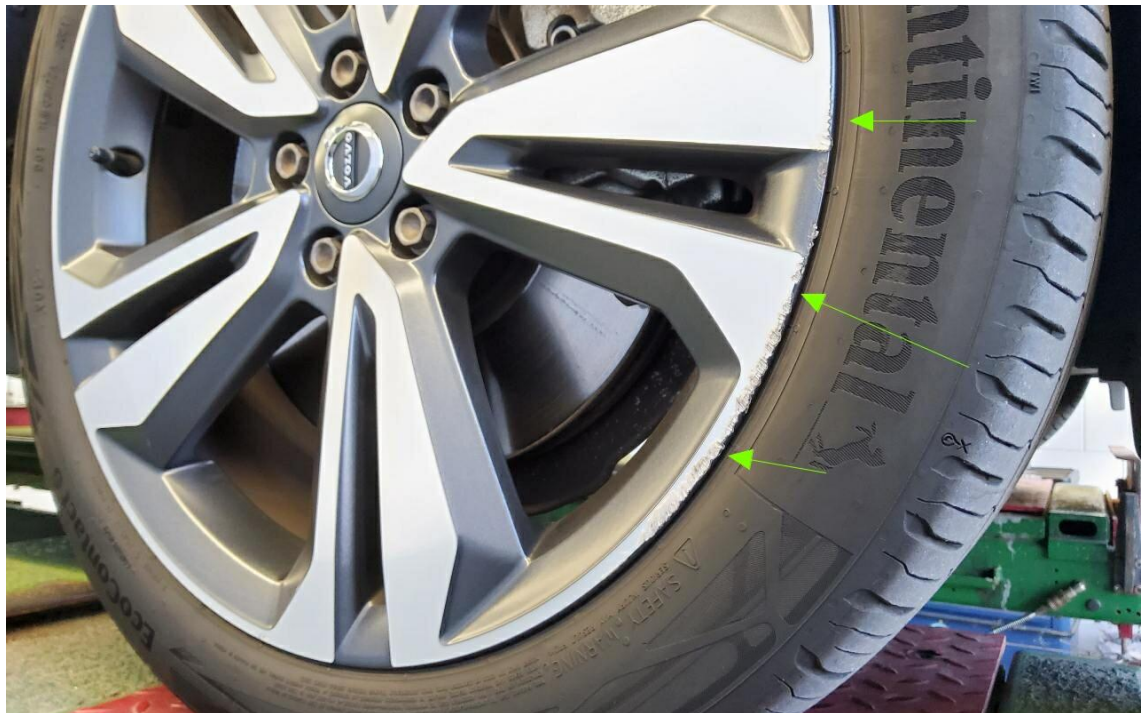
Bild 17 : Alufelge (glanzgedreht) vorne rechts verschrammt

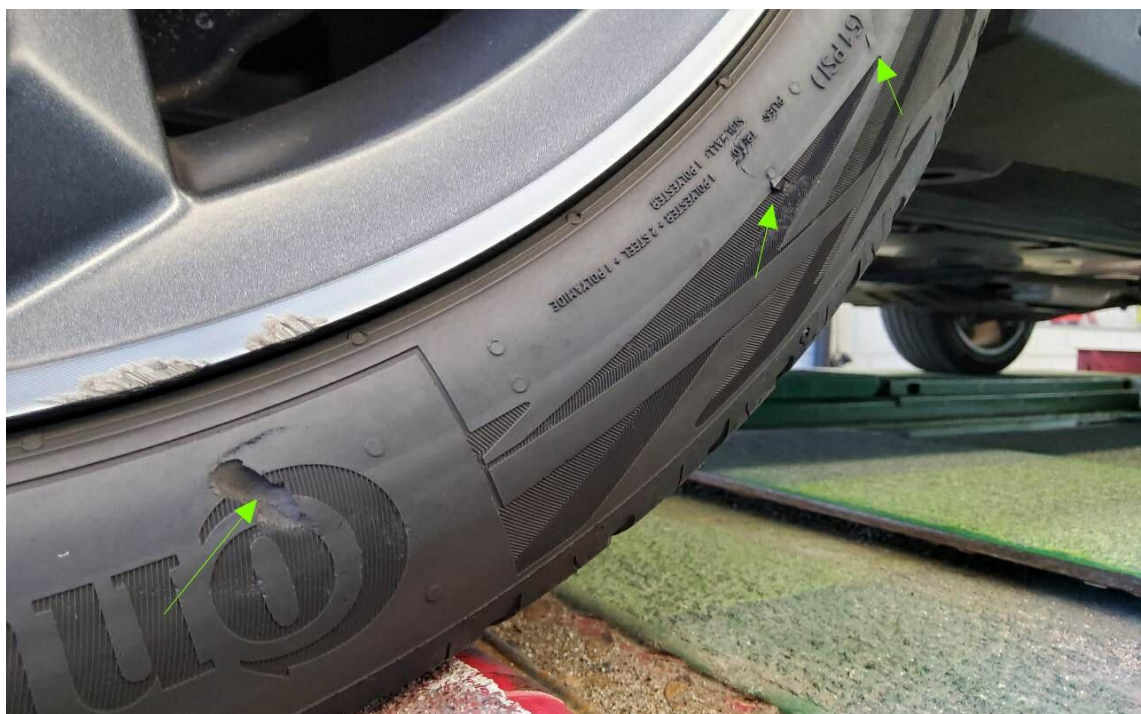
Bild 18 : Achse 1, Reifen Links 1

| Achse | Reifenbezeichnung | Hersteller/Typ | Art | Profiltiefe |
|---|---|---|---|---|
| 1 links | 235 / 45 R 19 99 V | Continental / EcoContact 6 VOL | S / S | 5 mm |

| | Profiltiefe | Art |
|---|---|---|
| vorne links | 5 mm | SS |
