## Zustandsbericht

<b>Kunde :</b>	<b>Allane SE HCBE</b>	<b>Amtl. Kennzeichen :</b>	<b>MTK-MM 576</b>
<b>Berichtsnummer :</b>	<b>000000923731-DE926</b>		
<b>Referenznummer:</b>	<b>31191582</b>

#### Hyundai Tucson (NX)(12.2020->) N Line Hybrid 4WD

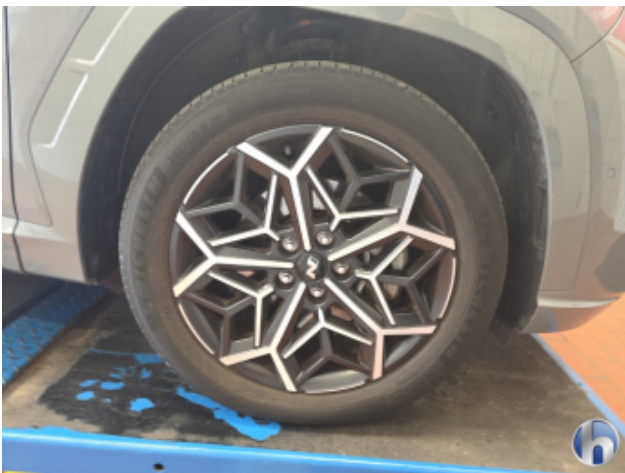
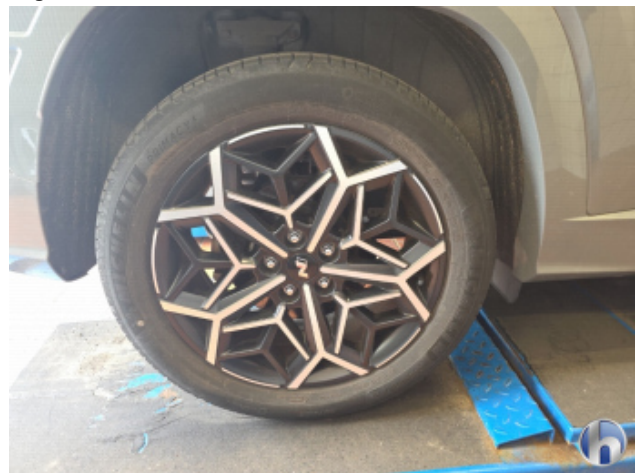
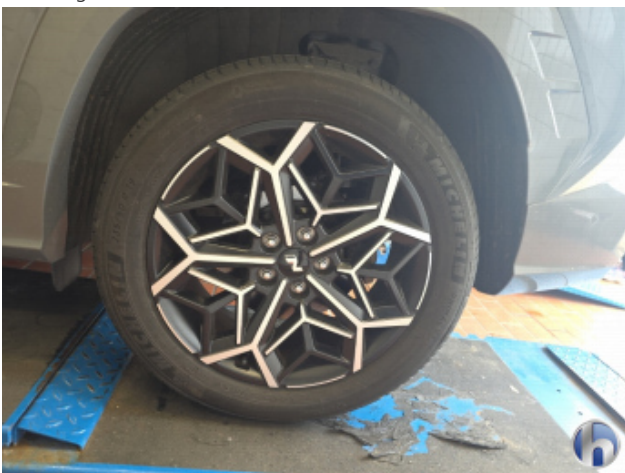
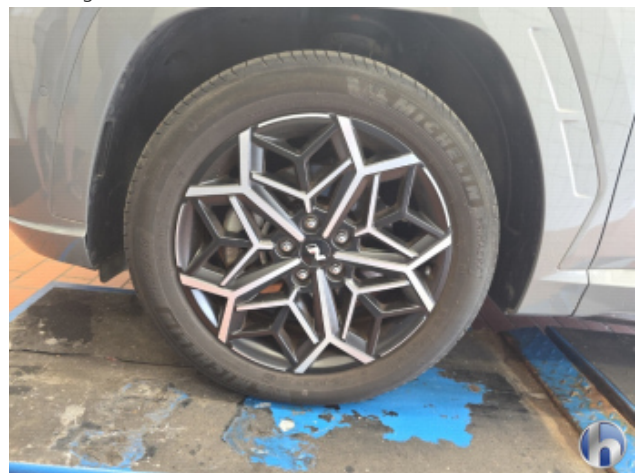
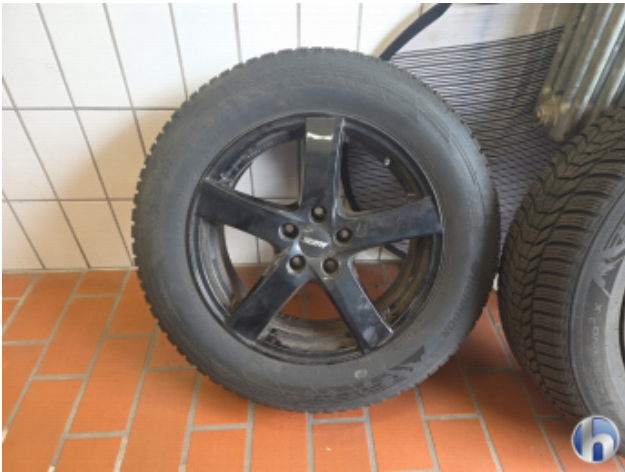
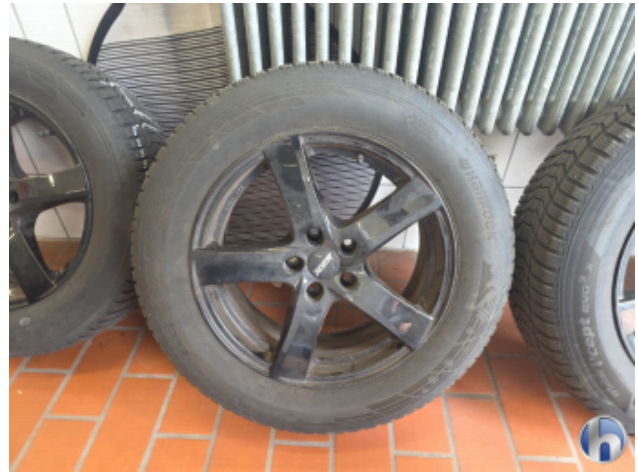
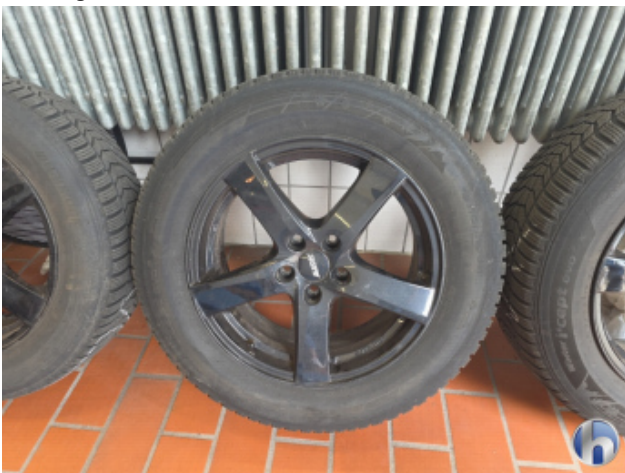
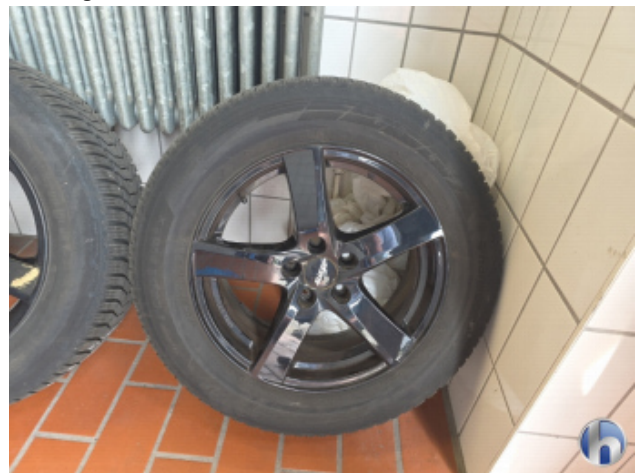
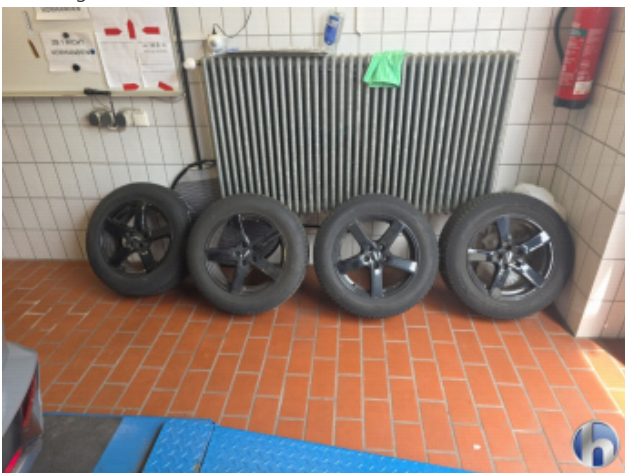
Montierte Bereifung		
Reifenart / Felgentyp:	<b>Sommerreifen</b>	<b>Aluminium original</b>
1. Achse - links / Zust.	<b>Michelin</b>	<b>235/50/R19/103V 5 mm</b>
1. Achse - rechts / Zust.	<b>Michelin</b>	<b>235/50/R19/103V 6 mm</b>
2. Achse - links / Zust.	<b>Michelin</b>	<b>235/50/R19/103V 6 mm</b>
2. Achse - rechts / Zust.	<b>Michelin</b>	<b>235/50/R19/103V 6 mm</b>
Verkehrssicherheit:	<b>Verkehrssicher</b>

Unmontierte Bereifung		
Reifenart / Felgentyp:	<b>Winterreifen</b>	<b>Aluminium</b>
1. Achse - links / Zust.	<b>Hankook</b>	<b>215/65/R17/99V 6 mm</b>
1. Achse - rechts / Zust.	<b>Hankook</b>	<b>215/65/R17/99V 6 mm</b>
2. Achse - links / Zust.	<b>Hankook</b>	<b>215/65/R17/99V 6 mm</b>
2. Achse - rechts / Zust.	<b>Hankook</b>	<b>215/65/R17/99V 6 mm</b>
Verkehrssicherheit:	<b>Verkehrssicher</b>
