# Zustandsbericht

Protokollnummer: 46166613  
Auftrags-Nr / Referenz: 77010784  
Besichtigungsdatum: 10.06.2026

Hersteller / Modell	Mercedes-Benz C 200 4Matic T 9G-TRONIC AMG Line Advanced		
Kennzeichen	MG-SC 485	Fahrgestellnummer	W1KAH4DB7RF128798
Erstzulassung	14.09.2023	Laufleistung (abgelesen)	71.568 km
HSN/TSN	2222 / BEM 00201	Kraftstoffart / Zylinder	Hybr.Benzin/E / 4
Fahrzeugart	PKW Kombi	Antriebsart	Allradantrieb
Schadstoffklasse	EURO6;WLTP;AP;PI/CI; M, N...	Getriebe / Anzahl Gänge	Automatik
Farbe	Schwarz Uni	Besichtigungszustand	bedingt: Licht/Nässe/Schmutz
Leistung / Hubraum	150 kW / 1.496 ccm	Nächste HU	09/2026
Wartungsheft / Nachweis	digitaler Nachweis / unvollstä...	Restlauf bis Service	-12 Tag(e)
Letzte Wartung		Polsterart	Leder
Vorschaden	Keine Feststellbar	Polsterfarbe	Schwarz
Nachlackierung	Feststellbar	zul. Gesamtgewicht	2.375 kg
Dokumente	ZB I vorhanden (Kopie)	Anzahl Halter	1
Schlüssel soll/ist	2/2	Anzahl Sitze / Türen	5 / 5
Vertragsnummer	77010784	Re-Import	Nein

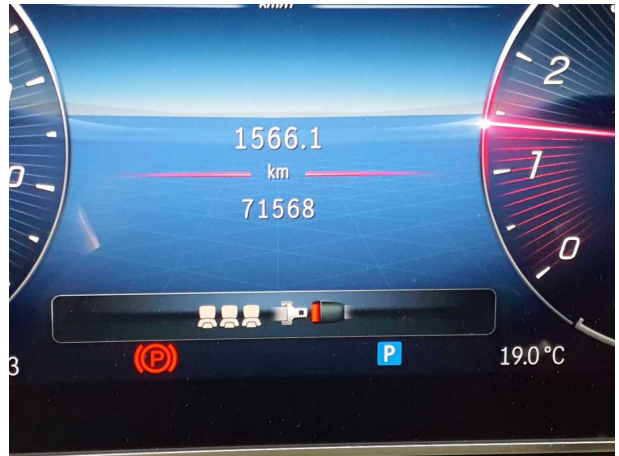
**Abbildung 10: Laufleistung**

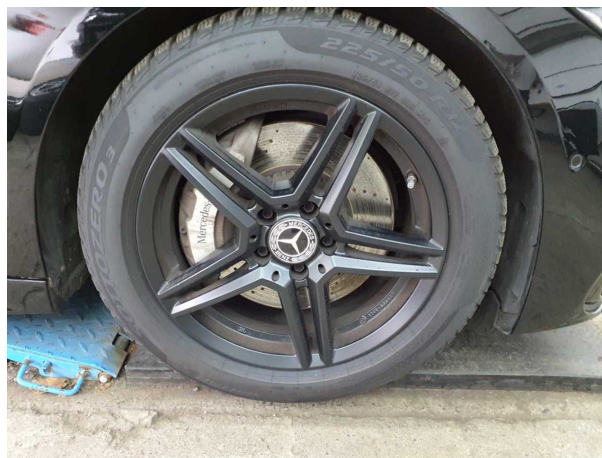
Achse	Reifengröße	Reifentyp	Hersteller	Profiltiefe	Verkehrstauglichkeit
1	225/50 R17 98H	Winterreifen auf Leichtmetall	Pirelli	6mm / 6mm	i.O.
2	225/50 R17 98H	Winterreifen auf Leichtmetall	Pirelli	6mm / 6mm	i.O.

**Abbildung 14:** Montierte Bereifung

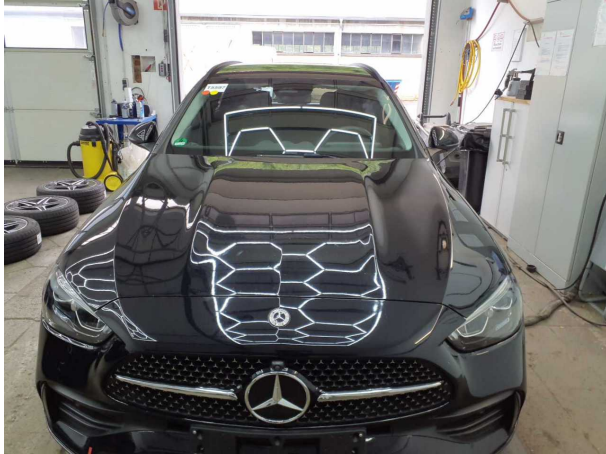
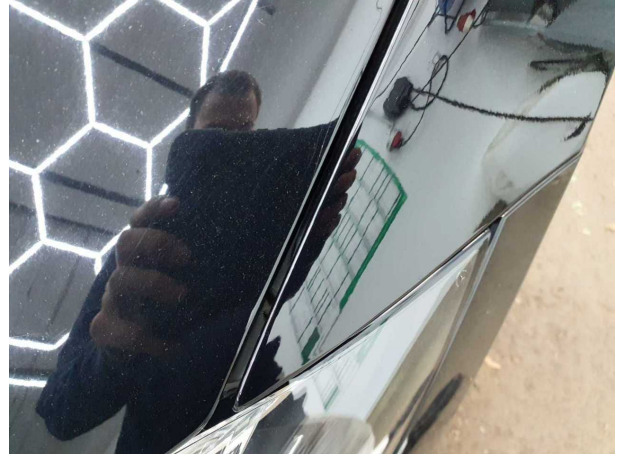
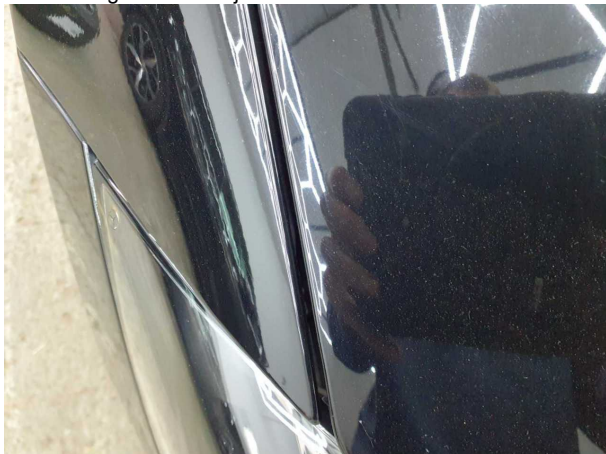
**Beschädigung #1:** Motorhaube: Motorhaube (Spaltmaße) - Fehlstellung - einstellen/justieren

Nr.	Bauteilgruppe	Beschreibung
1	Motorhaube	Motorhaube (Spaltmaße) - Fehlstellung - einstellen/justieren
2	Heckklappe/-tür	Heckklappe - Kratzer - Smart Repair
3	2.Radsatz	1 Reifen - beschädigt - erneuern
4	Verglasung	Heckscheibe - Kratzer - Wertminderung
5	Sonstiges	Inspektion/Wartung - fällig - durchführen
6	Stoßfänger vorn	Stoßfänger vorn - verkratzt / verschürft - instandsetzen und lackieren

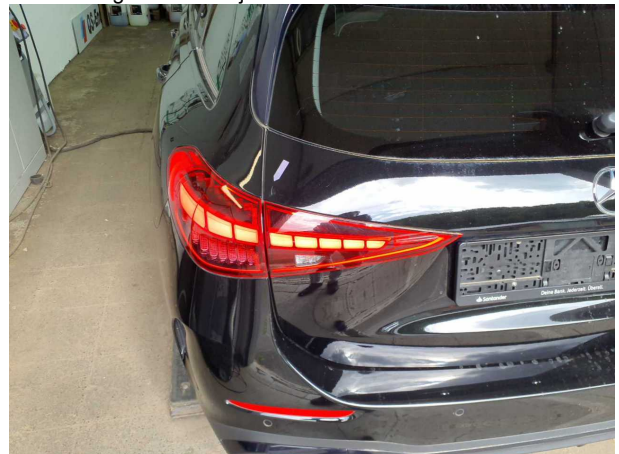
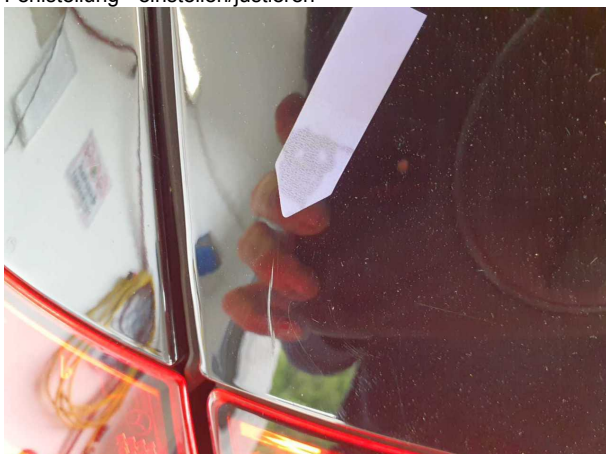
**Beschädigung #2:** Heckklappe/-tür: Heckklappe - Kratzer - Smart Repair

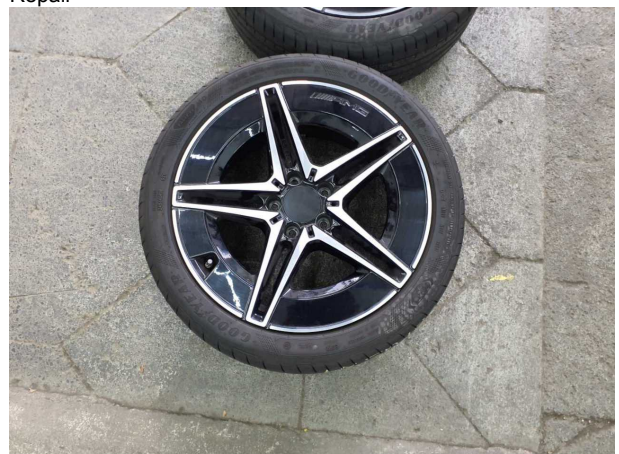
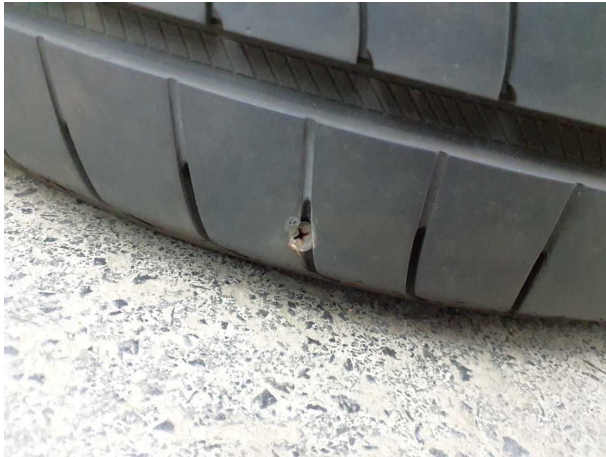
Achse	Reifengröße	Reifentyp	Hersteller	Profiltiefe	Verkehrstauglichkeit
1	245/40 R18 97Y	Sommerreifen auf Leichtmetall	Goodyear	5mm / 5mm	n.i.O.
2	225/45 R18 95Y	Sommerreifen auf Leichtmetall	Goodyear	4mm / 5mm	i.O.

**Beschädigung #3:** 2.Radsatz: 1 Reifen - beschädigt - erneuern

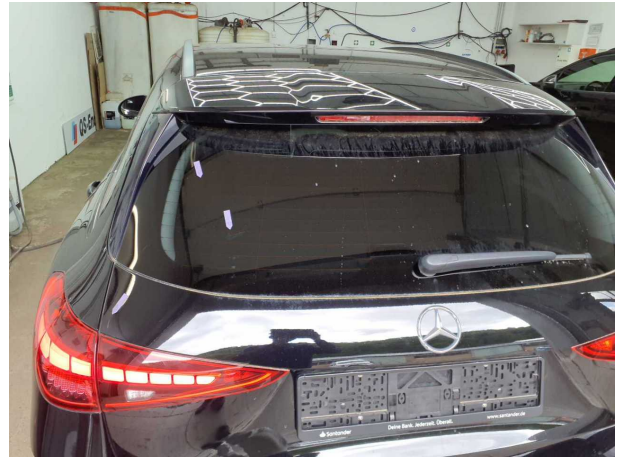
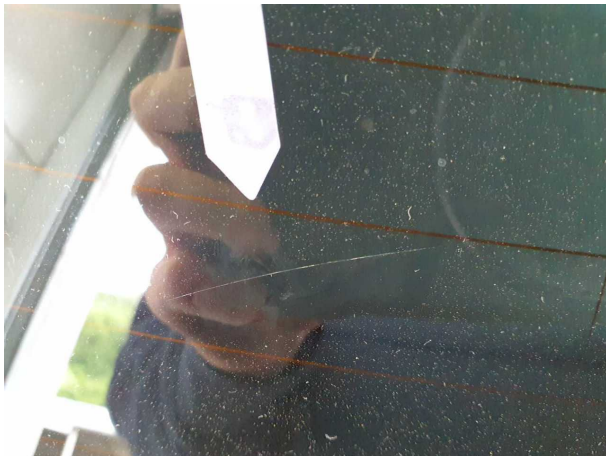
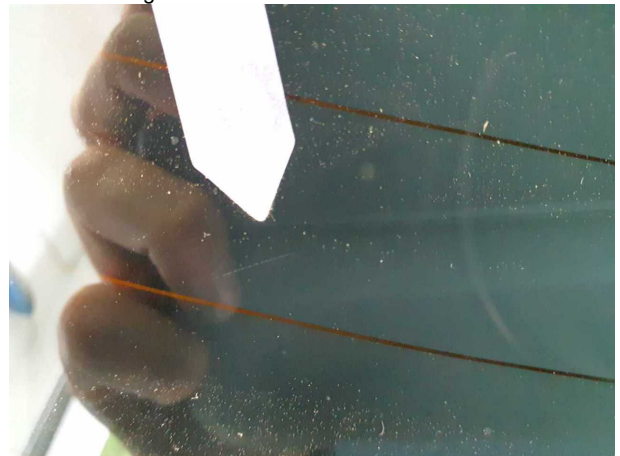
**Beschädigung #4:** Verglasung: Heckscheibe - Kratzer - Wertminderung

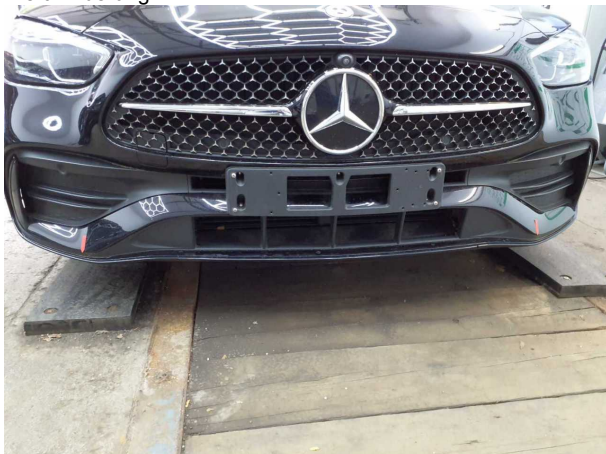
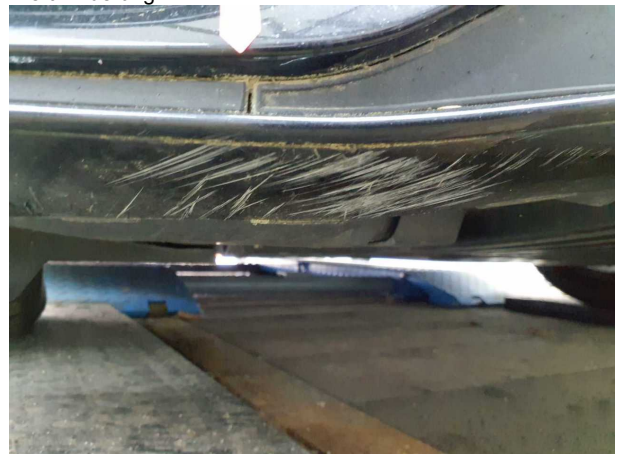
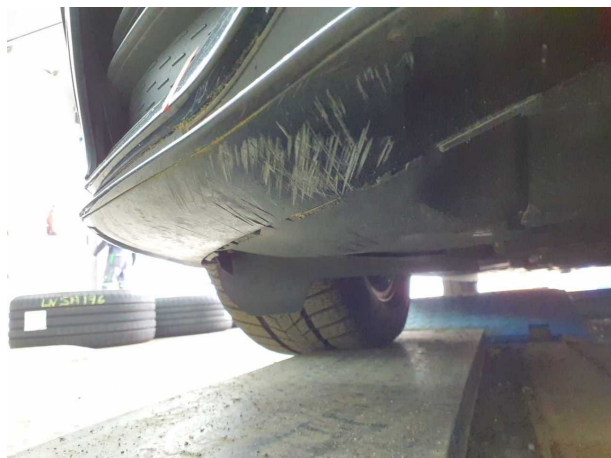
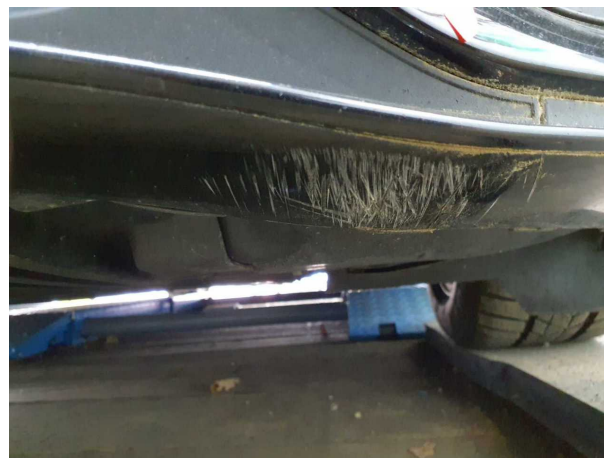
**Beschädigung #6:** Stossfänger vorn: Stossfänger vorn - verkratzt / verschürft - instandsetzen und lackieren

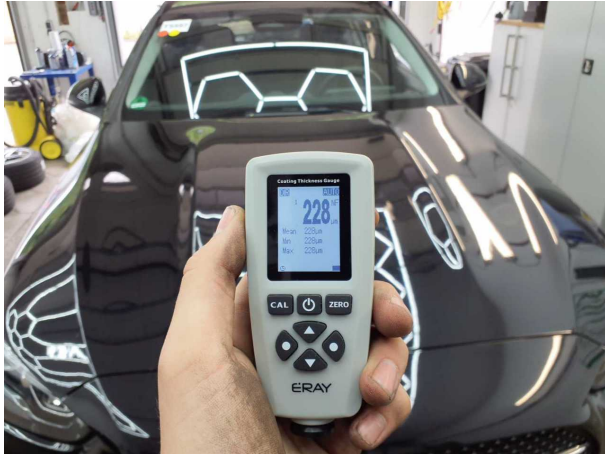
Nr.	Ort	Wertminderung
1	Motorhaube, fachgerecht ausgeführt, Reparaturrechnung nicht vorhanden

Nachlackierung 1: Motorhaube
