0.1. Fabrikmarke (Handelsname des Herstellers): Mercedes-Benz

E 300 de 4MATIC

W1K2132111B068161

# Zustandsbericht / Minderwertgutachten

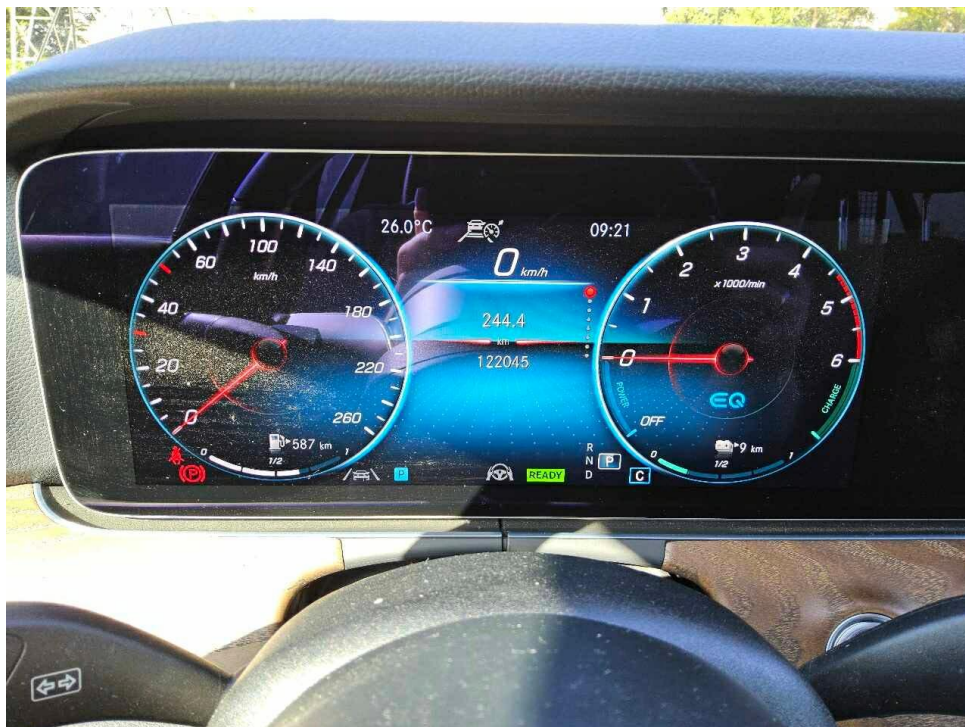
Bild 6 : Kombiinstrument (betriebsbereit) mit Km-Stand

| Km-Stand abgelesen | 122045 | Nächste HU §29 StVZO | 08 / 2027 |

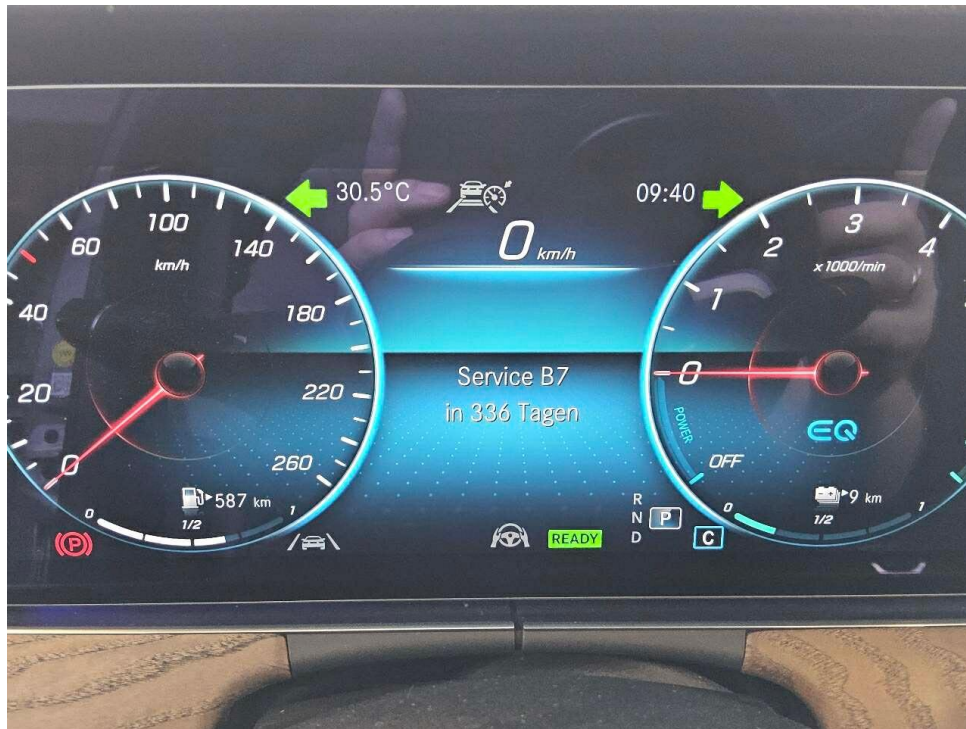
Bild 7 : Serviceintervallanzeige

Wartungsnachweis: digital  
bis Wartung verbleiben: 336 Tage (zum Besichtigungszeitpunkt)
