Zustandsbericht

Kunde :	Allane SE HCBE	Amtl. Kennzeichen :	DÜW-HW79
Berichtsnummer :	0000000925472-DE926		
Referenznummer:	31189700

Hyundai Tucson (NX)(12.2020->) Trend Mild-Hybrid 2WD

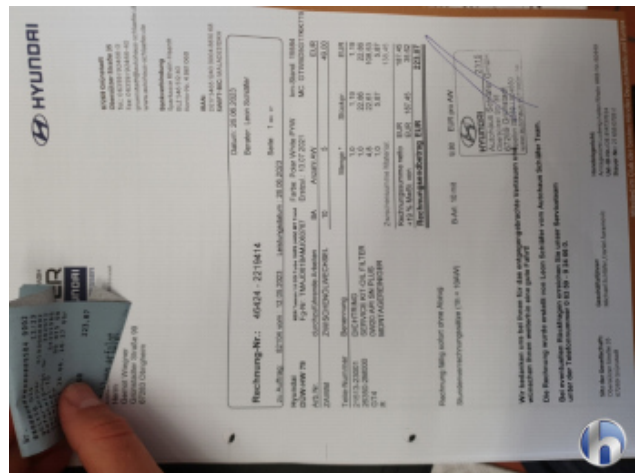
Serviceheft/Nachweis

Sonstiges		
	Bauteil	Schaden	Rep.-Art
2.	Servicehistorie nicht gepflegt - Wertminderung

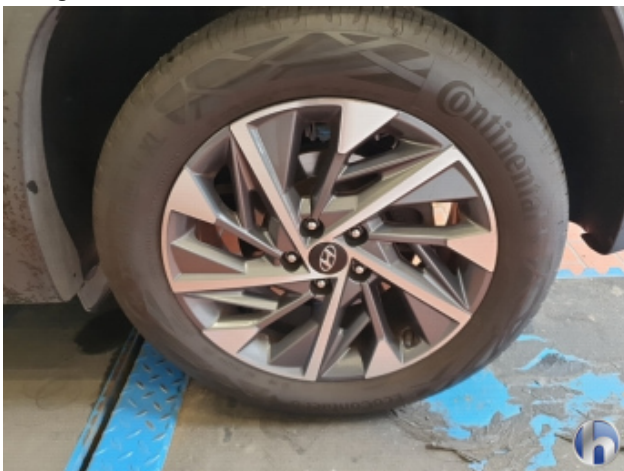
Felgen

Montierte Bereifung		
Reifenart / Felgentyp:	Sommerreifen	Aluminium original
1. Achse - links / Zust.	Continental	235/55/R18/104V 5 mm
1. Achse - rechts / Zust.	Continental	235/55/R18/104V 5 mm
2. Achse - links / Zust.	Continental	235/55/R18/104V 5 mm
2. Achse - rechts / Zust.	Continental	235/55/R18/104V 5 mm
Verkehrssicherheit:	Verkehrssicher

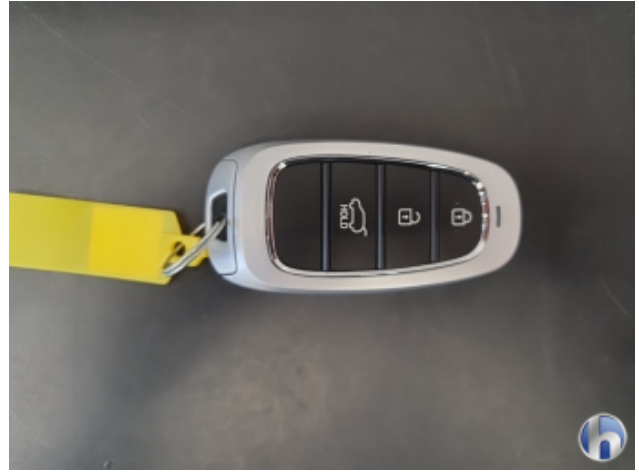
Karosserie innen		
	Bauteil	Schaden	Rep.-Art
1.	Schlüssel Mit Fernbedienung	Ohne Funktion	Fehler-diagnose Durchführen

1. Schlüssel Mit Fernbedienung
Ohne Funktion - Fehler-diagnose Durchführen
