**VXKUPHMHDM4326705**

## Zustandsbericht

Besichtigungsdatum: 22.06.2026  
**Protokollnummer: 46131753**  
Erstellt durch: Markus Böttcher  
Besichtigt durch: Matthias Budich

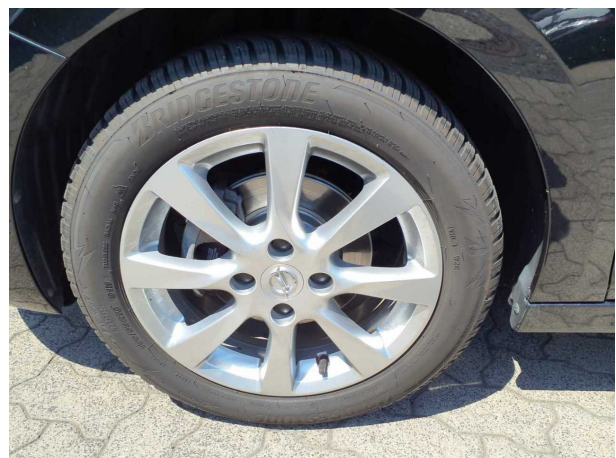
| Achse | Reifengröße | Hersteller | Reifentyp | Profiltiefe | Verktgl. | Zul. |
|---|---|---|---|---|---|---|
| 1 | 195/55 R16 91H | Bridgestone | Winterreifen | 6mm - 6mm | i.O. | i.O. |
| 2 | 195/55 R16 91H | Bridgestone | Winterreifen | 6mm - 6mm | i.O. | i.O. |

**Abbildung 6:** Montierte Bereifung

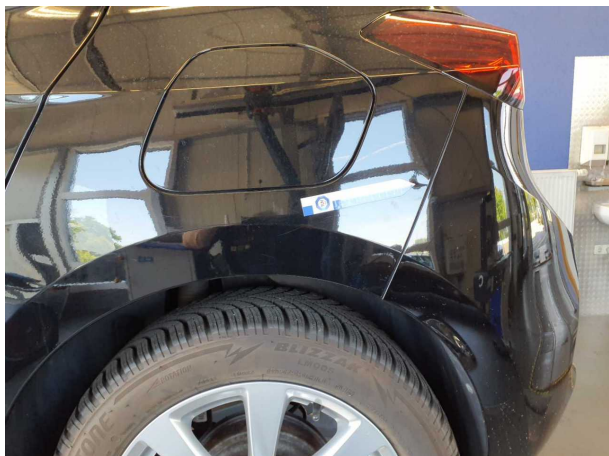
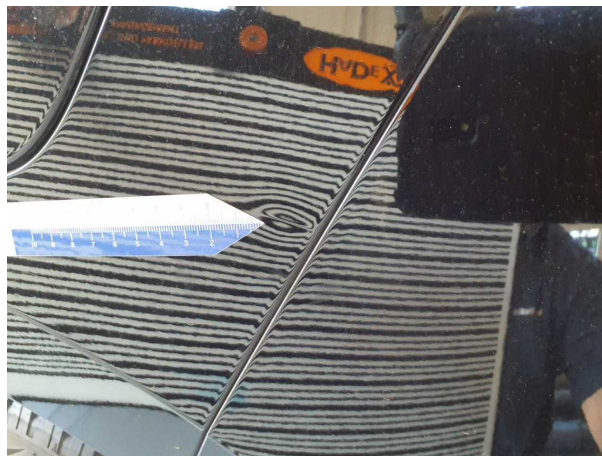
**Beschädigung #1:** Seitenwand links: Seitenwand - Delle(n) - sanft instandsetzen

| Nr. | Bauteilgruppe | Beschreibung |
|---|---|---|
| 1 | Seitenwand links | Seitenwand - Delle(n) - sanft instandsetzen |

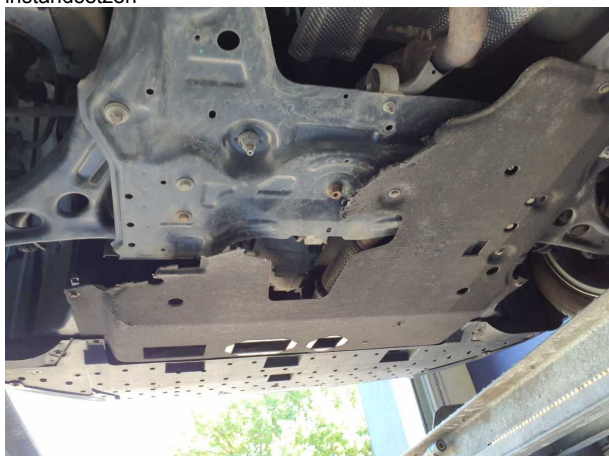
**Beschädigung #2:** Karosserie: Unterbodenverkleidung - gebrochen / gerissen - erneuern

| Nr. | Bauteilgruppe | Beschreibung |
|---|---|---|
| 2 | Karosserie | Unterbodenverkleidung - gebrochen / gerissen - erneuern |

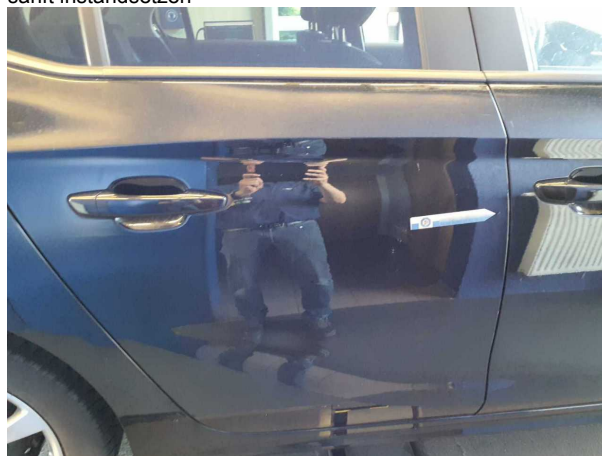
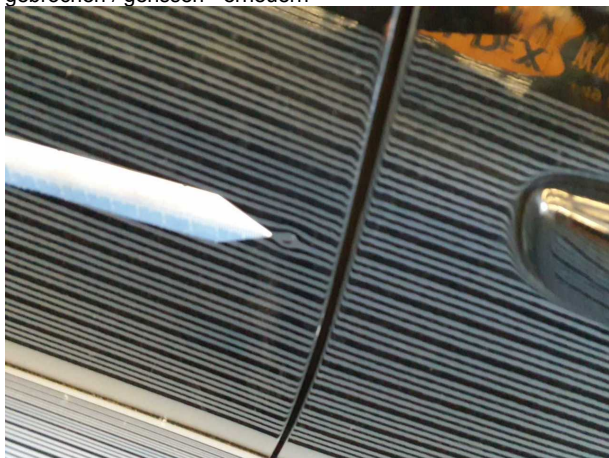
**Beschädigung #3:** Tür hinten rechts: Tür - Delle / Lackschaden... - Smart Repair

**Beschädigung #3:** Tür hinten rechts: Tür - Delle / Lackschaden - Smart Repair

| Nr. | Bauteilgruppe | Beschreibung |
|---|---|---|
| 3 | Tür hinten rechts | Tür - Delle / Lackschaden - Smart Repair |

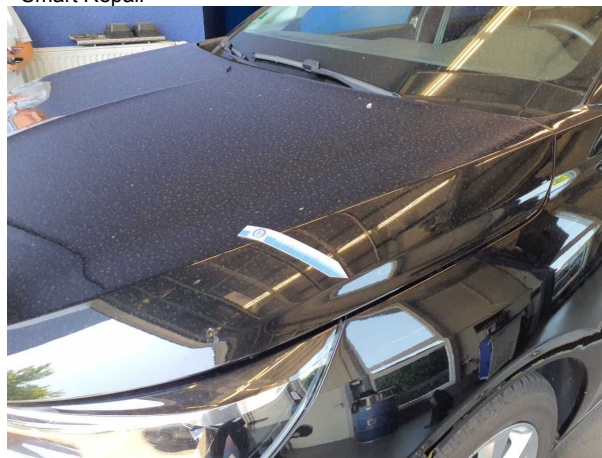
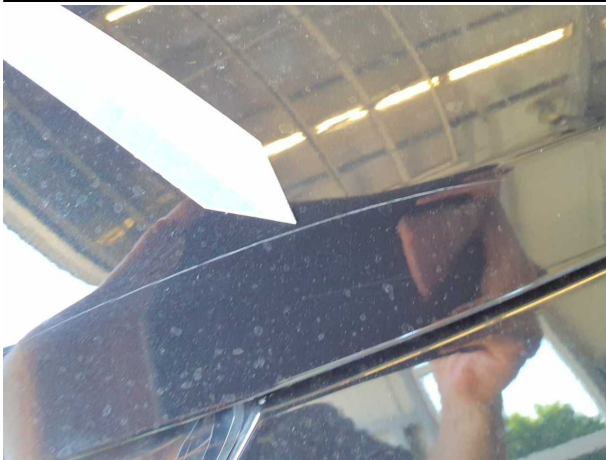
**Beschädigung #4:** Motorhaube: Motorhaube - Kratzer - lackieren

| Nr. | Bauteilgruppe | Beschreibung |
|---|---|---|
| 4 | Motorhaube | Motorhaube - Kratzer - lackieren |

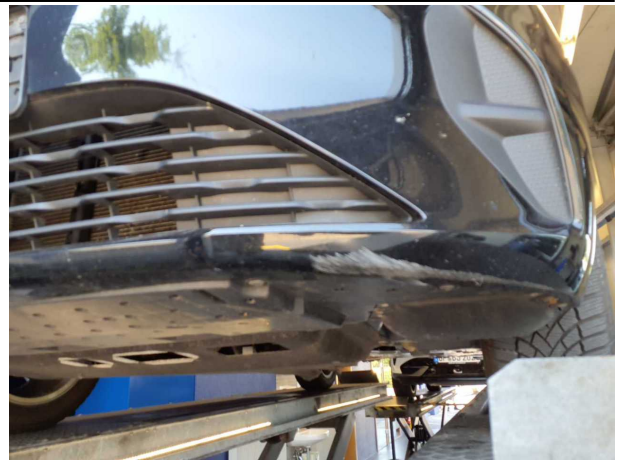
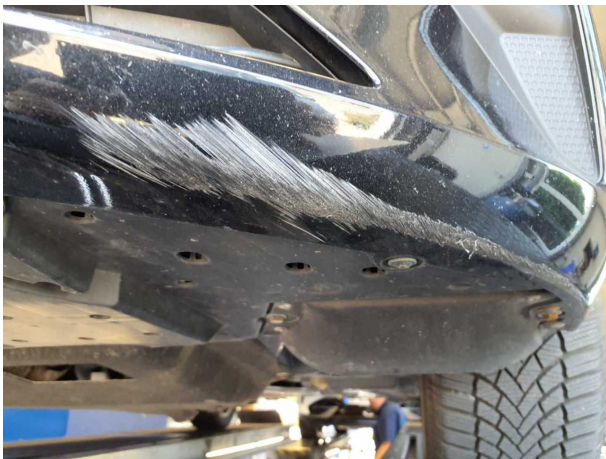
**Beschädigung #5:** Stossfänger vorn: Stossfänger vorn - verkratzt / verschürft - instandsetzen und lackieren

| Nr. | Bauteilgruppe | Beschreibung |
|---|---|---|
| 5 | Stoßfänger vorn | Stoßfänger vorn - verkratzt / verschürft - instandsetzen und lackieren |
