## Angaben zum Fahrzeug

| Fahrgestellnummer | JMZDR1WBJ00206582 | Leistung / Hubraum | 81 kW |

## Zustandsbericht

Besichtigungsdatum: 12.06.2026  
**Protokollnummer: 45942705**  
Erstellt durch: Paula Kube  
Besichtigt durch: Milorad Kojic

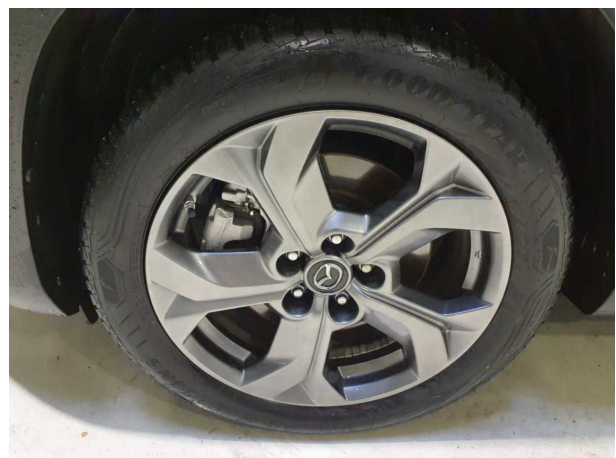
**Abbildung 6:** Montierte Bereifung

Der Verschleißzustand sowie evtl. Schäden an der Bereifung sind wertmäßig berücksichtigt.

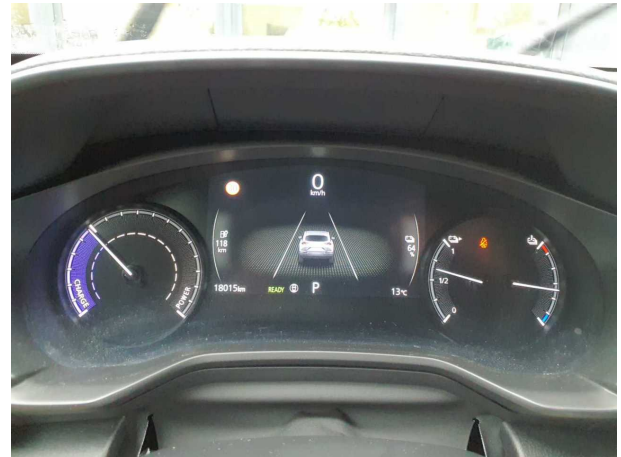
**Abbildung 10: Kombiinstrument**

| Kennzeichen | | Laufleistung (abgelesen) | 18.015 km |

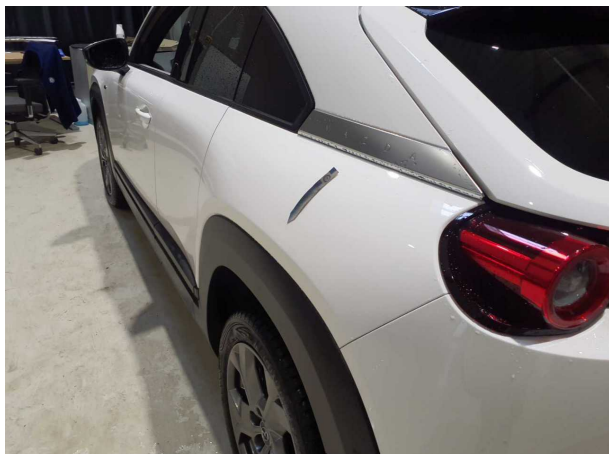
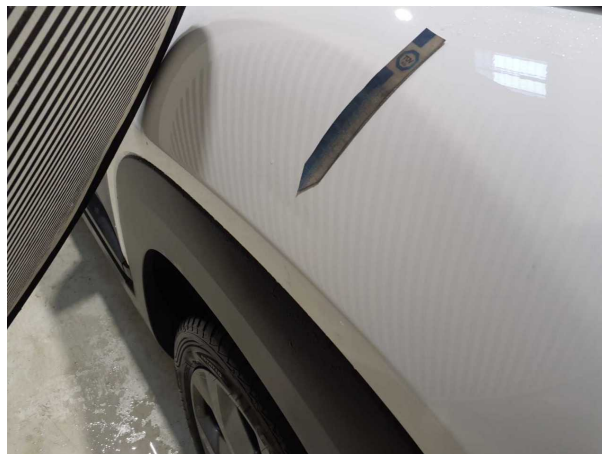
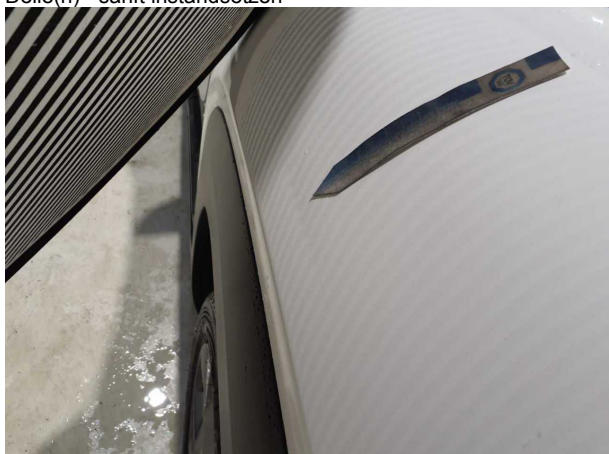
| Nr. | Bauteilgruppe | Beschreibung |
|---|---|---|
| 1 | Seitenwand links | Seitenwand (Druckstelle) - Delle(n) - sanft instandsetzen |

**Beschädigung #1:** Seitenwand links: Seitenwand (Druckstelle) - Delle(n) - sanft instandsetzen

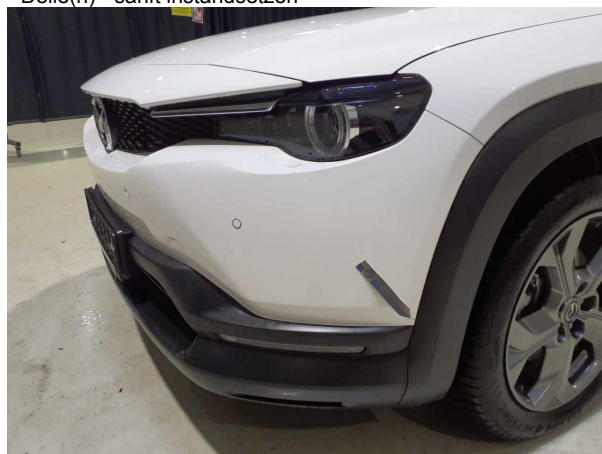
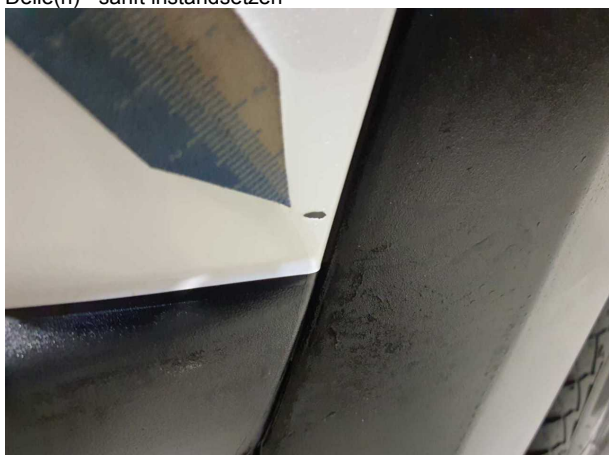
| Nr. | Bauteilgruppe | Beschreibung |
|---|---|---|
| 2 | Stoßfänger vorn | Stoßfänger vorn links - verkratzt / verschürft - Smart Repair |

**Beschädigung #2:** Stoßfänger vorn: Stoßfänger vorn links - verkratzt / verschürft - Smart Repair

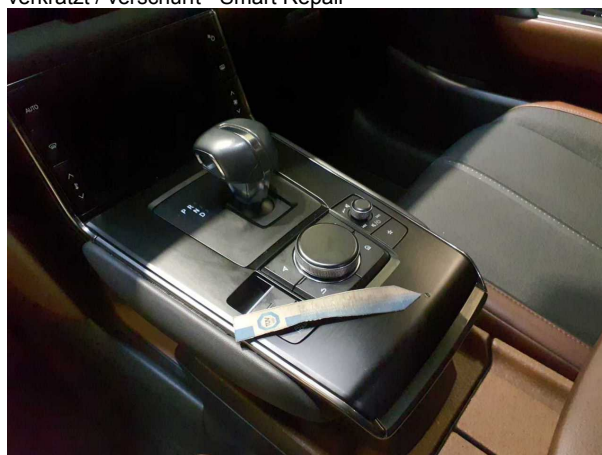
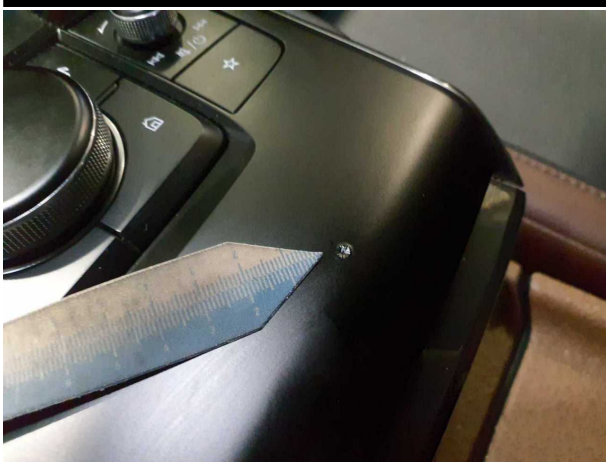
| Nr. | Bauteilgruppe | Beschreibung |
|---|---|---|
| 3 | Verkleidungen/Abdeckungen | Zierleiste / Dekorleiste - beschädigt - erneuern |

**Beschädigung #3:** Verkleidungen/Abdeckungen: Zierleiste / Dekorleiste - beschädigt - erneuern

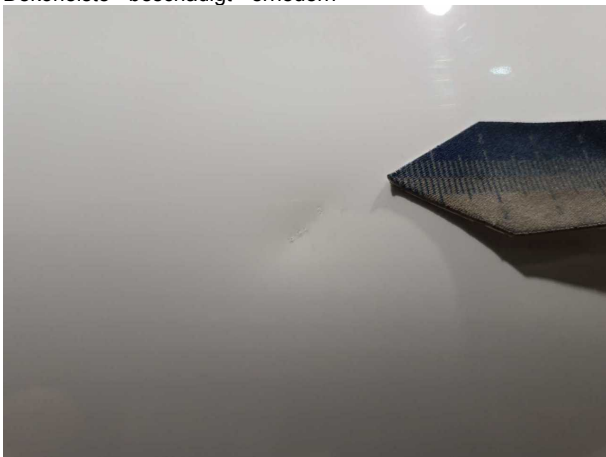
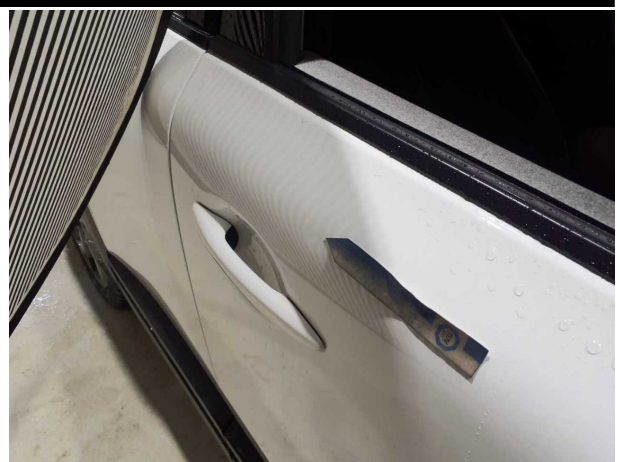
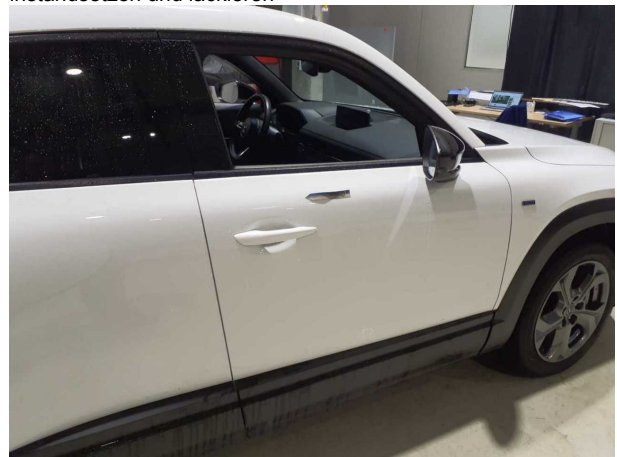
| Nr. | Bauteilgruppe | Beschreibung |
|---|---|---|
| 4 | Tür vorn rechts | Tür - Delle / Lackschaden - instandsetzen und lackieren |

**Beschädigung #4:** Tür vorn rechts: Tür - Delle / Lackschaden - instandsetzen und lackieren

**Beschädigung #4:** Tür vorn rechts: Tür - Delle / Lackschade... instandsetzen und lackieren

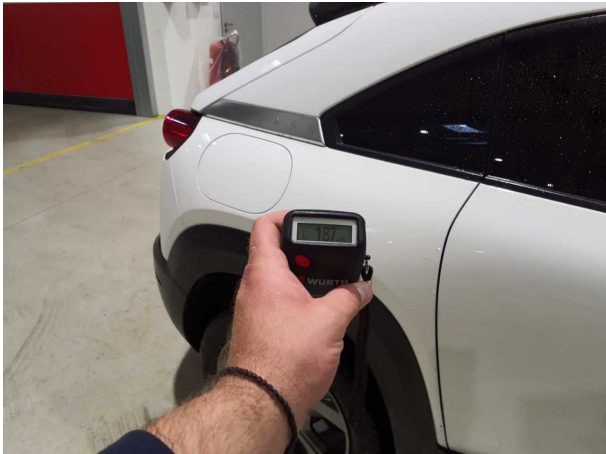
| Nr. | Ort |
|---|---|
| 1 | Seitenwand rechts, fachgerecht ausgeführt, Reparaturrechnung nicht vorhanden |

**Nachlackierung 1:** Seitenwand rechts

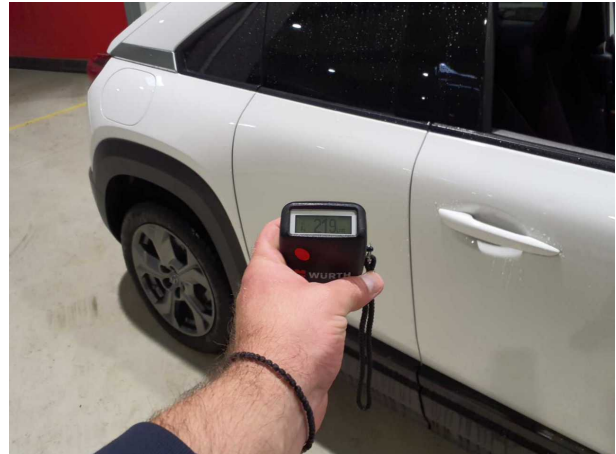
| Nr. | Ort |
|---|---|
| 2 | Tür hinten rechts, fachgerecht ausgeführt, Reparaturrechnung nicht vorhanden |

**Nachlackierung 2:** Tür hinten rechts
