## Fahrzeugbeschreibung

**Fahrzeug:** MERCEDES E-Klasse E 220 d Autom. Limousine 4-türig 1950 ccm 194 PS / 143 KW  
Diesel Automatik

## Zustandsbericht

#### Mercedes-Benz E Limousine (BM 213)(08.2016->) E 220 d (213.004)

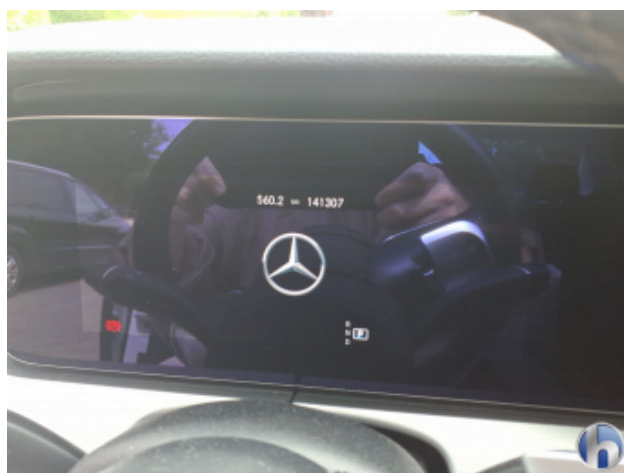
Kilometerstand

| Fahrzeug-Ident.-Nr.: | W1K2130041A949928 | Laufleistung abgelesen: | 141307 km |

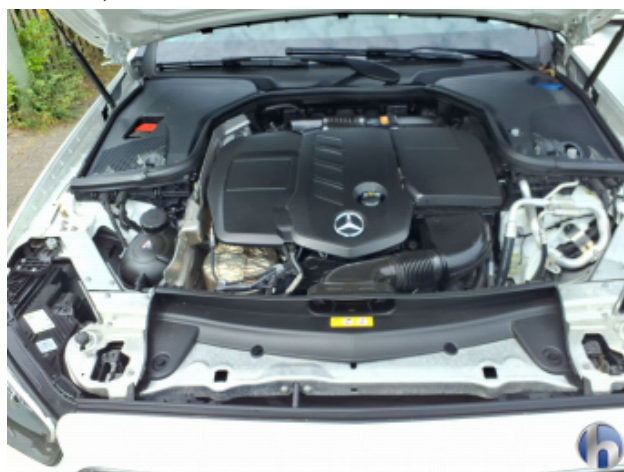
Motorraum

| <b>Motorlauf:</b> | Die Überprüfung des Motorlaufs war nur eingeschränkt möglich. Dabei wurden keine akustischen bzw. visuellen Auffälligkeiten festgestellt. |

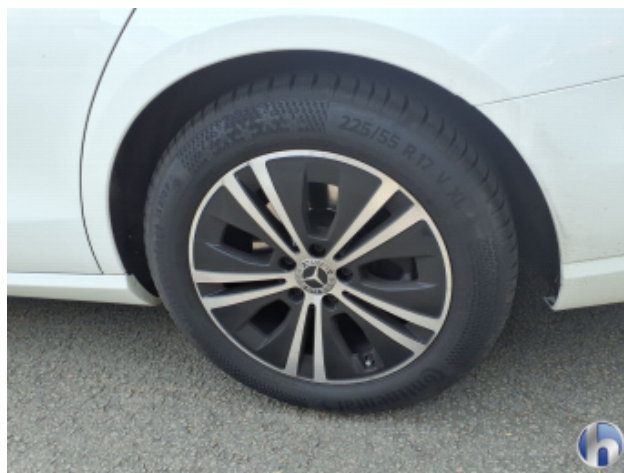
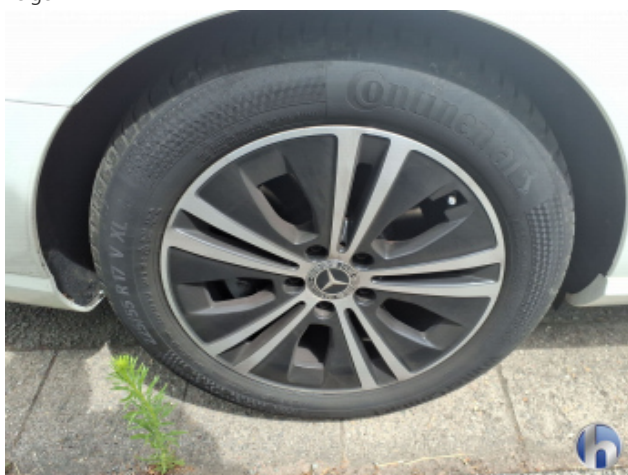
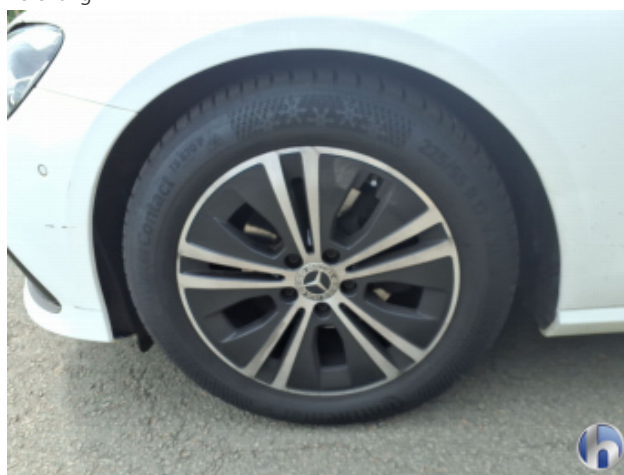
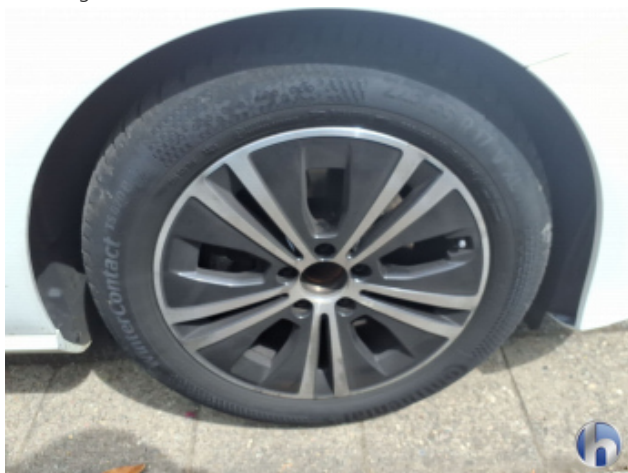
Bereifung

| Reifenart / Felgentyp: | Winterreifen | Aluminium original |
| 1. Achse - links / Zust. | Continental | 225/55/R18/-V 5 mm |
| 1. Achse - rechts / Zust. | Continental | 225/55/R18/-V 5 mm |
| 2. Achse - links / Zust. | Continental | 225/55/R18/-V 5 mm |
| 2. Achse - rechts / Zust. | Continental | 225/55/R18/-V 5 mm |
| Verkehrssicherheit: | Verkehrssicher | |

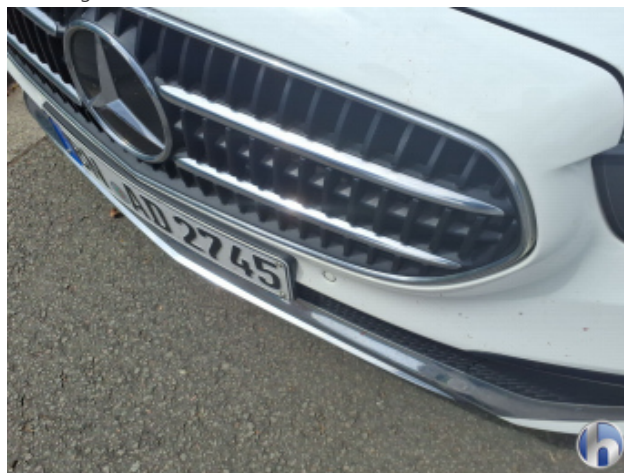
| | Bauteil | Schaden | Rep.-Art |
|---|---|---|---|
| 1. | Stoßfänger Vorne | Gebrauchsspuren | Ohne Reparatur |

1. Stoßfänger Vorne  
Gebrauchsspuren - Ohne Reparatur

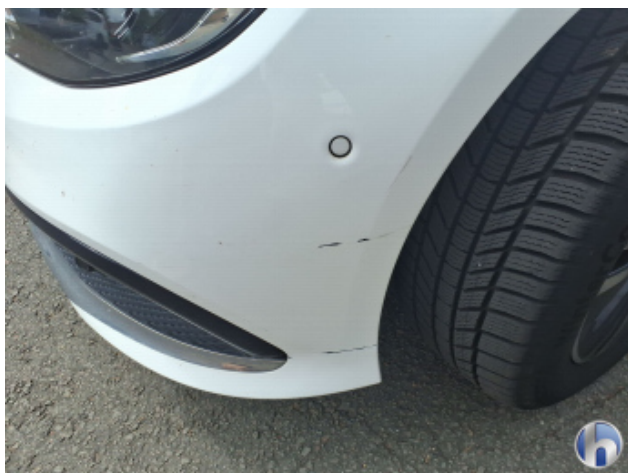
| | Bauteil | Schaden | Rep.-Art |
|---|---|---|---|
| 2. | Kotflügel Vorne - Links | Kratzer | Lackieren |

2. Kotflügel Vorne - Links  
**Kratzer - Lackieren**

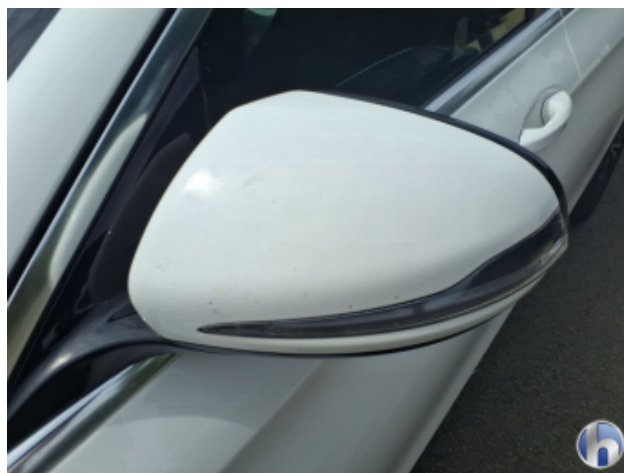
| | Bauteil | Schaden | Rep.-Art |
|---|---|---|---|
| 3. | Tür Vorne - Links | Gebrauchsspuren | Ohne Reparatur |

3. Tür Vorne - Links  
**Gebrauchsspuren - Ohne Reparatur**
