LVV Nr 4972103
Hersteller Volvo
Model XC90
Variante Plus Dark 2.0 B5 MHEV
Listenpreis 72.126,05
VIN YV1LFK2V4P1904979
Erstzulassungsdatum 1.7.2022
Kennzeichen M MD1622

Zustandsbericht/Minderwertgutachten-Leasing

Mobility Concept GmbH, Grünwalder Weg 34, 82041 Oberhaching
15.06.2026

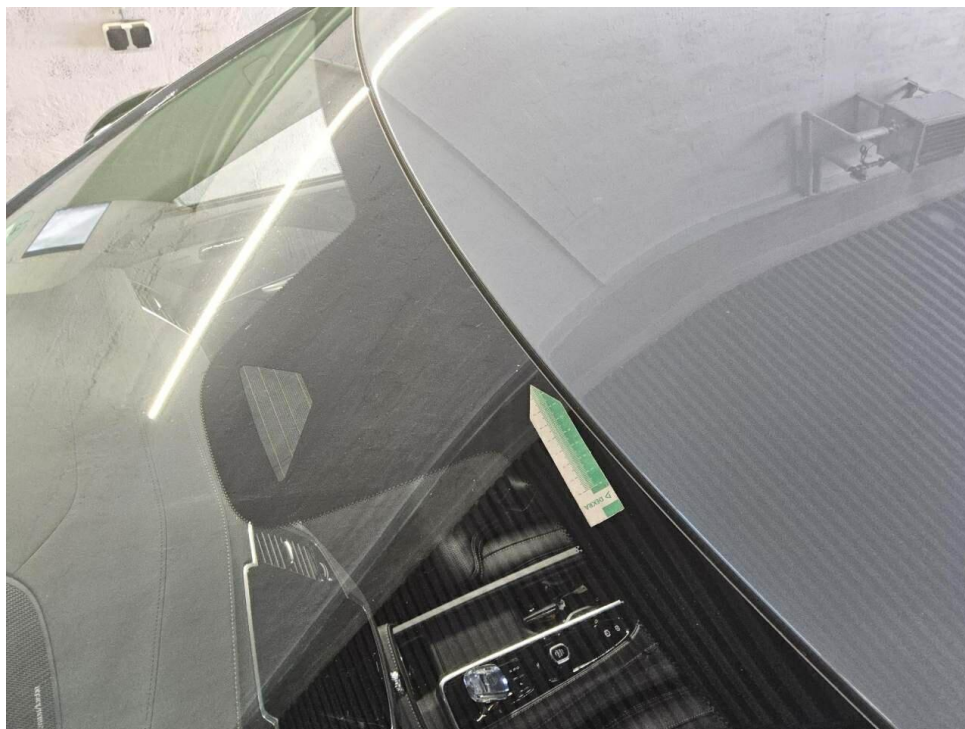
Bild 13 : Frontscheibe, Steinschlag, Gebrauchsspur

Bild 14 : Frontscheibe, Steinschlag, Gebrauchsspur

Frontscheibe, Steinschlag, Gebrauchsspur
(Bild 13, 14)
Außenspiegel rechts Lackierung, zerkratzt,

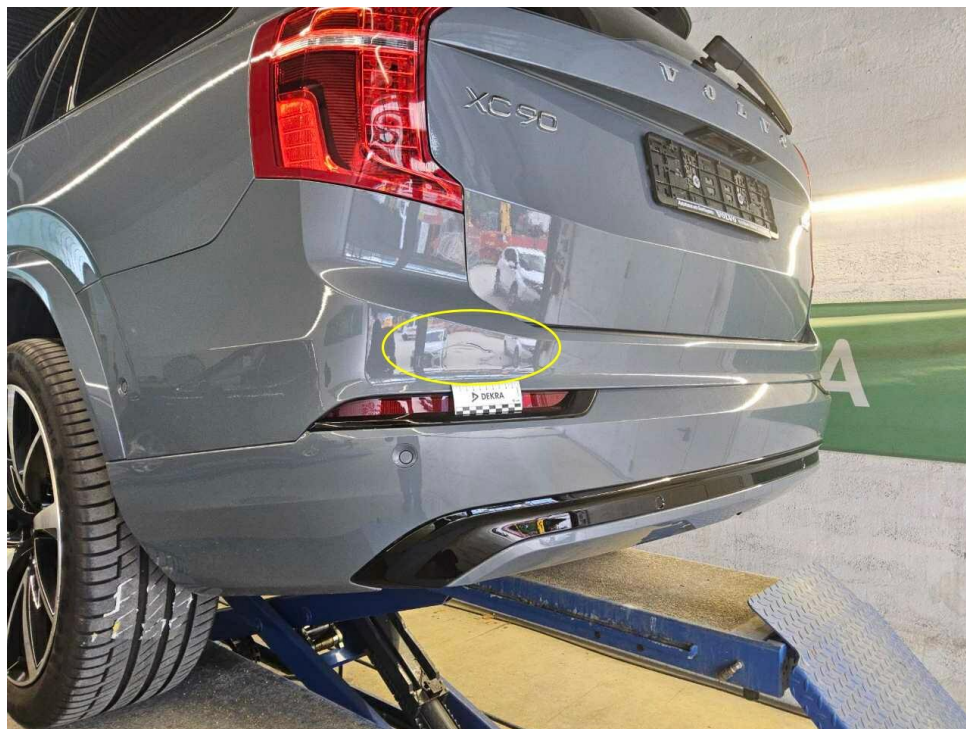
Bild 15 : Stoßfänger hinten Lackierung, verschrammt, lackieren mit Lackaufbau

Bild 16 : Stoßfänger hinten Lackierung, verschrammt, lackieren mit Lackaufbau

1. LM Felge vorne links glanzgedreht
verschrammt, erneuern
2. LM Felge hinten links glanzgedreht
verschrammt, erneuern (Bild 23, 24)
3. LM Felge hinten rechts glanzgedreht
verschrammt, erneuern (Bild 25, 26,
27)
4. LM Felge vorne rechts glanzgedreht
verschrammt, erneuern (Bild 22, 28,
29, 30)
5. Stoßfänger hinten Lackierung,
verschrammt, lackieren mit
Lackaufbau (Bild 15, 16)
6. Tür hinten rechts Einstieg, zerkratzt,
smart repair (Bild 19, 20)

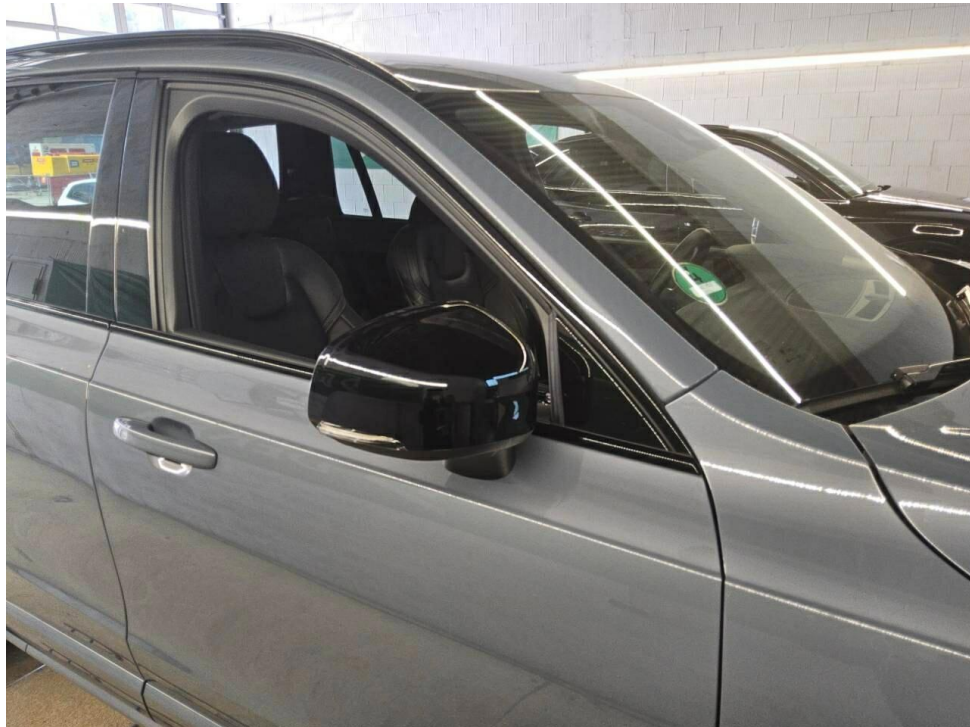
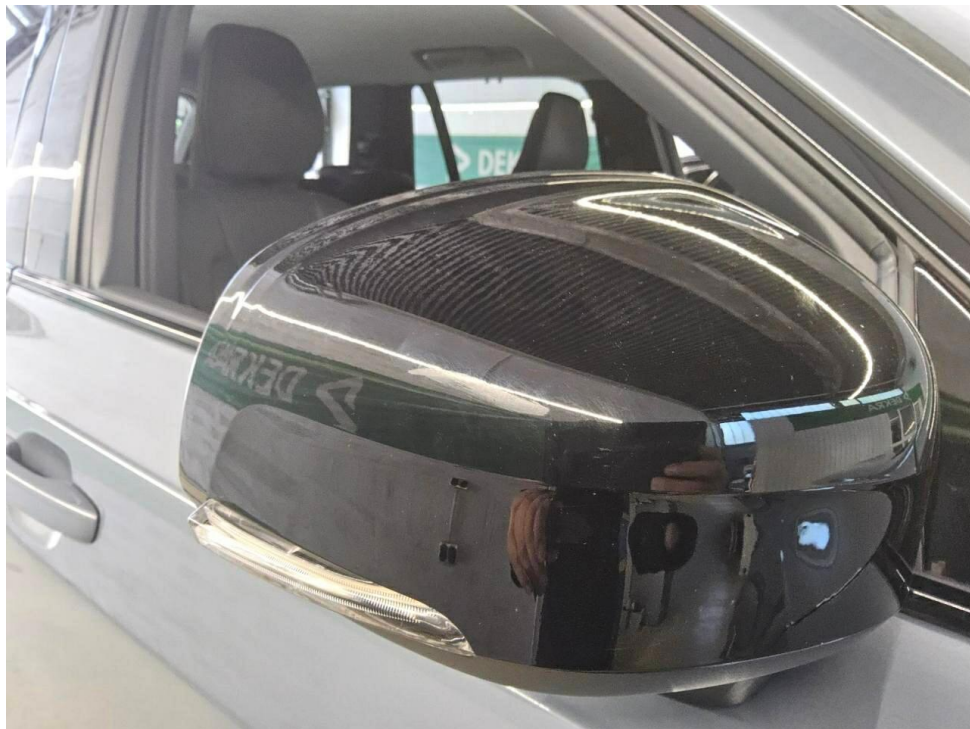
Bild 17 : Außenspiegel rechts Lackierung, zerkratzt, Gebrauchsspur

Bild 18 : Außenspiegel rechts Lackierung, zerkratzt, Gebrauchsspur

Gebrauchsspur (Bild 17, 18)

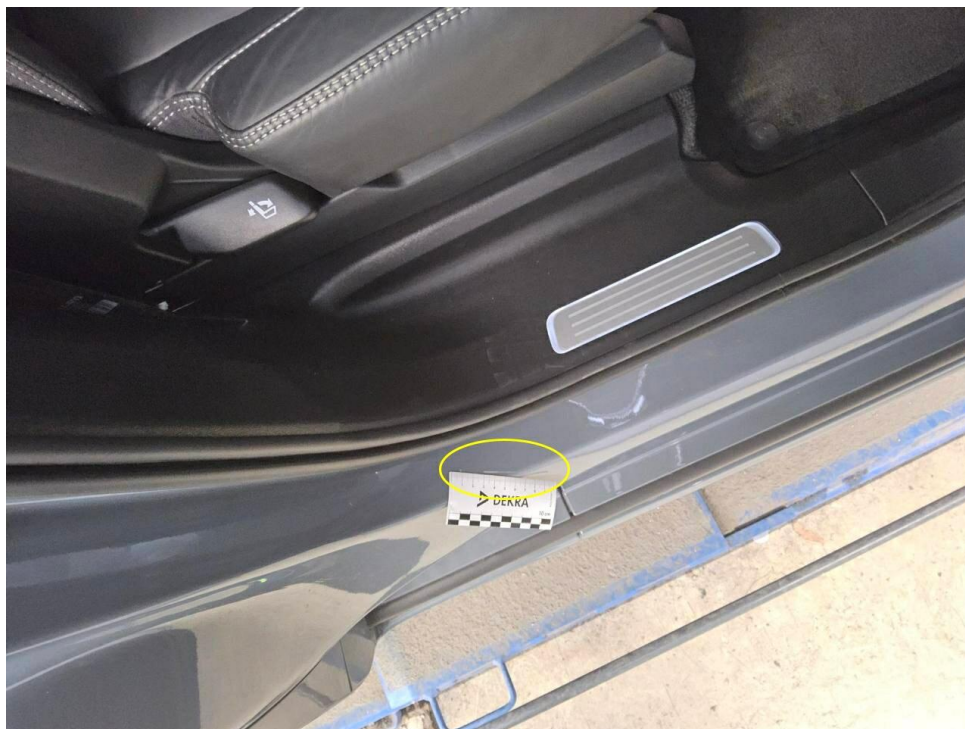
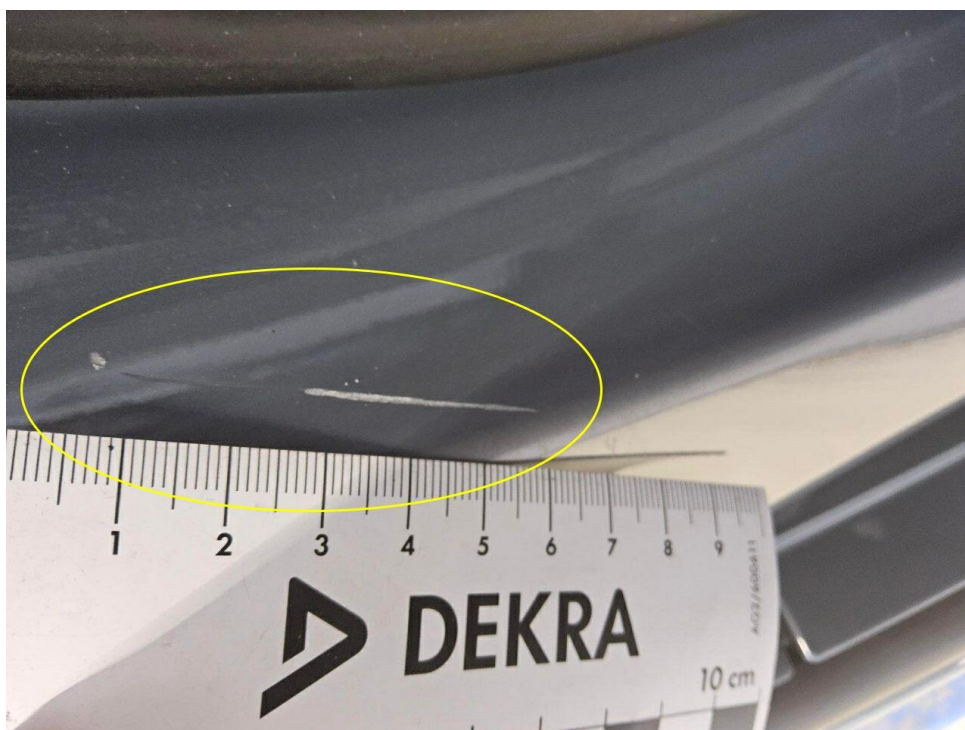
Bild 19 : Tür hinten rechts Einstieg, zerkratzt, smart repair

Bild 20 : Tür hinten rechts Einstieg, zerkratzt, smart repair

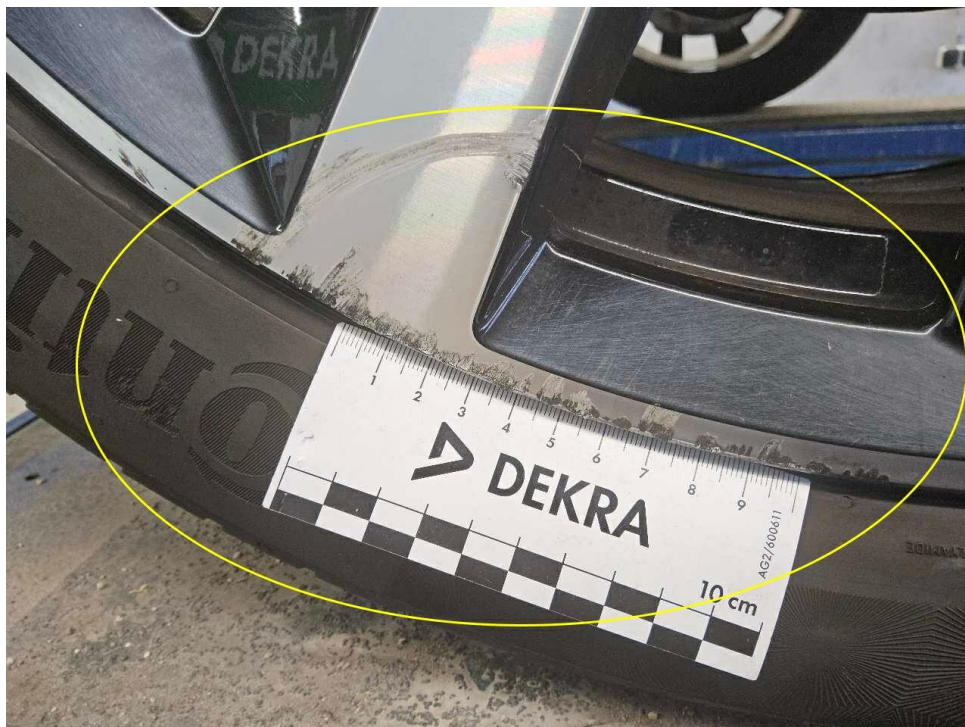
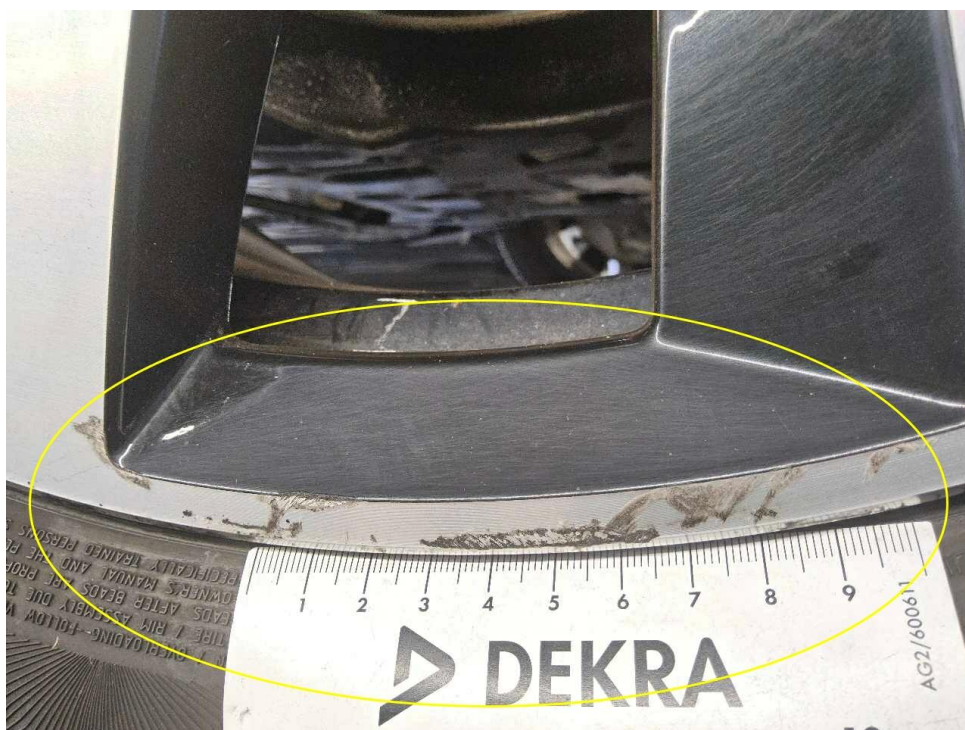
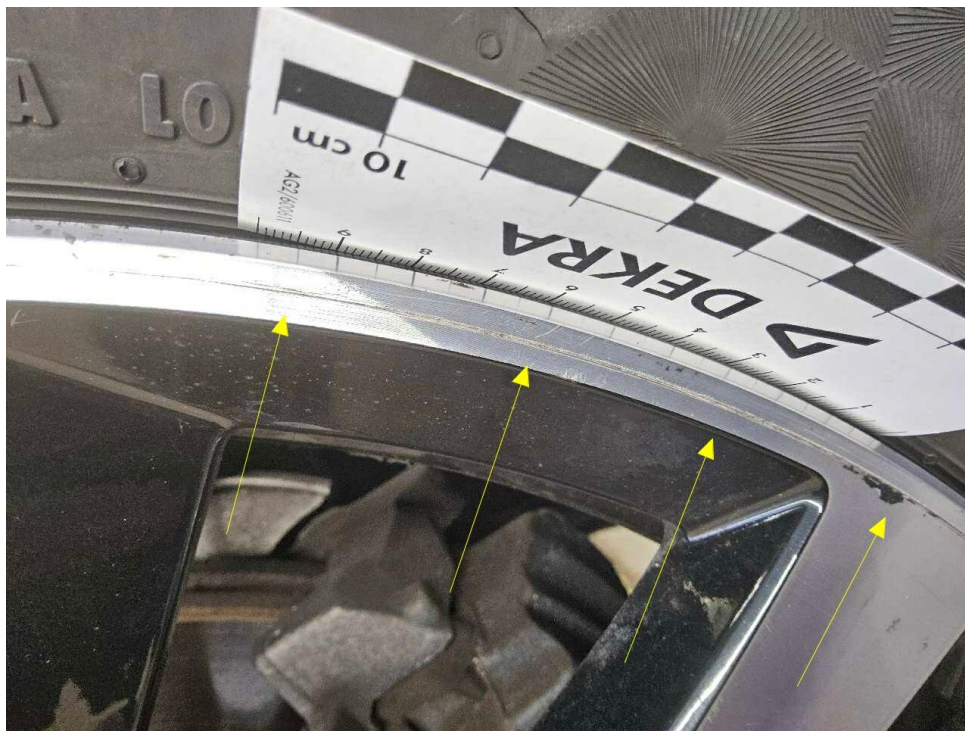
Bild 22 : LM Felge vorne rechts glanzgedreht verschrammt

Bild 28 : LM Felge vorne rechts glanzgedreht verschrammt

Bild 29 : LM Felge vorne rechts glanzgedreht verschrammt

Bild 30 : LM Felge vorne rechts glanzgedreht verschrammt

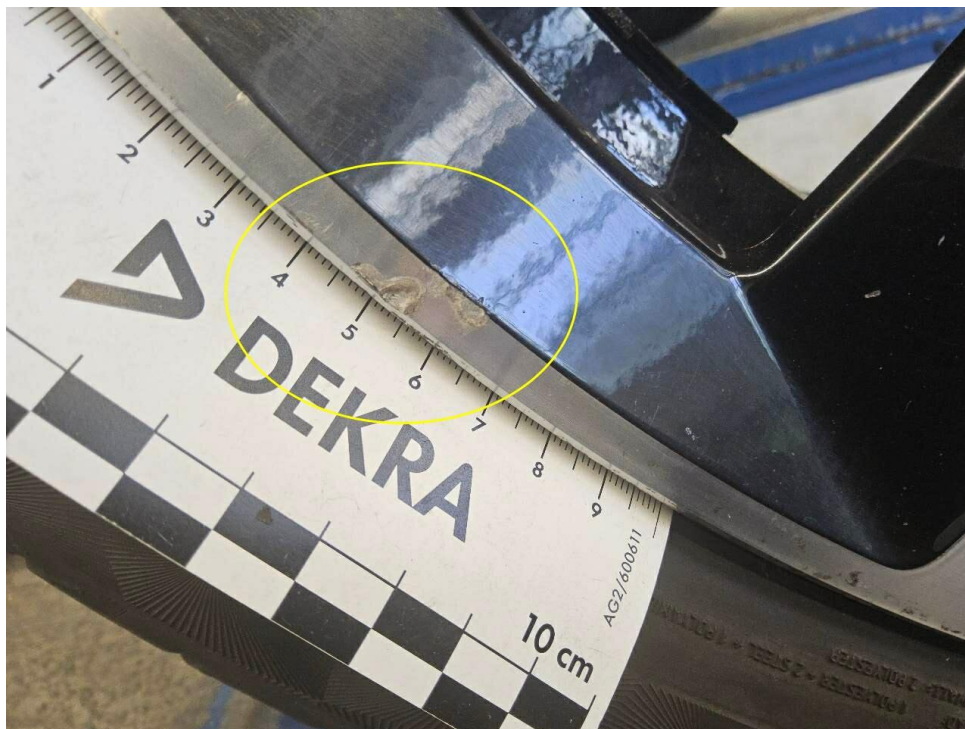
Bild 23 : LM Felge hinten links glanzgedreht verschrammt

Bild 24 : LM Felge hinten links glanzgedreht verschrammt

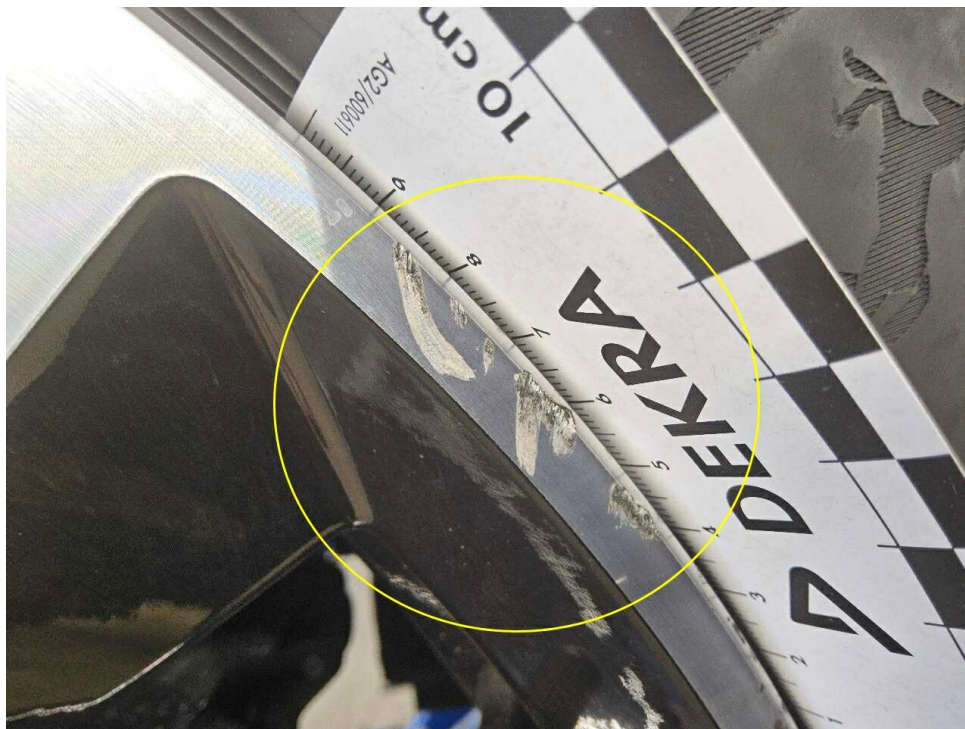
Bild 25 : LM Felge hinten rechts glanzgedreht verschrammt

Bild 26 : LM Felge hinten rechts glanzgedreht verschrammt

Bild 27 : LM Felge hinten rechts glanzgedreht verschrammt

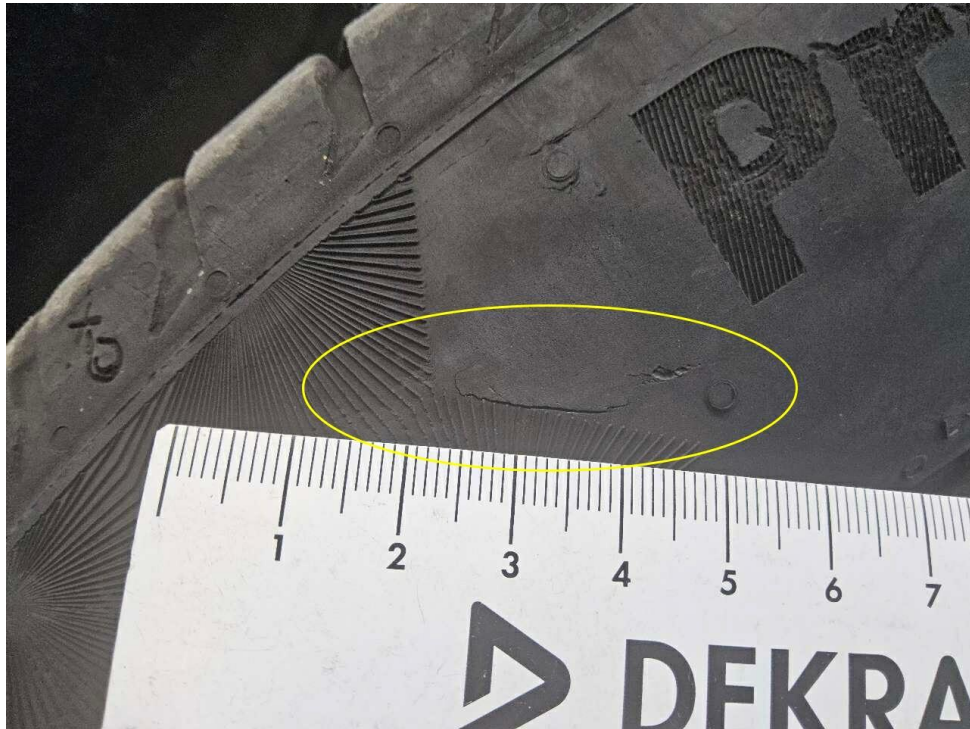
Bild 31 : Achse 1, Reifen Links 1

Achse	Reifenbezeichnung	Hersteller/Typ	Art	Profiltiefe
1 links	275 / 40 R 21 107 V	Continental / PremiumContact 6 VOL	S /S	6 mm
rechts	275 / 40 R 21 107 V	Continental / PremiumContact 6 VOL	S /O	6 mm
2 links	275 / 40 R 21 107 V	Continental / PremiumContact 6 VOL	S /O	6 mm
rechts	275 / 40 R 21 107 V	Continental / PremiumContact 6 VOL	S /O	6 mm
Pannenset	Füllflasche haltbar bis 30.06.2026
