Zustandsbericht/Minderwertgutachten-Leasing

Erstzulassung	26.05.2025	Letzte Zulassung	26.05.2025
Hersteller	BMW	Marke	BMW
Typ / Verkaufsbez.	X1 sDrive20i Aut. M Sportpaket	Aufbauart	Geländewagen
Türen	5	Sitzplätze	5
Fahrzeug-Ident.-Nr.	WBA31EE0X05343396	HSN / TSN	0005 / DIU
Schlüssel-Nr.	10137855	Km-Stand abgelesen	26524
Nächste HU §29 StVZO	05 / 2028	Energiequelle / Kraftstoff	Hybr.Benzin/E
Zylinderanzahl	4 / Reihenmotor	Leistung (kW)	115
Hubraum (ccm)	1499	Schadstoffklasse:	EURO6;WLTP:EC;PI/CI;M, N1, N2
Antriebsart	Frontantrieb	Getriebe / Gänge	Automatik / 7
Felgen	Leichtmetall	Farbe	Spacesilber metallic (C67)
Polster / Farbe	Leder/Alcantara / Schwarz

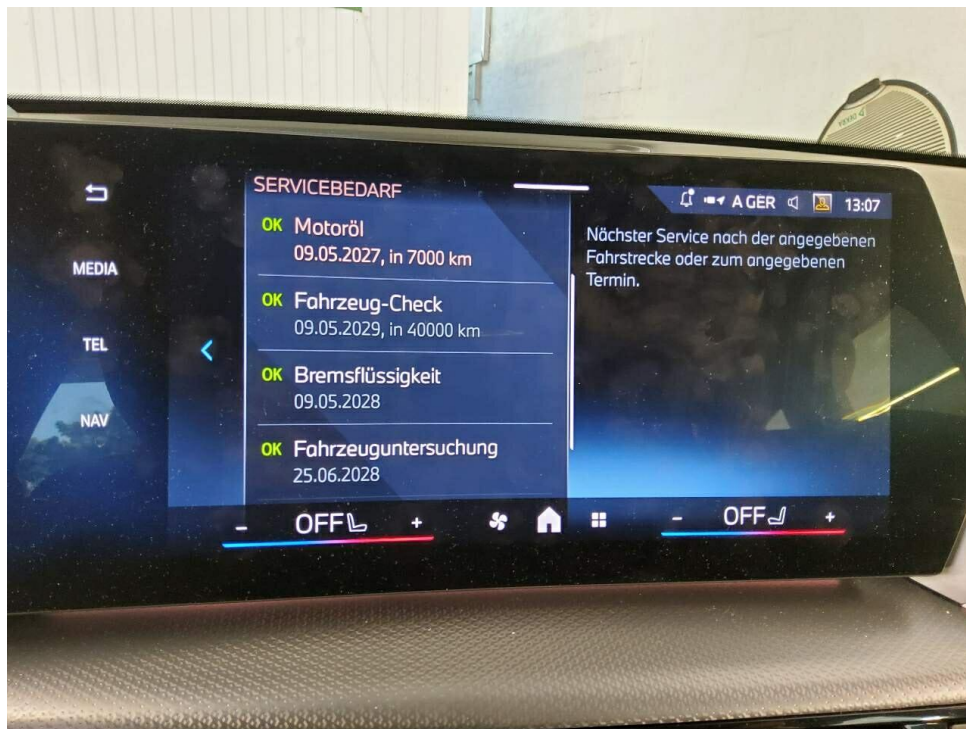
Bild 7 : Serviceintervallanzeige

Wartungsnachweis: nicht notwendig
bis Wartung verbleiben: 7.000 km (zum Besichtigungszeitpunkt)

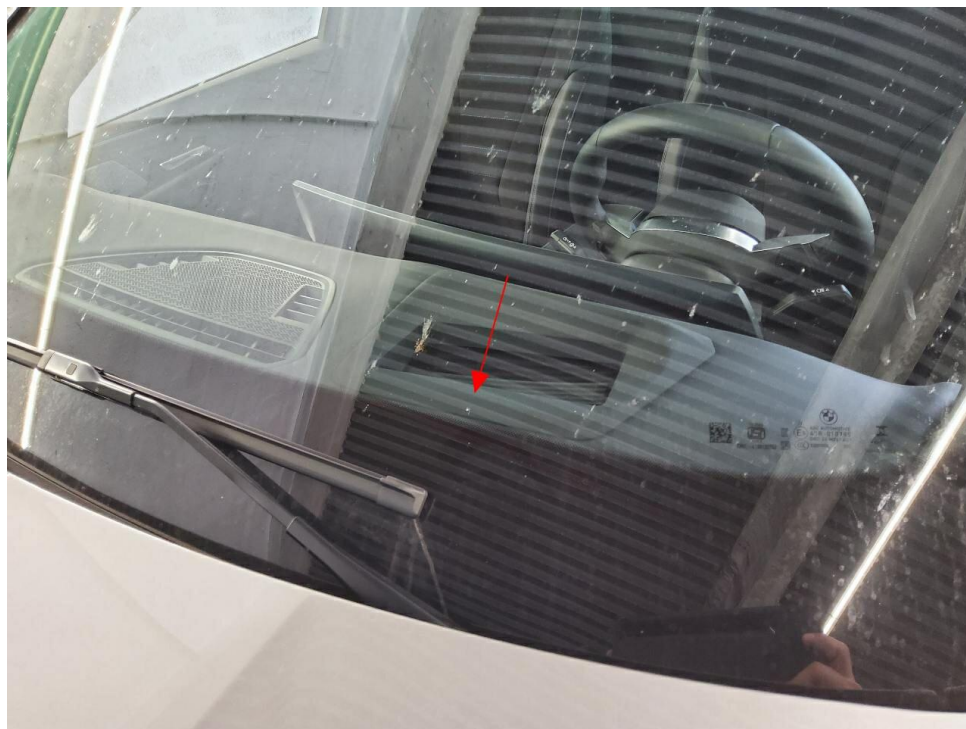
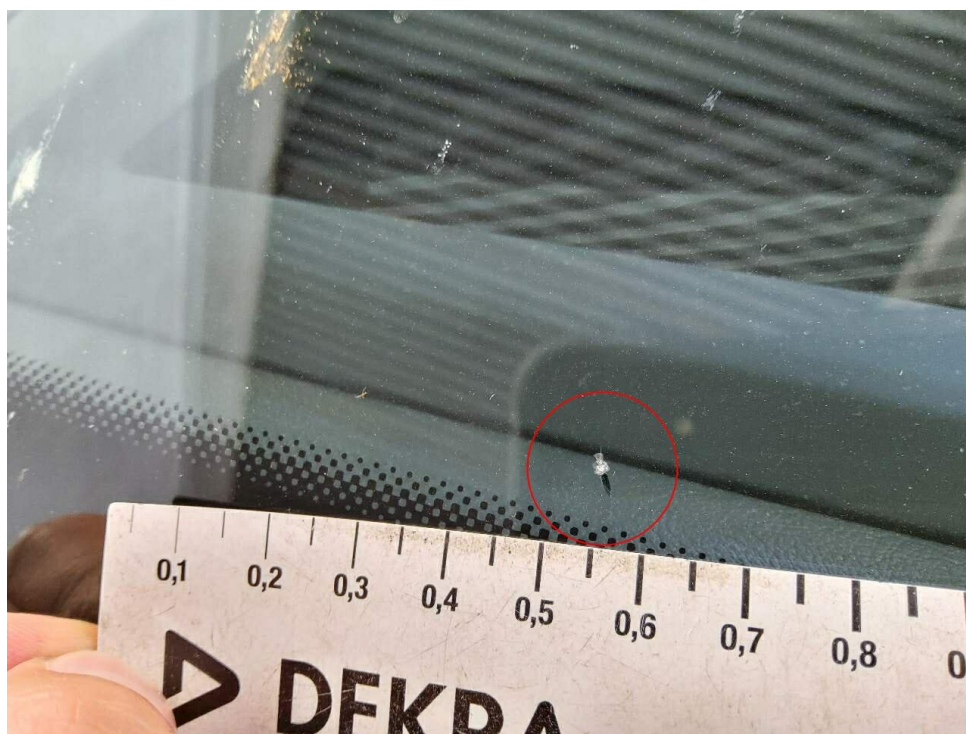
Bild 15 : Frontscheibe Steinschlag mit Rissbildung

Bild 16 : Frontscheibe Steinschlag mit Rissbildung

1. Frontscheibe Steinschlag mit Rissbildung, erneuern (Bild 15, 16)
2. Stoßfänger vorne, eingedellt, verschrammt, instandsetzen (Bild 17, 18, 19, 20, 21, 22, 23)

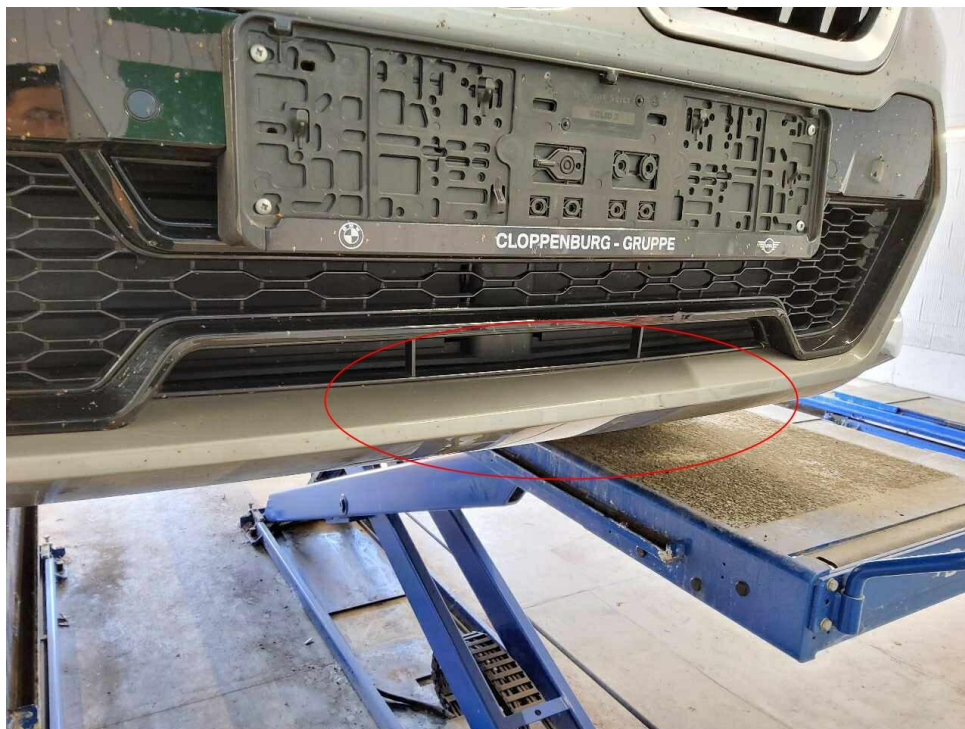
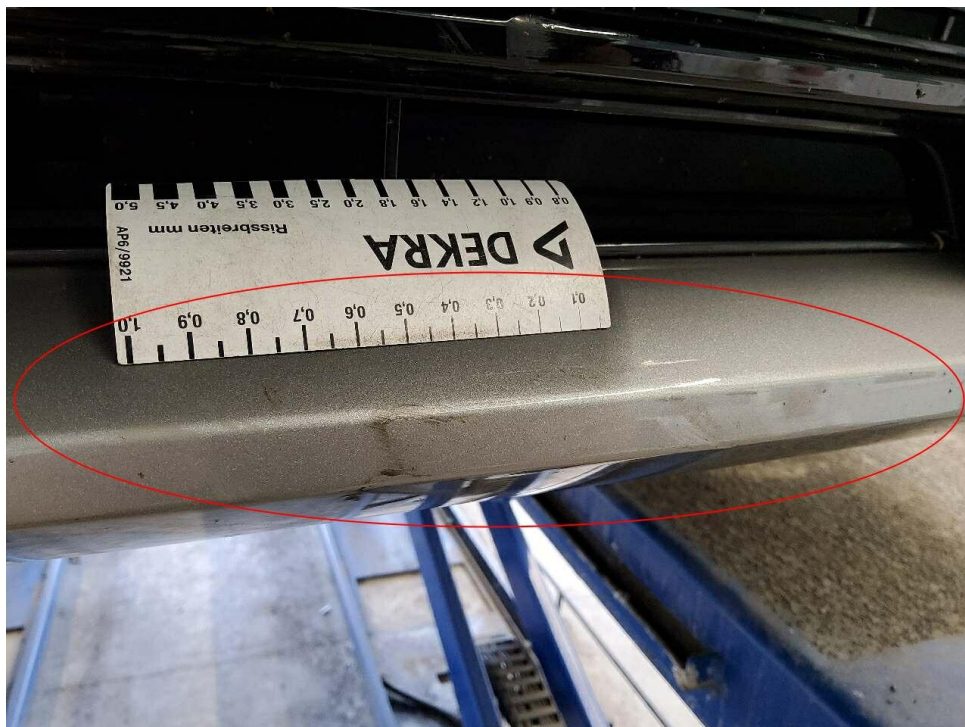
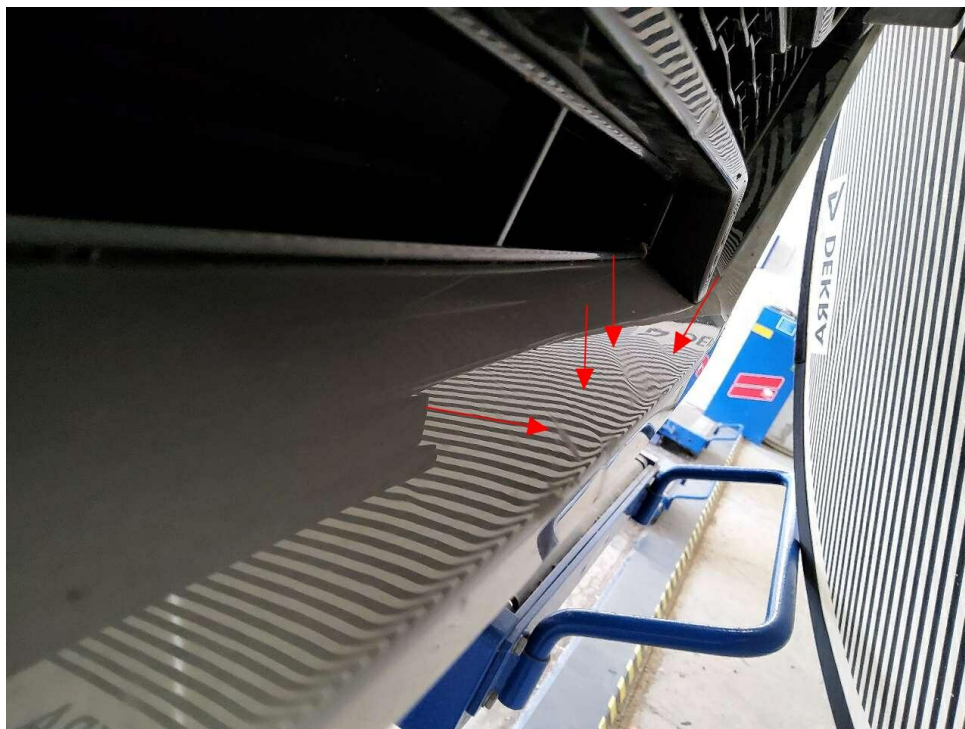
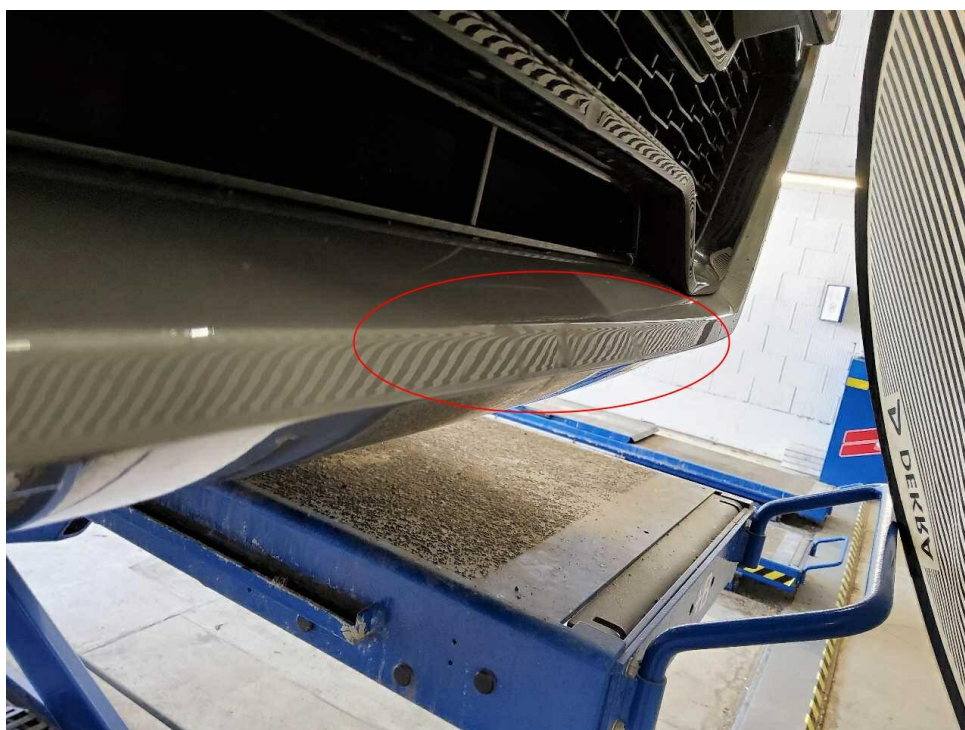
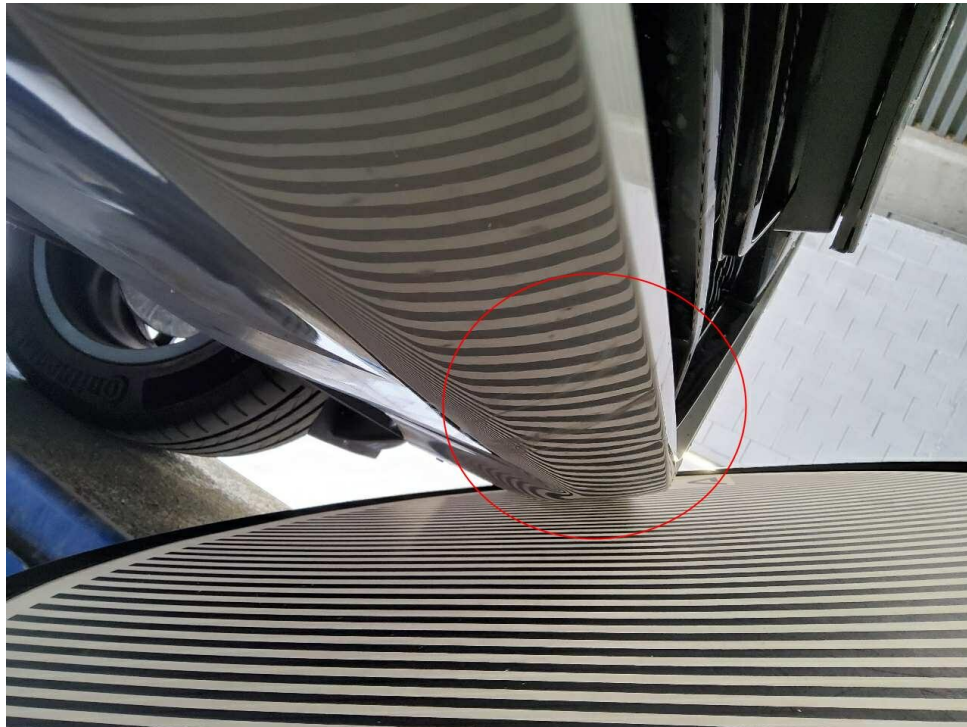
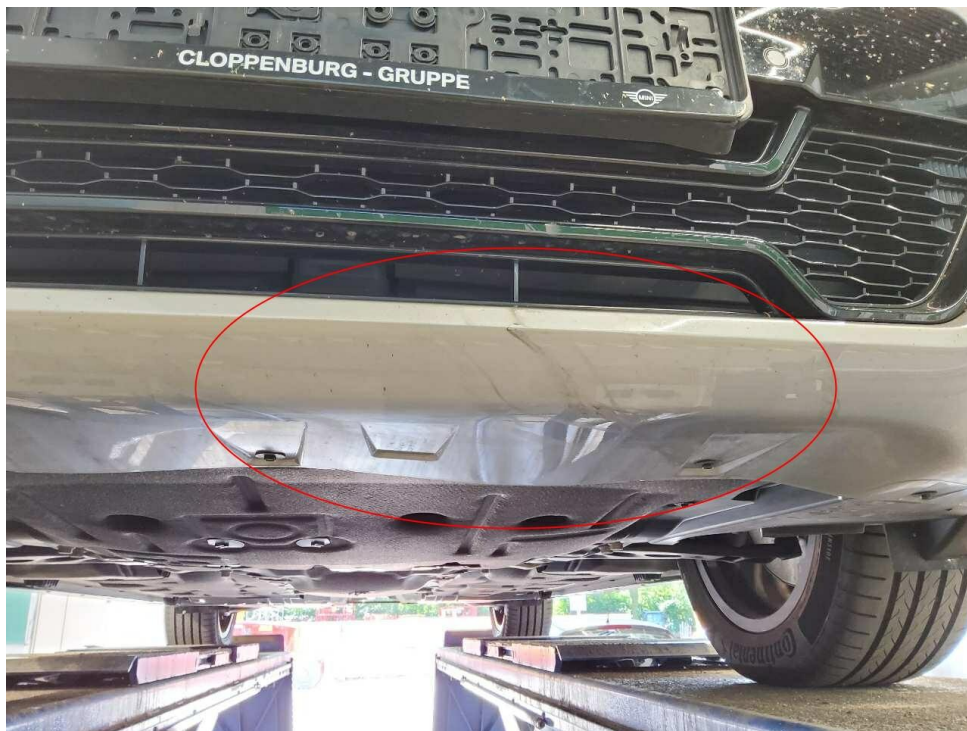
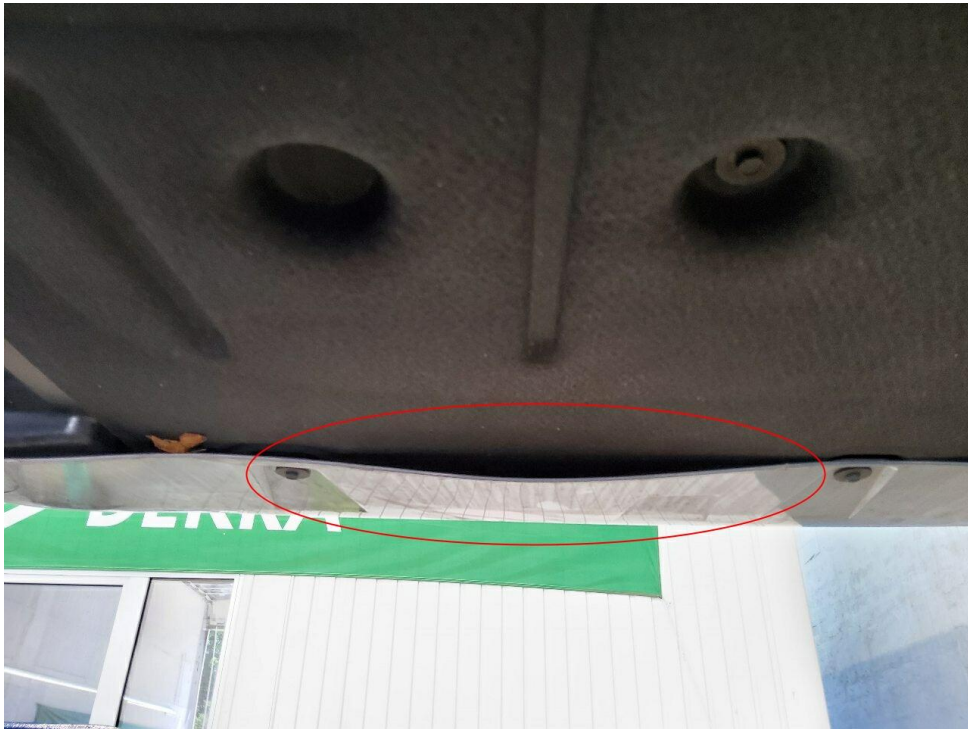
Bild 17 : Stoßfänger vorne, eingedellt, verschrammt

Bild 18 : Stoßfänger vorne, eingedellt, verschrammt

Bild 19 : Stoßfänger vorne, eingedellt, verschrammt

Bild 20 : Stoßfänger vorne, eingedellt, verschrammt

Bild 21 : Stoßfänger vorne, eingedellt, verschrammt

Bild 22 : Stoßfänger vorne, eingedellt, verschrammt

Bild 23 : Stoßfänger vorne, eingedellt, verschrammt
