## Fahrzeugbeschreibung

**Fahrzeug:** VOLKSWAGEN Passat 2.0 TDI SCR DSG Business Variant Kombi 5-türig 1968 ccm 150 PS / 110 KW Diesel 7-Gang Automatik

## Zustandsbericht

#### Volkswagen Passat Variant (CB5)(03.2019->2024) Business

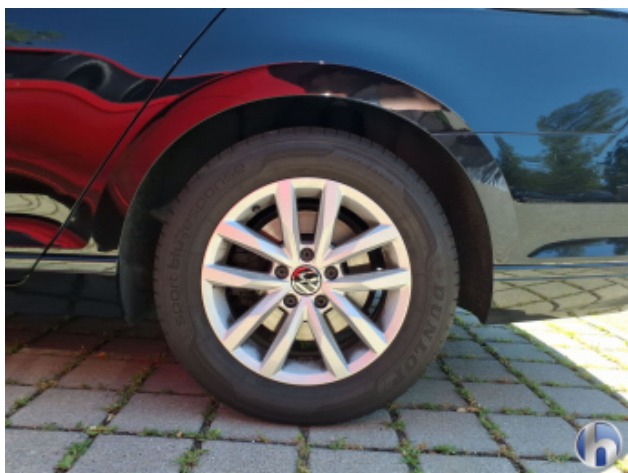
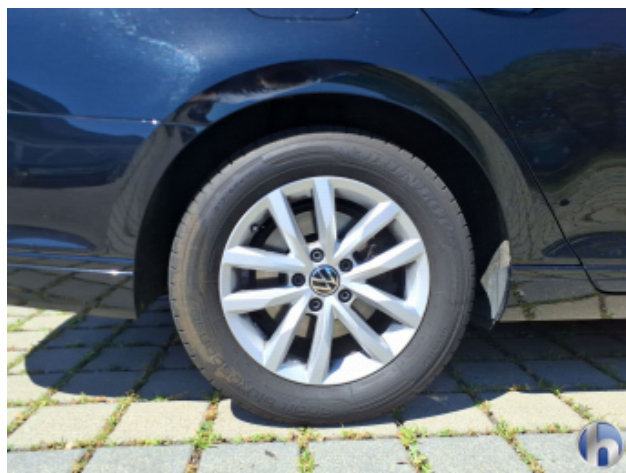
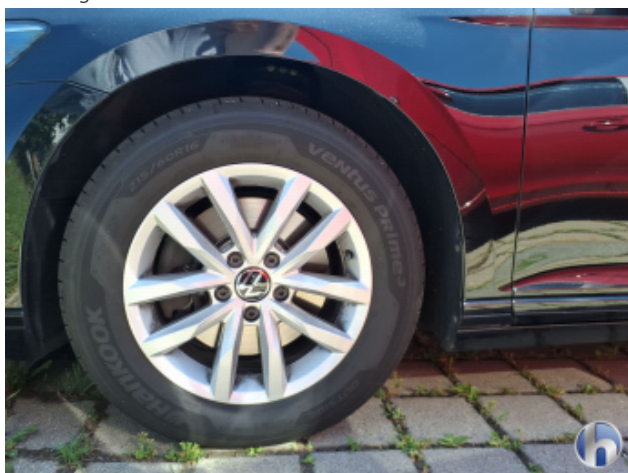
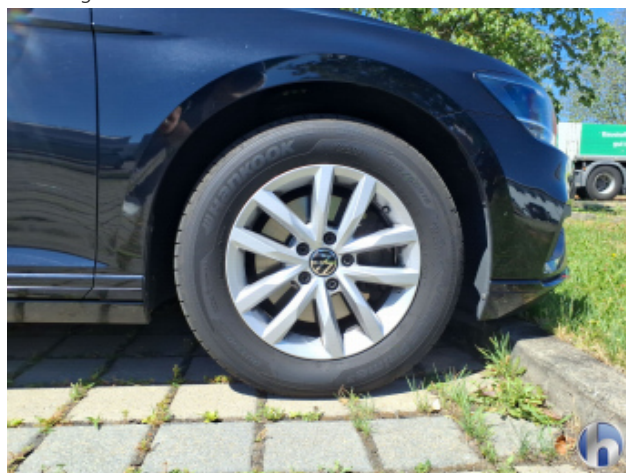
| | Sommerreifen | Aluminium |
|---|---|---|
| 2. Achse - links / Zust. | | /// 7 mm |
| 2. Achse - rechts / Zust. | | /// 7 mm |
| 1. Achse - links / Zust. | | /// 7 mm |
| 1. Achse - rechts / Zust. | | /// 7 mm |

Bereifung

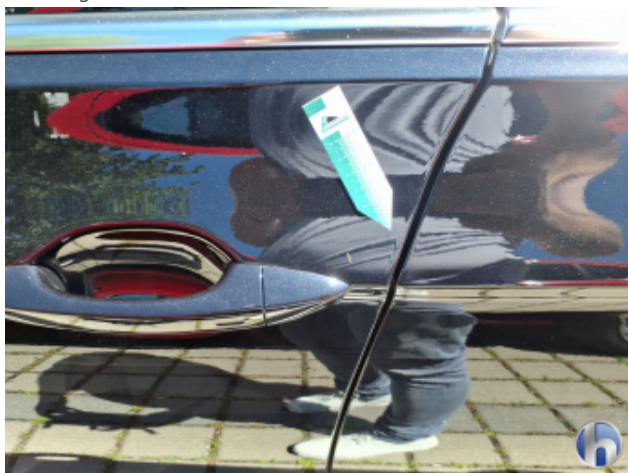
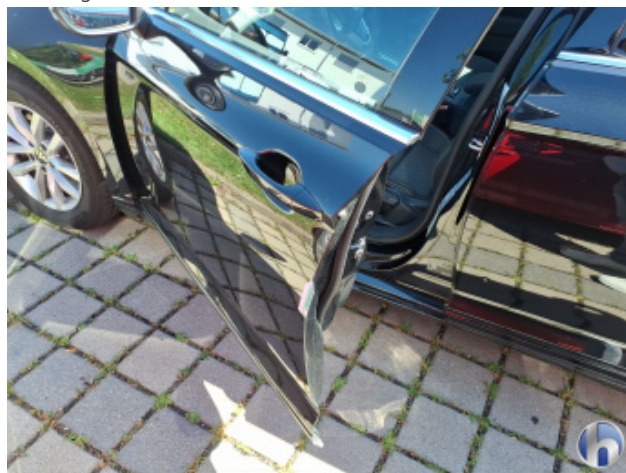
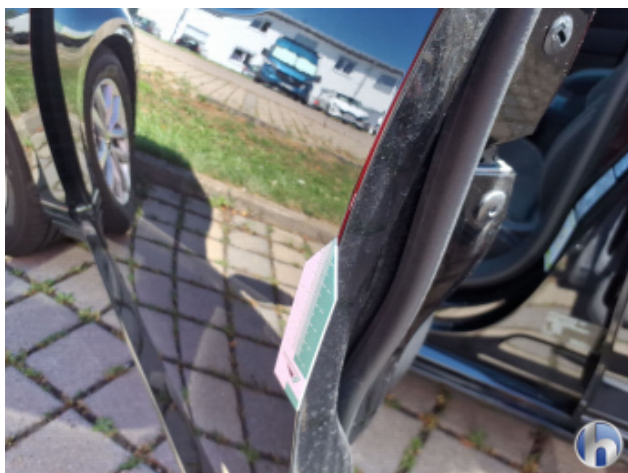
| Schaden | | | |
|---|---|---|--|
| 1. Tür Vorne - Links | Kratzer | Smart Repair | |

1. Tür Vorne - Links  
Kratzer - Smart Repair

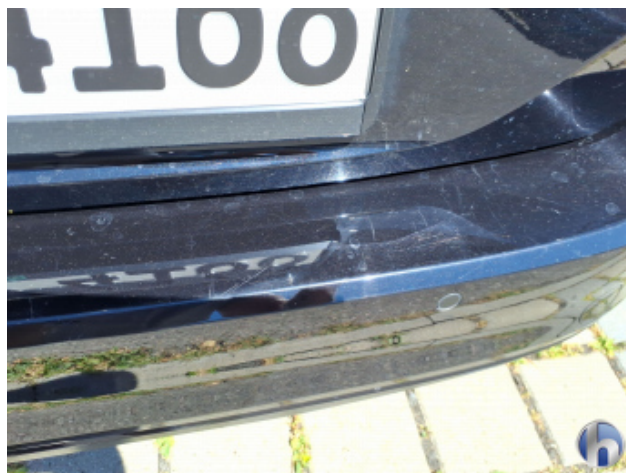
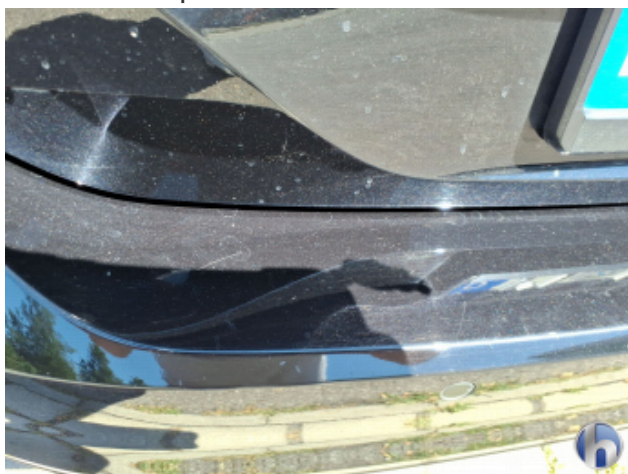
| Schaden | | | |
|---|---|---|--|
| 2. Stoßfänger Hinten | Kratzer | Lackieren | |

2. Stoßfänger Hinten  
Kratzer - Lackieren

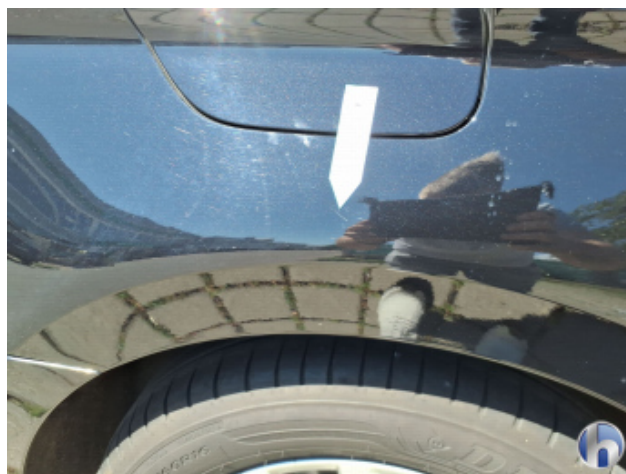
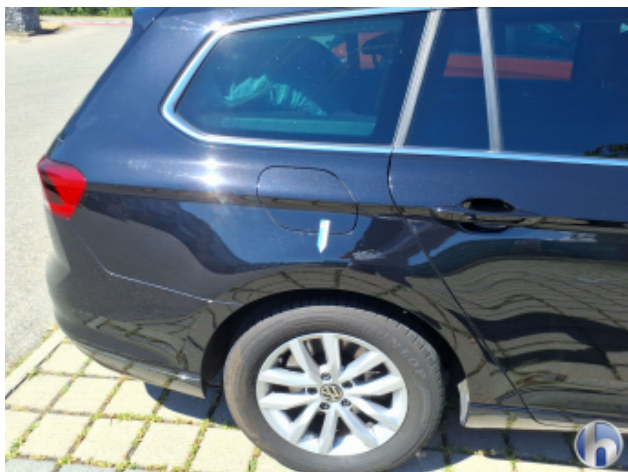
| 3. | Seitenwand - Hinten - Rechts | Kratzer | Smart Repair |

3. Seitenwand - Hinten - Rechts  
Kratzer - Smart Repair

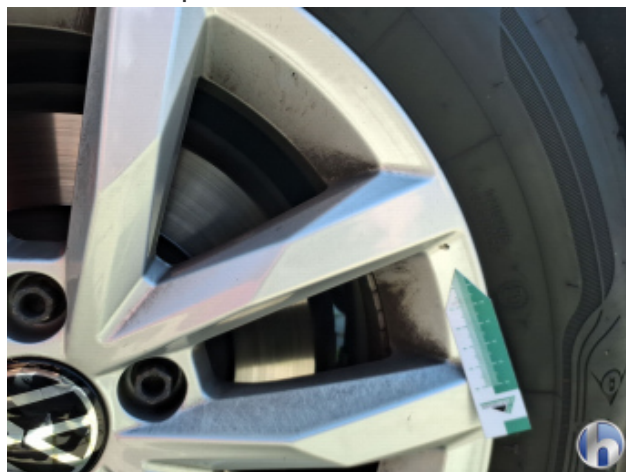
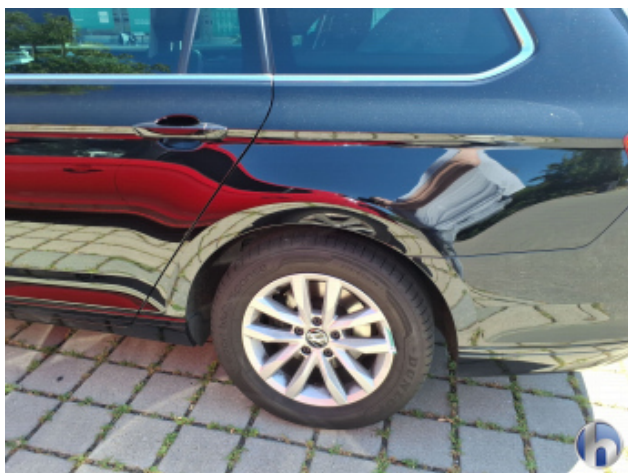
| 4. | Felge Hinten - Links | Kratzer | Smart Repair |

4. Felge Hinten - Links  
Kratzer - Smart Repair

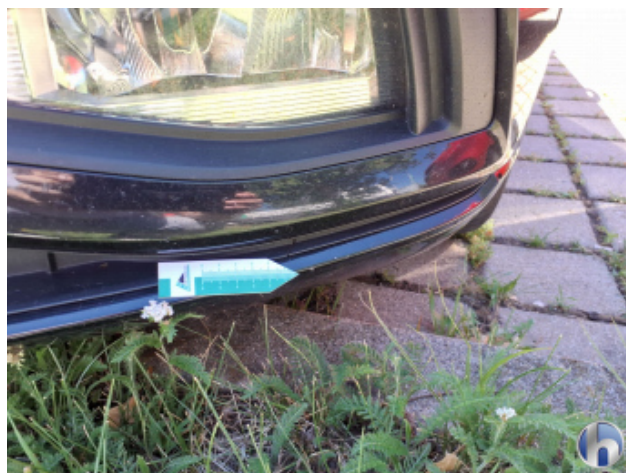
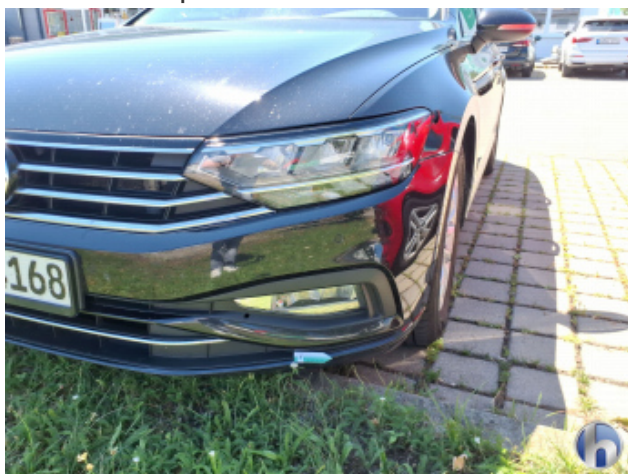
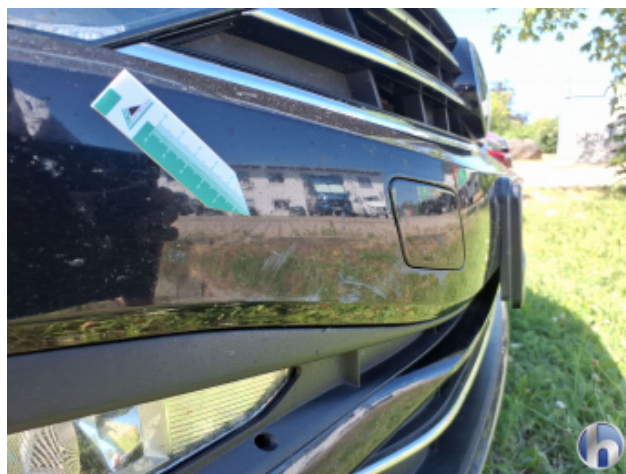
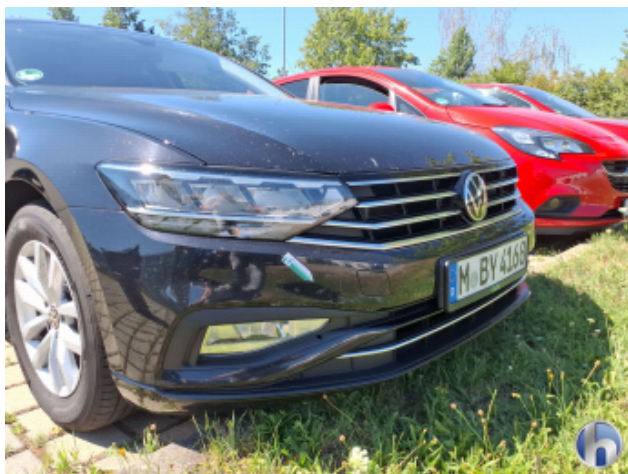
| 5. | Stoßfänger Vorne | Kratzer | Lackieren |

5. Stoßfänger Vorne  
Kratzer - Lackieren

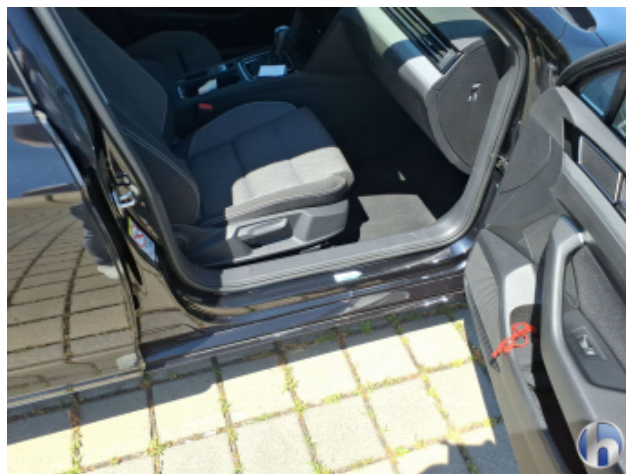
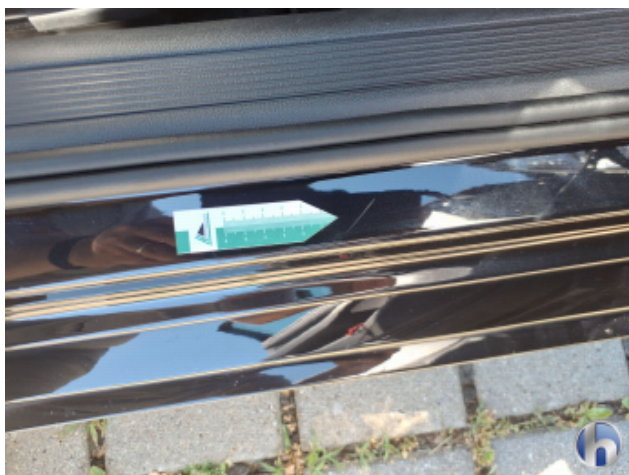
| 6. | Verkleidung | Kratzer | Smart Repair |

6. Verkleidung  
Kratzer - Smart Repair

6. Verkleidung  
**Kratzer - Smart Repair**
