**Fahrzeug:** BMW 5er-Reihe 540d xDrive Touring A Kombi 5-türig 2993 ccm 303 PS / 223 KW Diesel 8-Gang Automatik

Wertgutachten für Allane SE

| Vorgang | | | |
|---|---|---|---|
| Kennzeichen | OS-CA 3026 | Fzg.-Ident.-Nummer | WBA31GW020CU29369 |

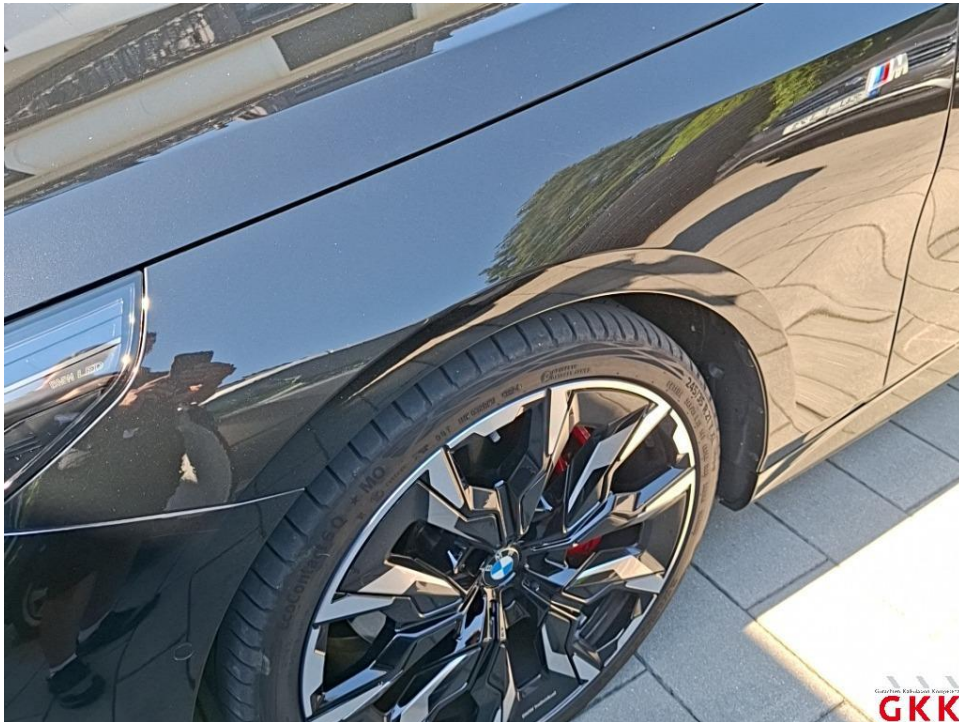
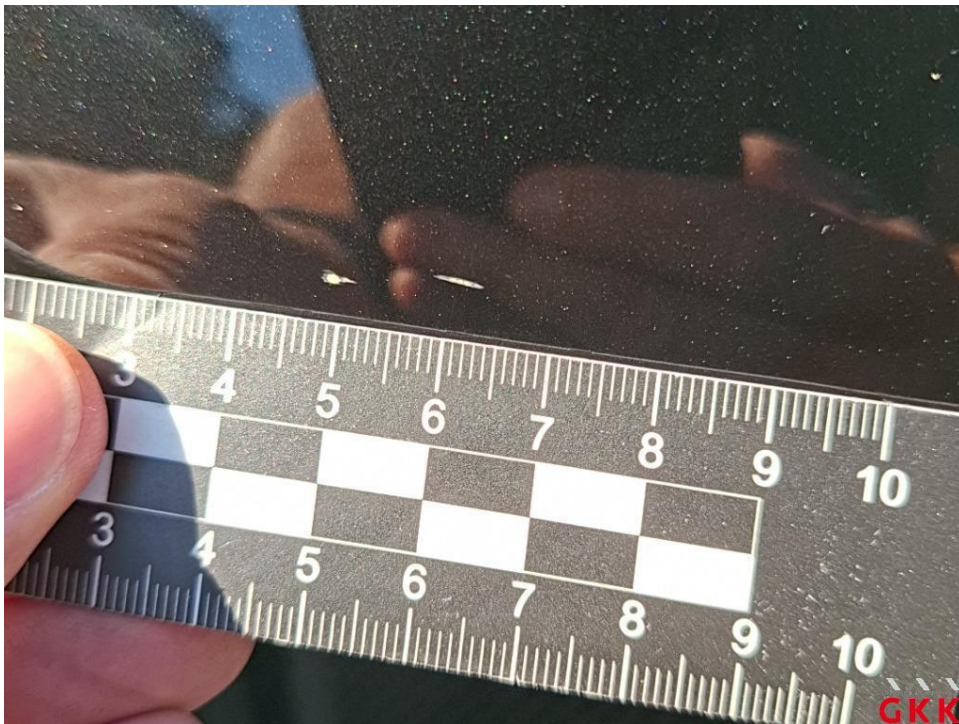
| Seite links (Angaben ohne MwSt.) | Reparaturkosten | ÜDV |
|---|---|---|
| Kotflügel vorne links, verkratzt, auslegen, schleifen, polieren (Bild 13, Bild 14) | 31,50 € | 31,50 € |

Bild 13. Kotflügel vorne links, verkratzt, auslegen, schleifen, polieren

Bild 14. Kotflügel vorne links, verkratzt, auslegen, schleifen, polieren

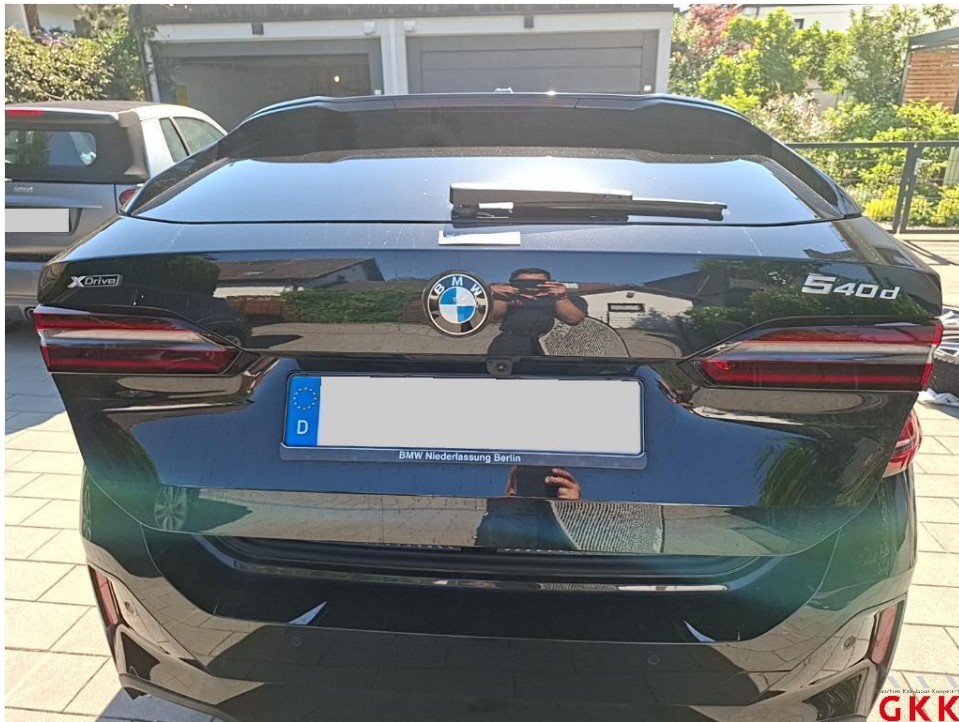
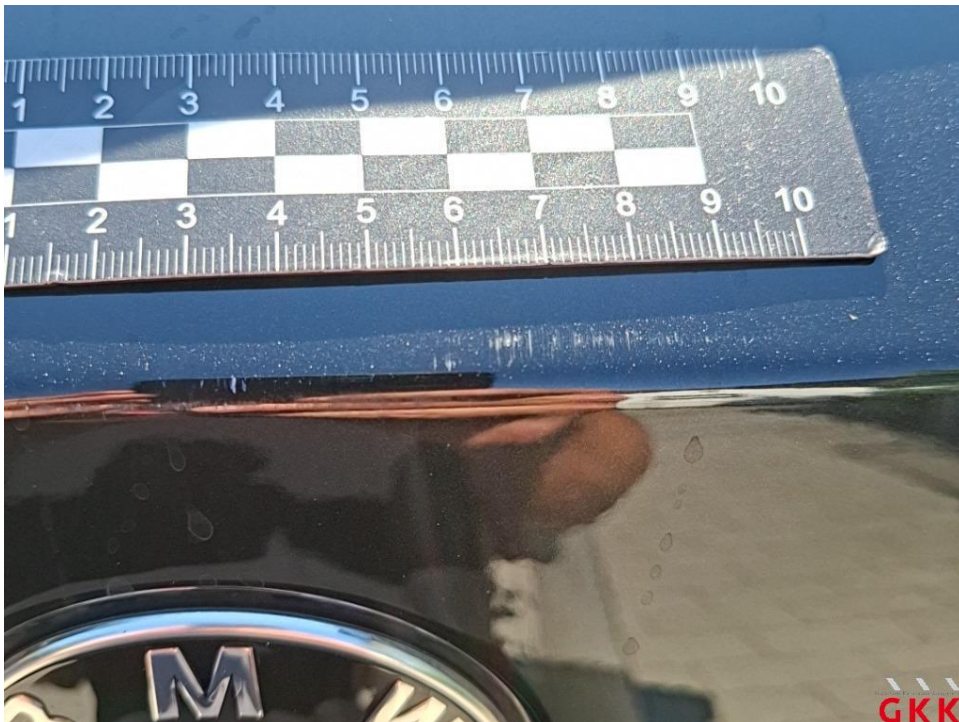
| Seite links (Angaben ohne MwSt.) | Reparaturkosten | ÜDV |
|---|---|---|
| Heckklappe, verkratzt, auslegen, schleifen, polieren (Bild 15, Bild 16) | 42,00 € | 42,00 € |

Bild 15. Heckklappe, verkratzt, auslegen, schleifen, polieren

Bild 16. Heckklappe, verkratzt, auslegen, schleifen, polieren

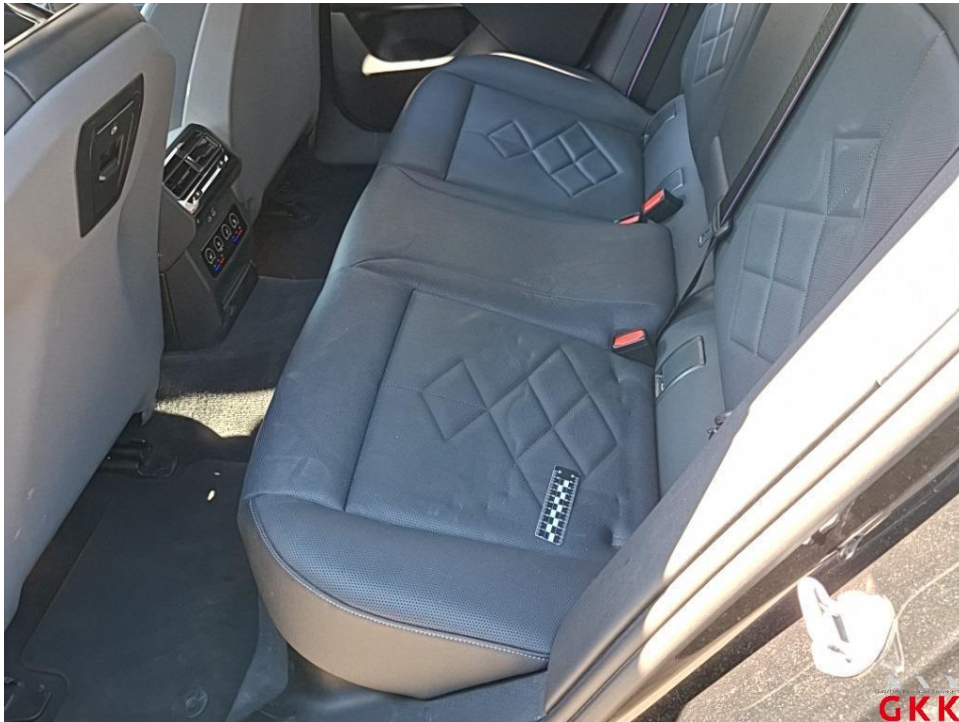
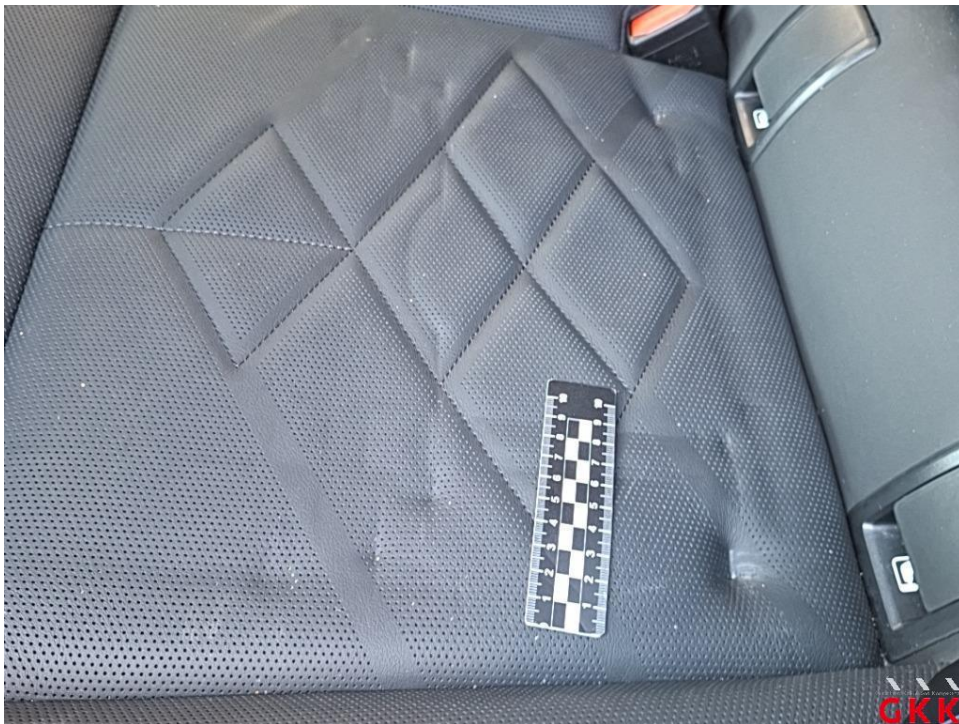
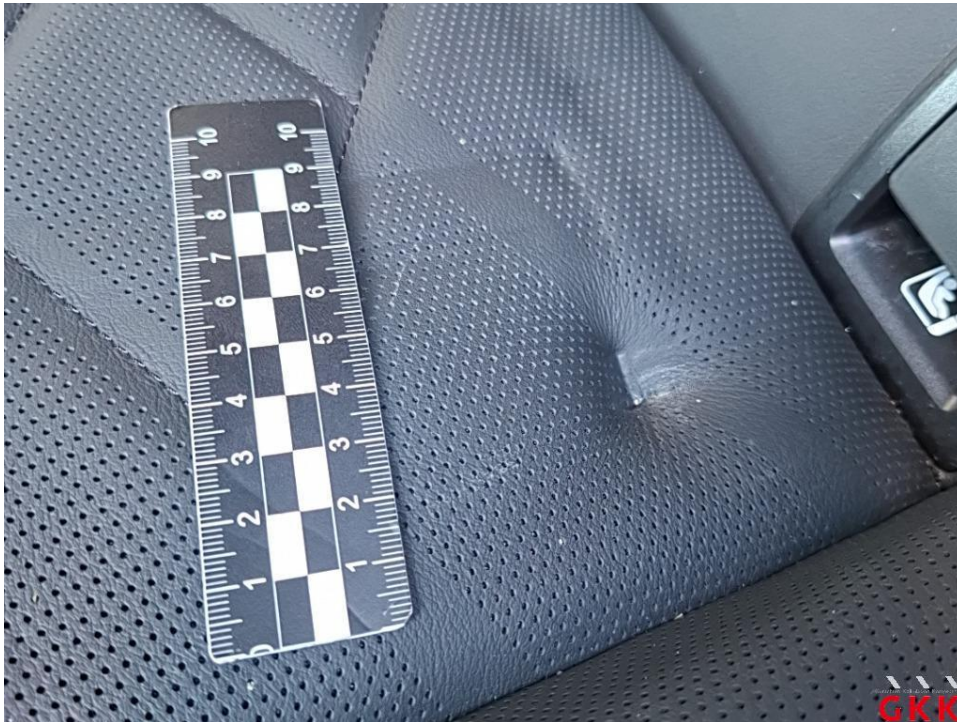
| Seite links (Angaben ohne MwSt.) | Reparaturkosten | ÜDV |
|---|---|---|
| Sitzbank hinten Bezug Sitzkissen -Leder-, Druckstellen, ersetzen (Bild 17, Bild 18, Bild 19) | 1710,42 € | 1368,34 € |

Bild 17. Sitzbank hinten, Bezug Sitzkissen -Leder-, Druckstellen, ersetzen

Bild 18. Sitzbank hinten, Bezug Sitzkissen -Leder-, Druckstellen, ersetzen

Bild 19. Sitzbank hinten, Bezug Sitzkissen -Leder-, Druckstellen, ersetzen
