# Zustandsbericht/Minderwertgutachten-Leasing

Auftraggeber: Mobility Concept GmbH, Grünwalder Weg 34, 82041 Oberhaching  
Besichtigung: 25.06.2026

| Typ / Verkaufsbez. | Ibiza 1.0 TSI S&S FR Pro Black Edition | Aufbauart | Limousine |

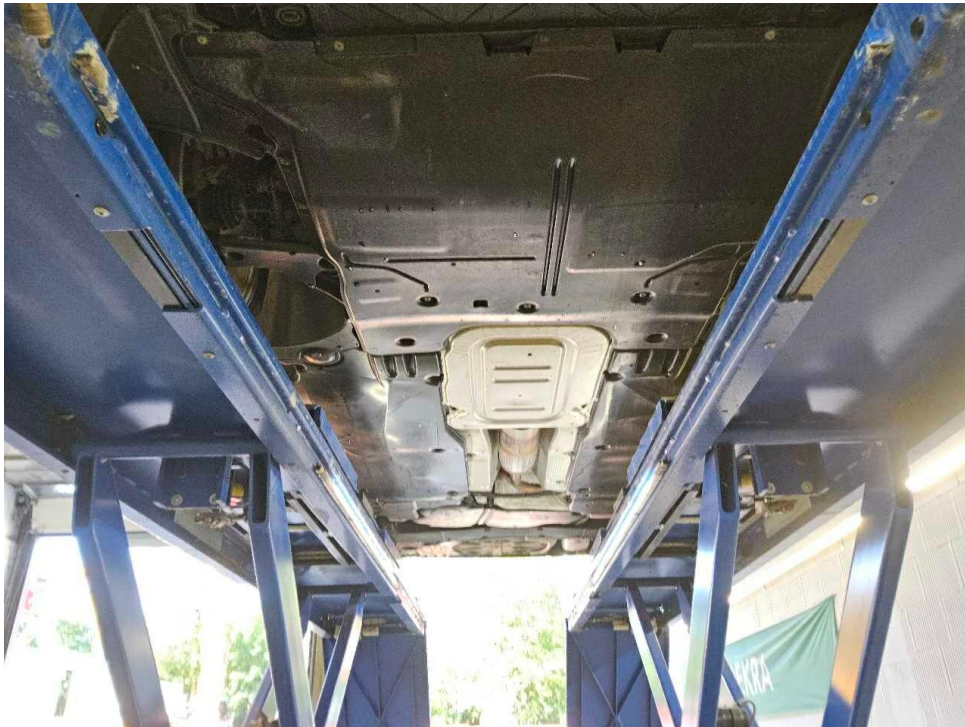
Bild 5 : Fahrzeugunterseite

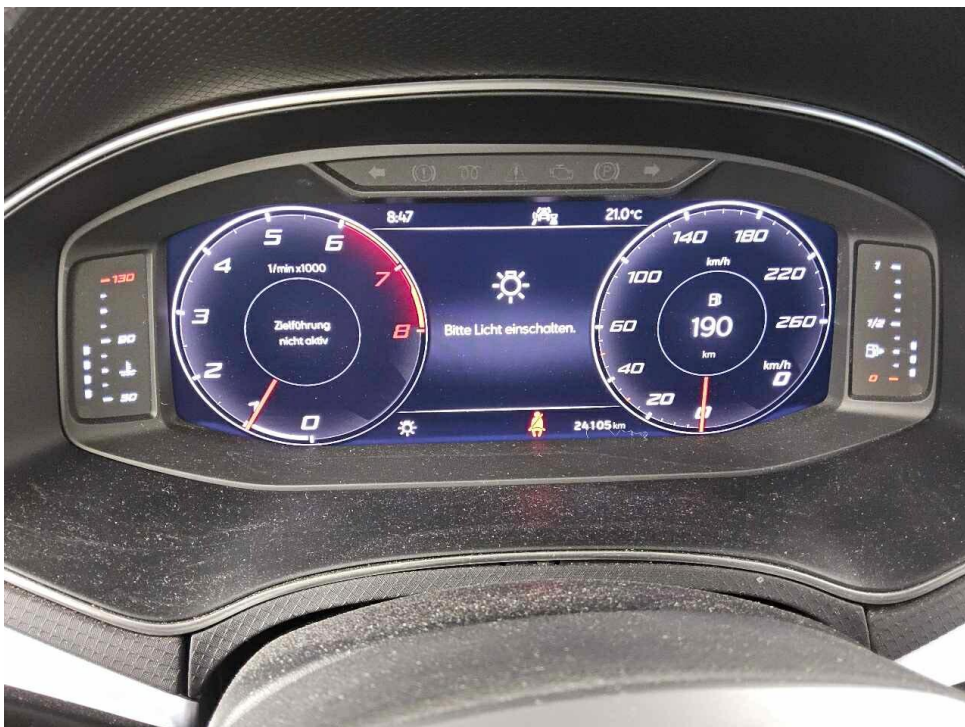
Bild 6 : Kombiinstrument (betriebsbereit) mit Km-Stand

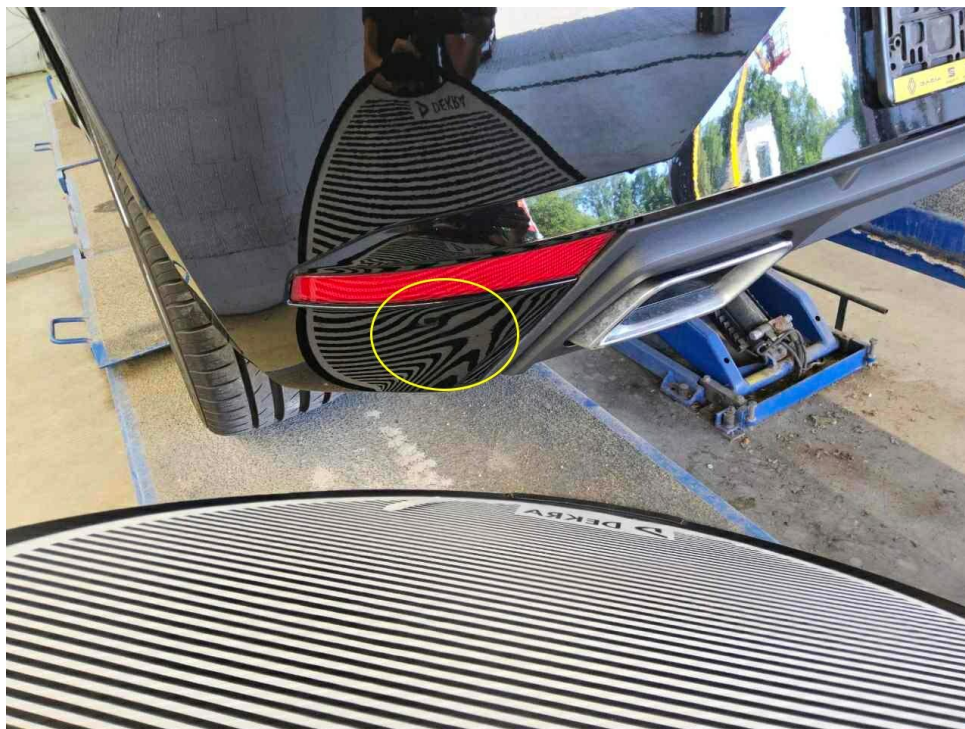
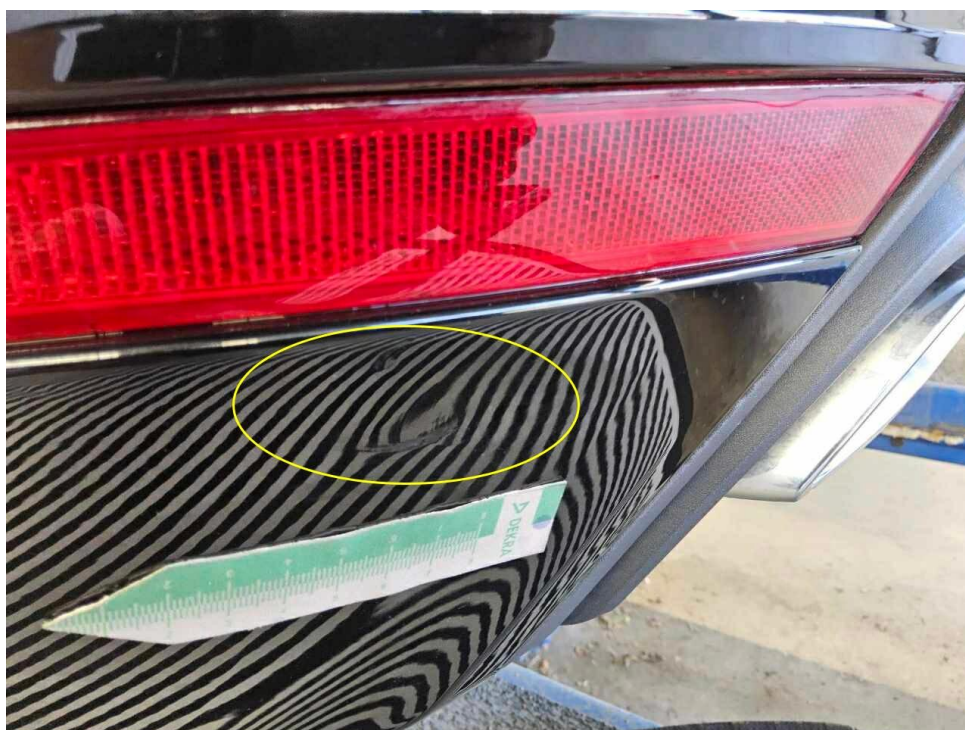
Bild 13 : Stoßfänger hinten, eingedellt, smart repair

Bild 14 : Stoßfänger hinten, eingedellt, smart repair

1. Frontscheibe Steinschlag mit Rissbildung, erneuern (Bild 15, 16)
2. Aktueller Frontschaden, instandsetzen (Bild 17, 18, 19, 20, 21, 22, 23, 24, 25, 26)
3. Stoßfänger hinten, eingedellt, smart repair (Bild 13, 14)

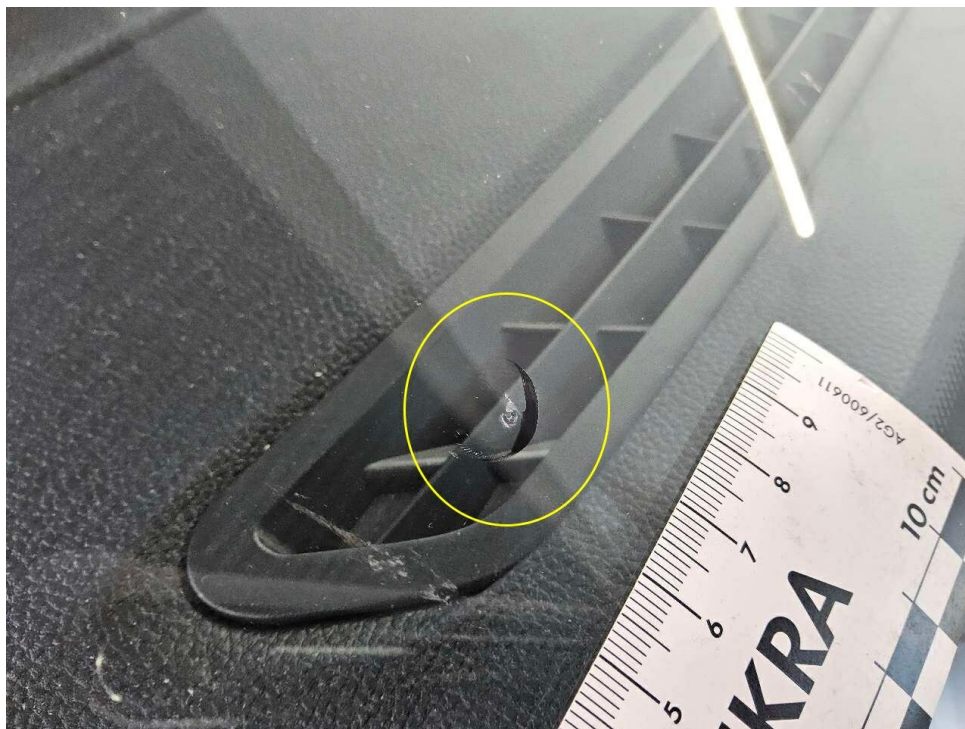
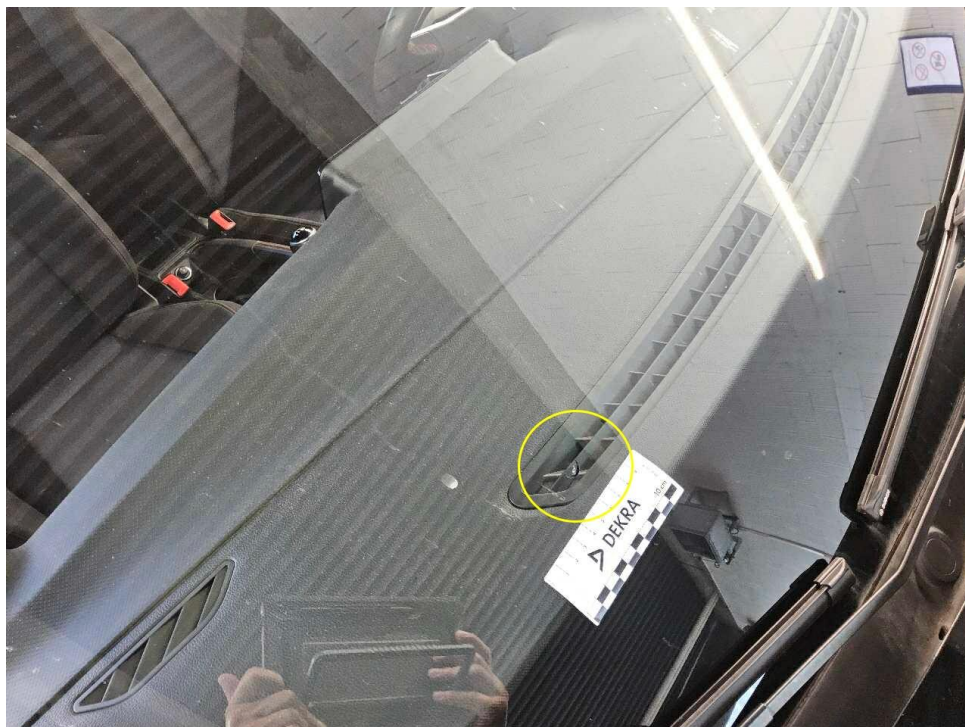
Bild 15 : Frontscheibe Steinschlag mit Rissbildung

Bild 16 : Frontscheibe Steinschlag mit Rissbildung

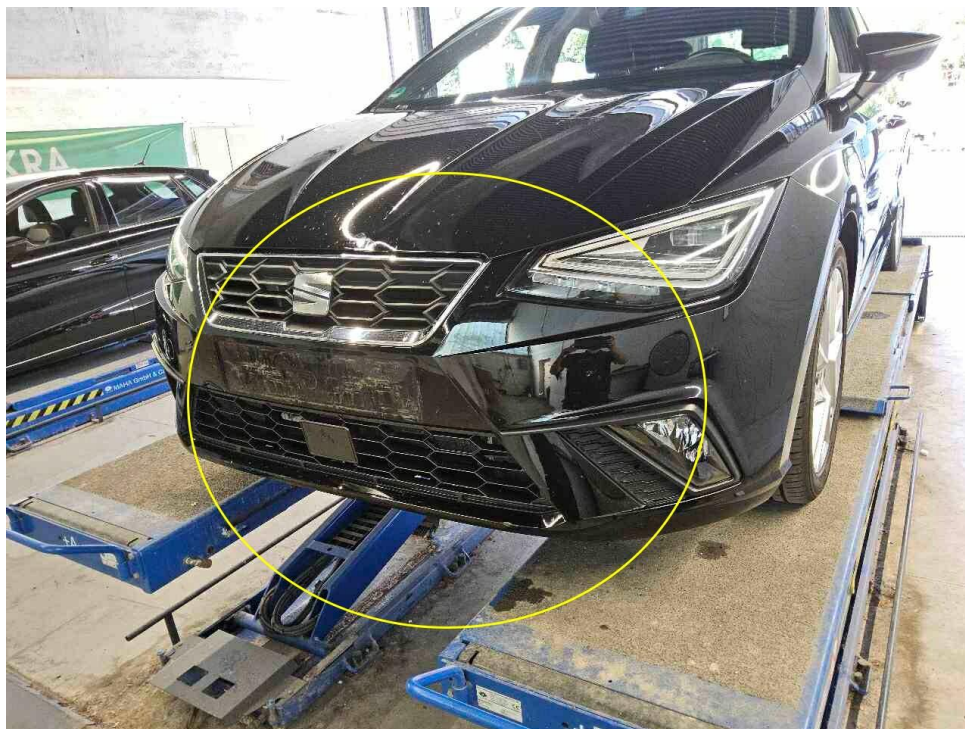
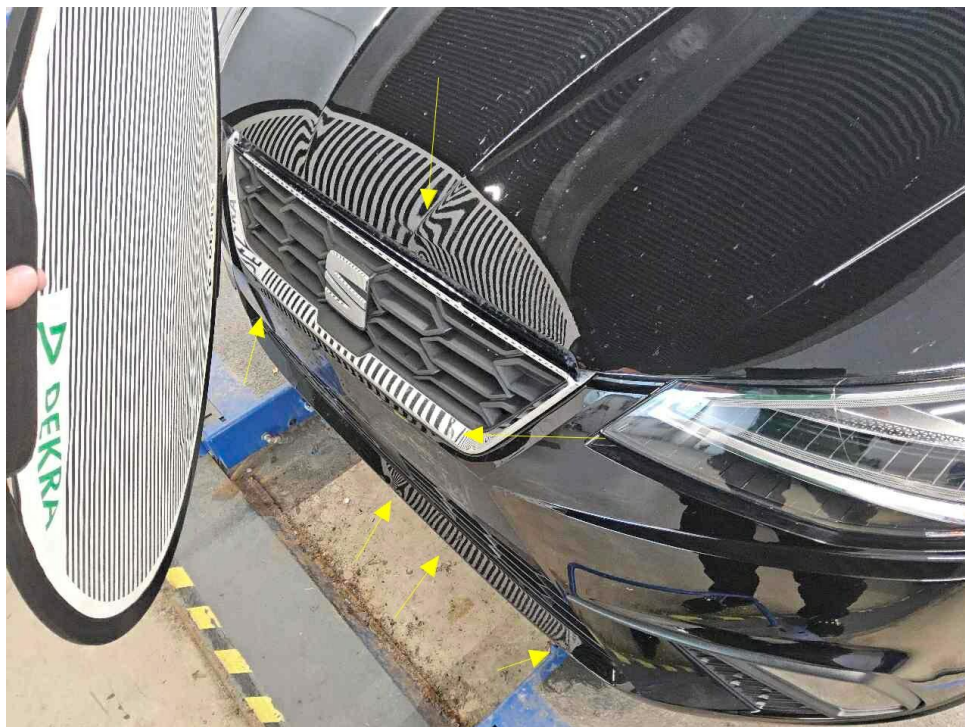
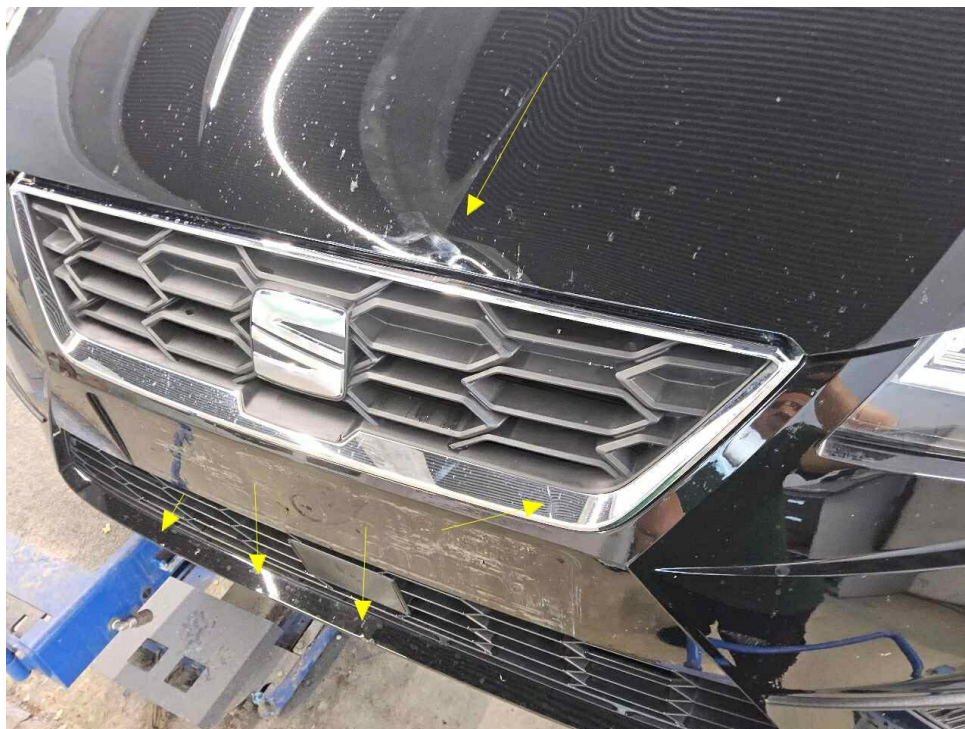
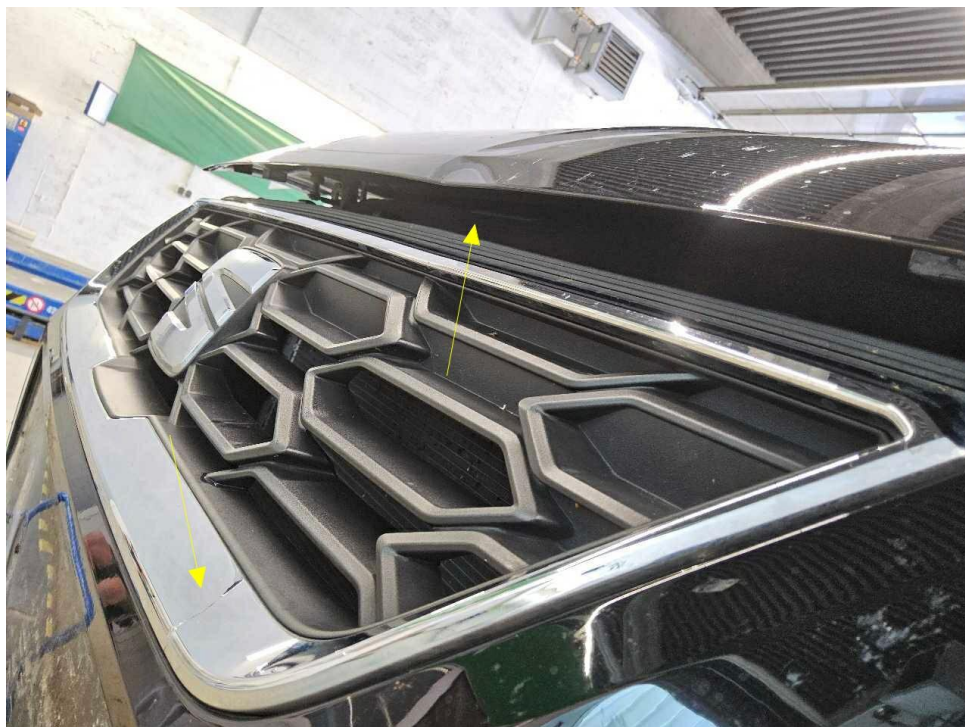
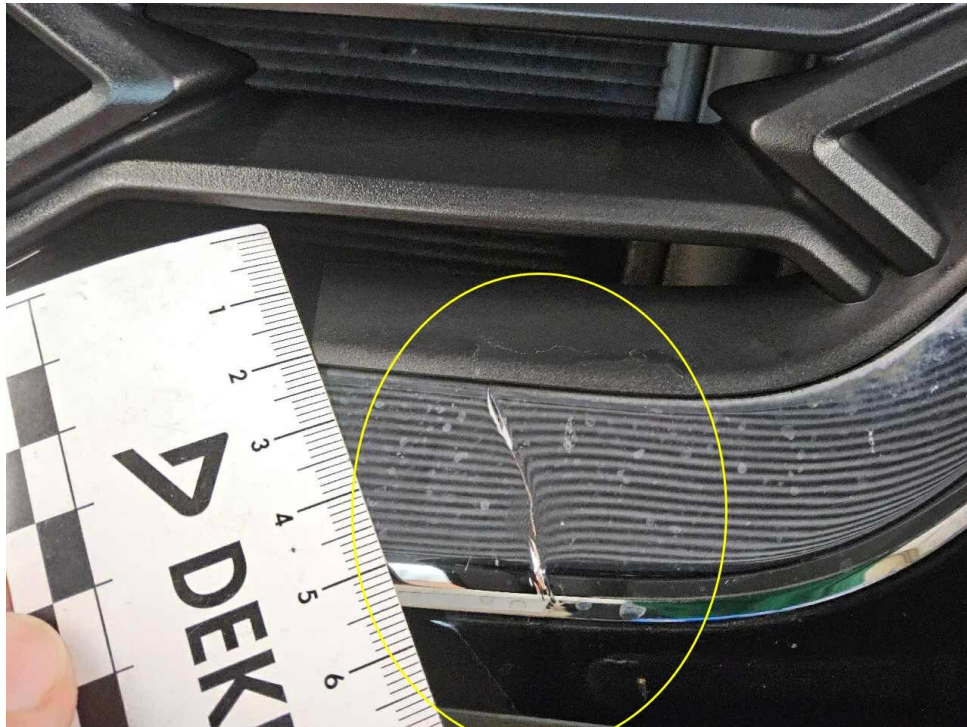
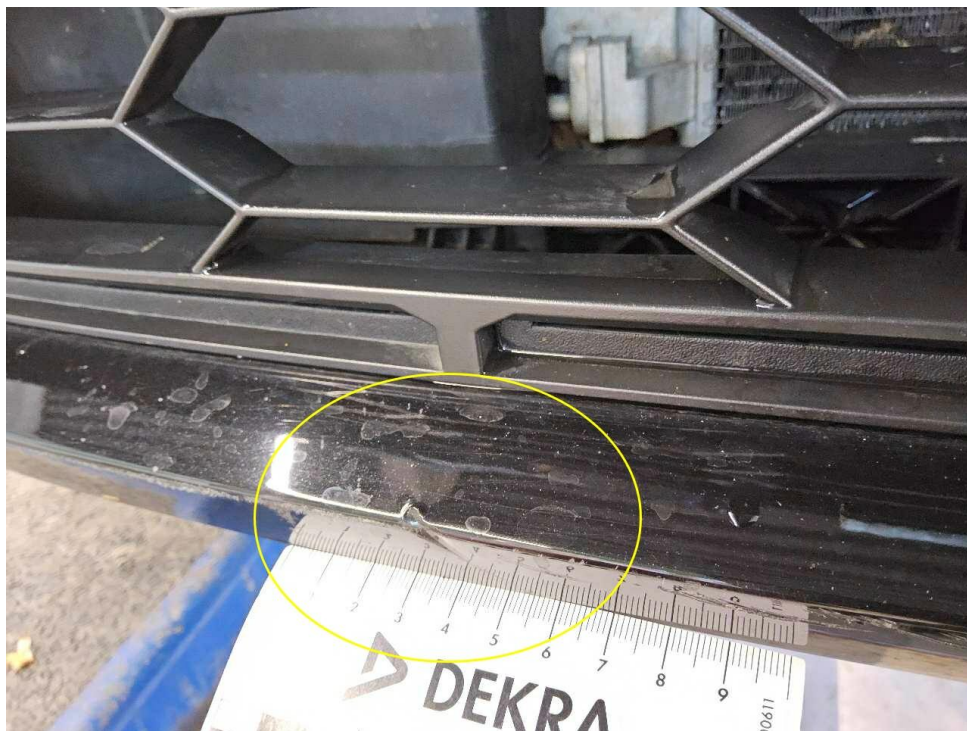
Bild 17 : Aktueller Frontschaden

Bild 18 : Aktueller Frontschaden

Bild 19 : Aktueller Frontschaden

Bild 20 : Aktueller Frontschaden

Bild 21 : Aktueller Frontschaden

Bild 22 : Aktueller Frontschaden

| Schadennummer | Unfalldatum | Beschädigung | Schadenhöhe<br>in EUR |
|---|---|---|---|
| 2026109305 | 12.06.2026 | Kühlergrill; Motorhaube; Stoßfänger vorne | 3.593,28 |

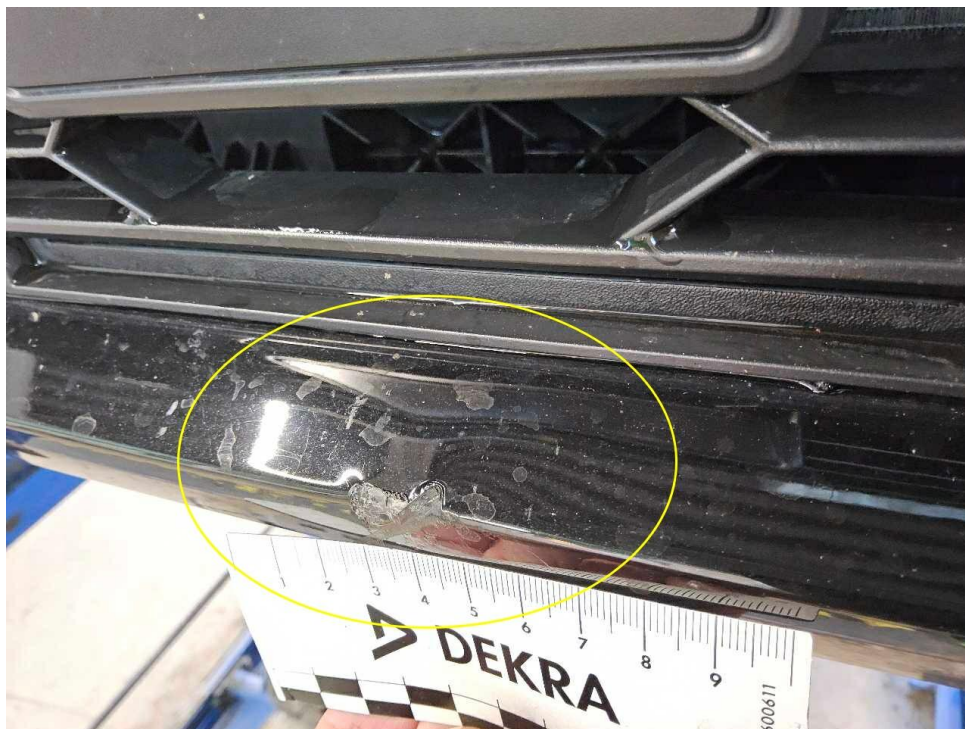
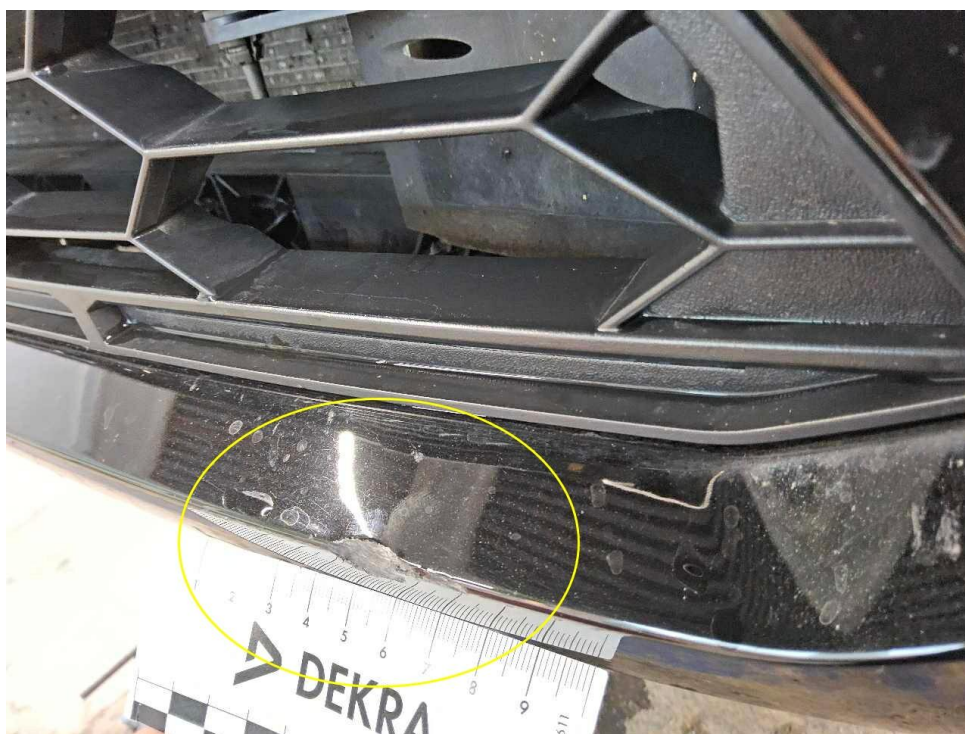
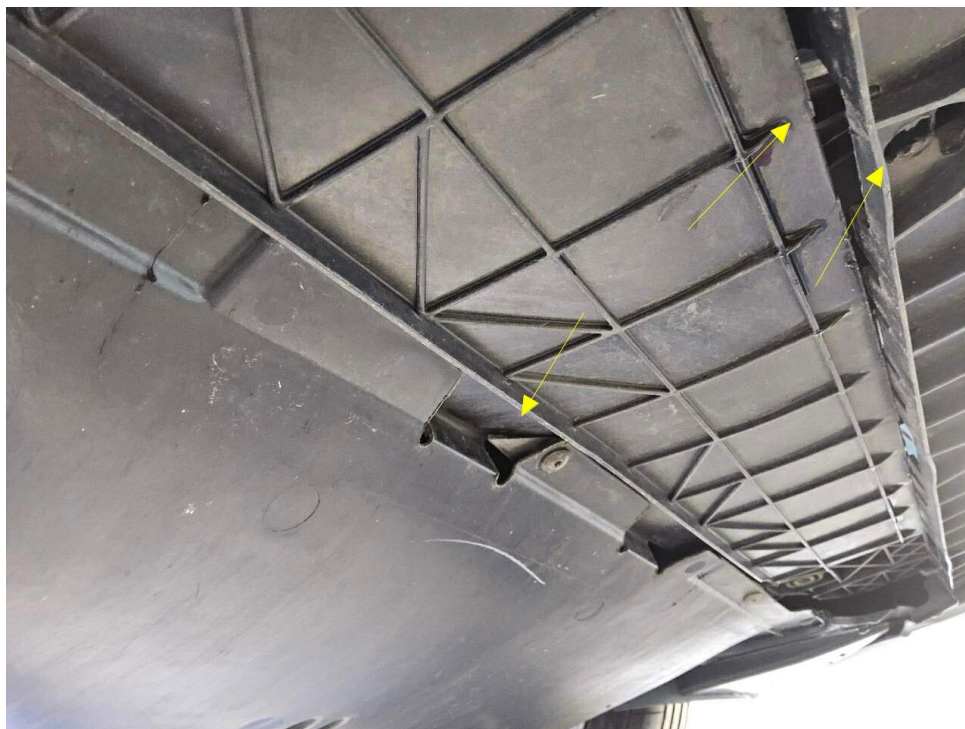
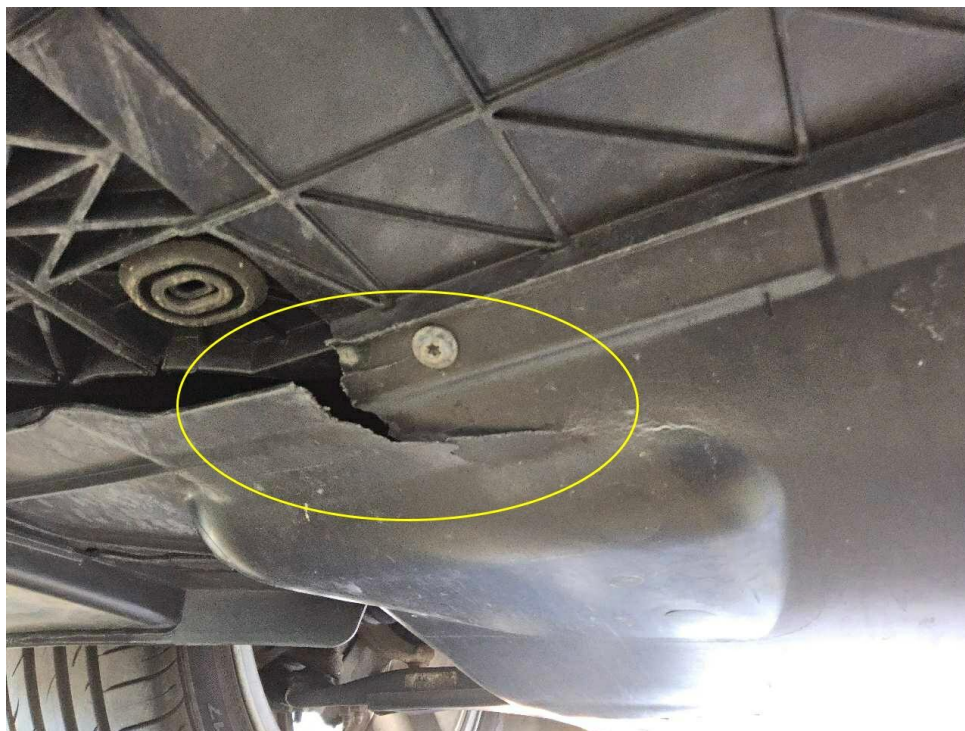
Bild 23 : Aktueller Frontschaden

Bild 24 : Aktueller Frontschaden

Bild 25 : Aktueller Frontschaden

Bild 26 : Aktueller Frontschaden
