**Fahrzeug:** HYUNDAI IONIQ 6 77,4kWh 168kW Dynamiq Limousine 4-türig 0 ccm 228 PS / 168 KW  
Elektrisch Automatik

## Zustandsbericht

#### Hyundai Ioniq 6 (11.2022->) Uniq Elektro

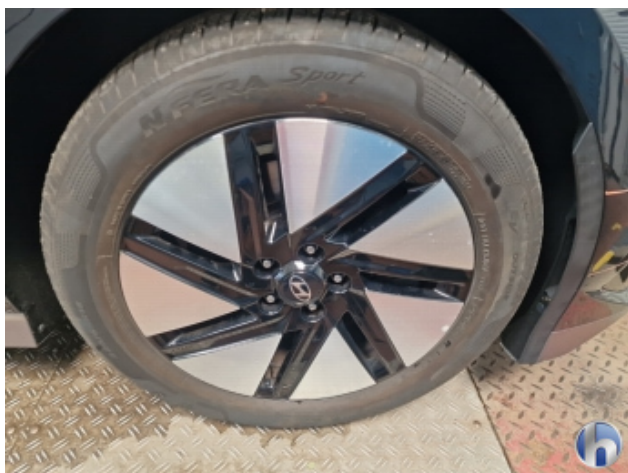
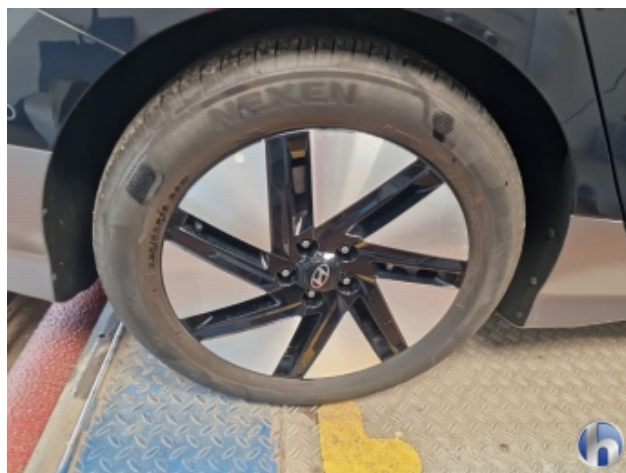
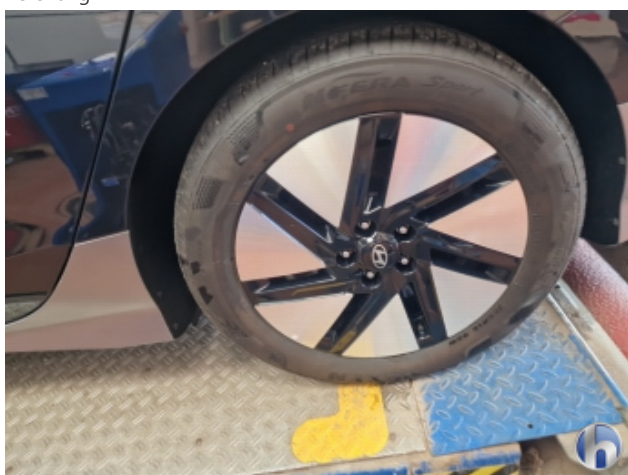
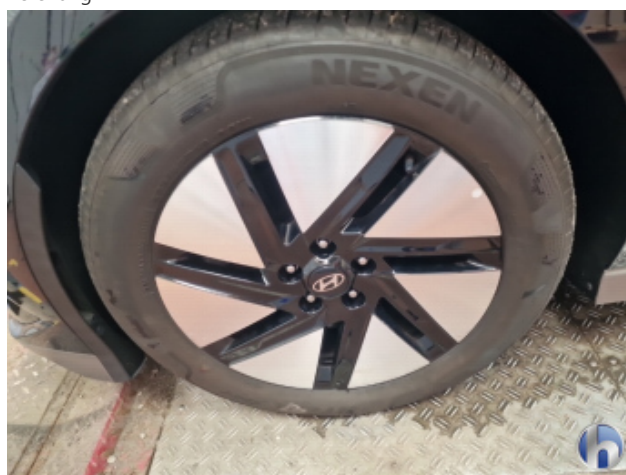
| Reifenart / Felgentyp: | Sommerreifen | Aluminium |
|---|---|---|
| 1. Achse - links / Zust. | <b>Nexen</b> | <b>225/55/R18/98W 6 mm</b> |
| 1. Achse - rechts / Zust. | <b>Nexen</b> | <b>225/55/R18/98W 6 mm</b> |
| 2. Achse - links / Zust. | <b>Nexen</b> | <b>225/55/R18/98W 6 mm</b> |
| 2. Achse - rechts / Zust. | <b>Nexen</b> | <b>225/55/R18/98W 6 mm</b> |
| Verkehrssicherheit: | <b>Verkehrssicher</b> | |

Bereifung

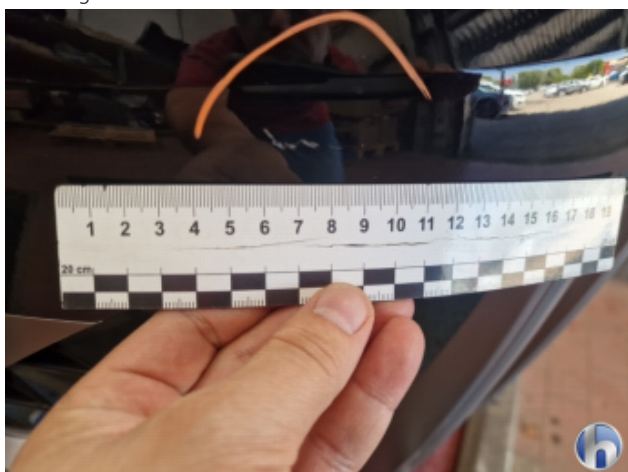
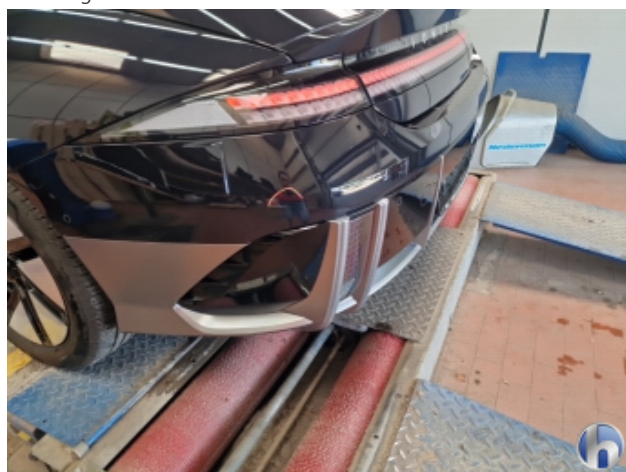
| | Bauteil | Schaden | Rep.-Art |
|---|---|---|---|
| 1. | Stoßfänger Hinten | Kratzer | Smart Repair |

1. Stoßfänger Hinten  
Kratzer - Smart Repair

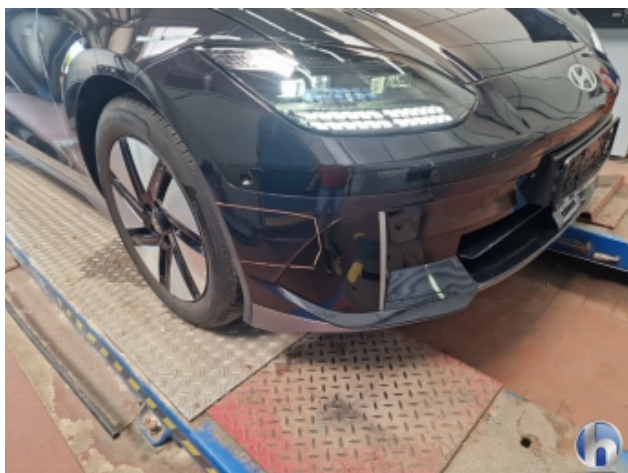
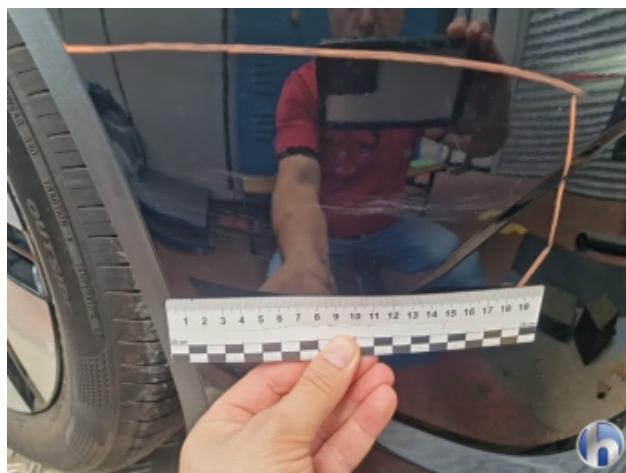
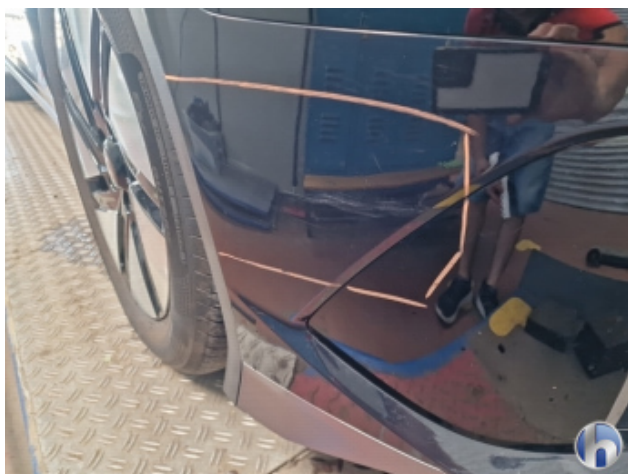
| | Bauteil | Schaden | Rep.-Art |
|---|---|---|---|
| 2. | Stoßfänger Vorne | Unfallschaden | Lackieren |

2. Stoßfänger Vorne  
Unfallschaden - Lackieren
