# Skoda

FABIA 1.0 TSI 70 KW (95 CV) MANUAL 5 VEL.

VIN (NUMERO DE BASTIDOR): TMBEP6PJ5T4065815

## Detalles del estado

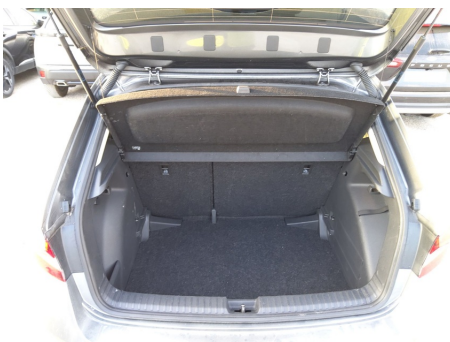
Elementos faltantes / Cubierta de carga

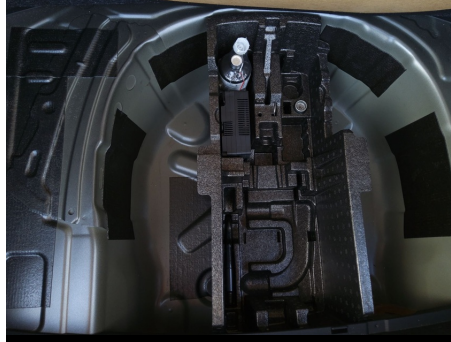
Elementos faltantes / Kit de reparación de neumáticos compresor

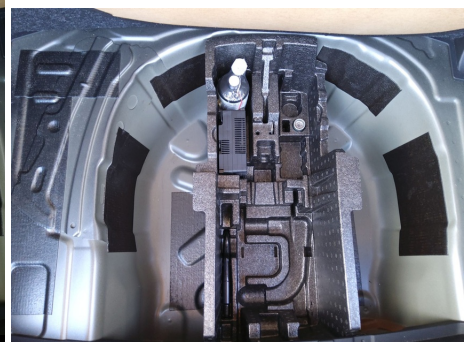
Elementos faltantes / Kit de reparación de neumáticos de recarga

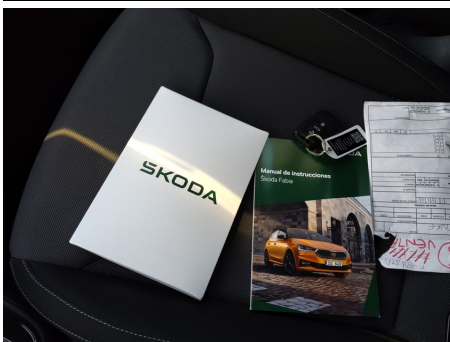
Elementos faltantes / Manual de instrucciones

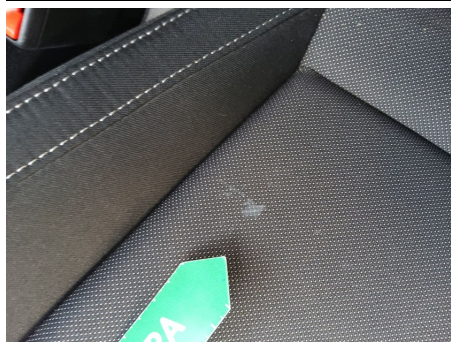
Asiento / Delantero izquierdo / Manchado

| # | Elemento | Defecto | Operación | Coste neto |
|---|---|---|---|---|
| 001 | Asiento / Delantero izquierdo | Manchado | Limpieza | 9,50 EUR |

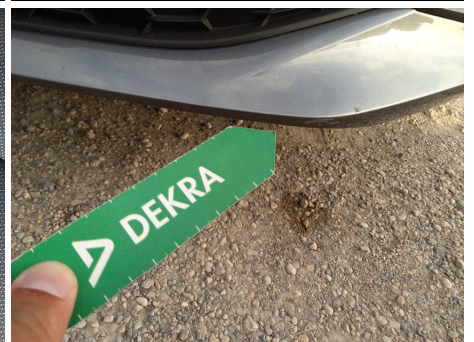
Paragolpes / Delantero / Ralladura

| # | Elemento | Defecto | Operación | Coste neto |
|---|---|---|---|---|
| 002 | Paragolpes / Delantero | Ralladura | Pintar | 43,20 EUR |

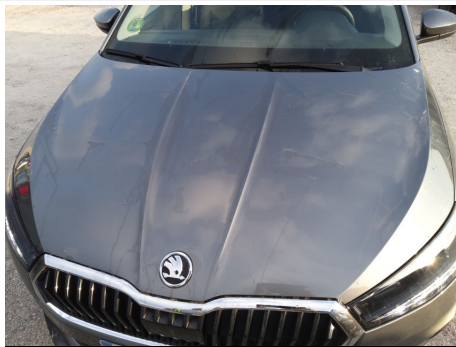
Capó / - / Abolladura

| 003 | Capó / - | Abolladura | Aceptable | - |

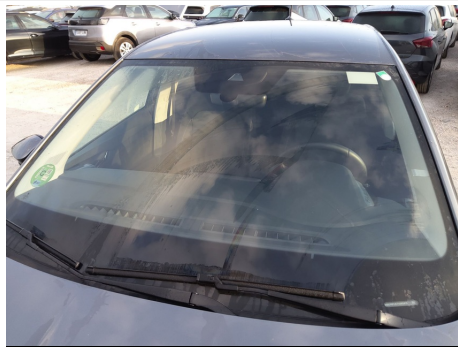
Parabrisas / - / Impacto

| | Coste de carrocería | Coste de pintura | Coste de material | - |
| | - | - | - | |
| 004 | Parabrisas / - | Impacto | Aceptable | - |

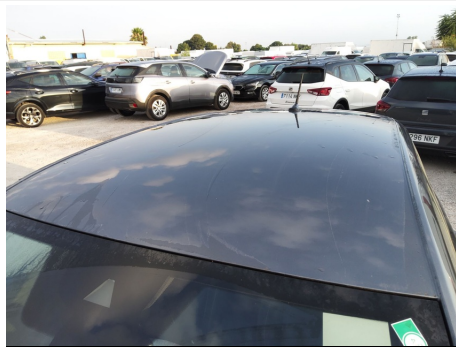
Techo / - / Abolladura

| | Coste de carrocería | Coste de pintura | Coste de material | - |
| | - | - | - | |
| 005 | Techo / - | Abolladura | Aceptable | - |

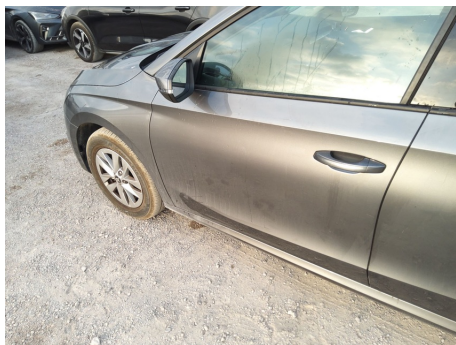
Puerta / Delantero Izquierdo / Abolladura

| | Coste de carrocería | Coste de pintura | Coste de material | - |
| | - | - | - | |
| 006 | Puerta / Delantero Izquierdo | Abolladura | Aceptable | - |

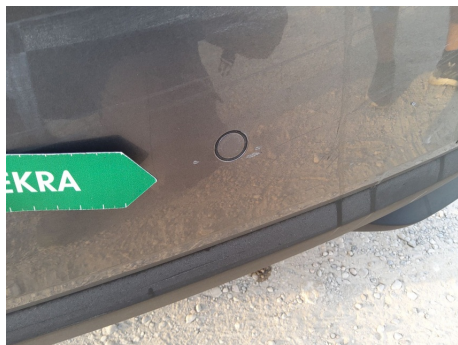
Paragolpes / Trasero / Ralladura

| | Coste de carrocería | Coste de pintura | Coste de material | - |
| | - | - | - | |
| 007 | Paragolpes / Trasero | Ralladura | Pintar | 62,40 EUR |

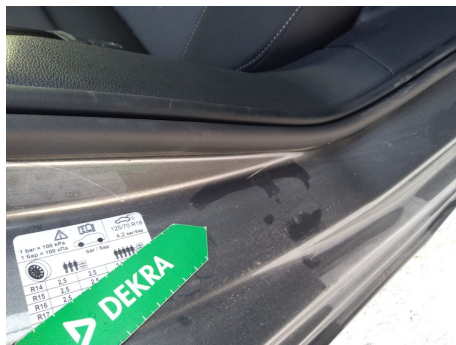
Travesaño de la puerta / Trasero Derecho / Ralladura

| | Coste de carrocería | Coste de pintura | Coste de material | - |
| | - | - | - | |
| 008 | Travesaño de la puerta / Trasero Derecho | Ralladura | Pintar | 33,60 EUR |

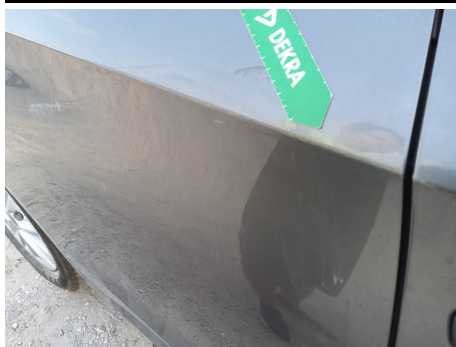
Puerta / Trasero Derecho / Ralladura

| 009 | Puerta / Trasero Derecho | | Ralladura | | Pulido | | 14,40 EUR |

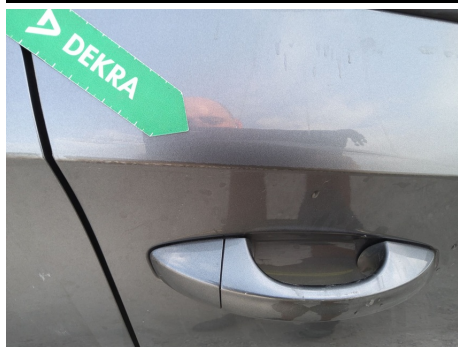
Puerta / Delantero Derecho / Ralladura

| 010 | Puerta / Delantero Derecho | | Ralladura | | Pulido | | 14,40 EUR |
