| 0.2.1. | Handelsbezeichnung: | e-tron GT |

| Model | e-tron GT |
| VIN | WAUZZZFW5R7002616 |

# Zustandsbericht / Minderwertgutachten

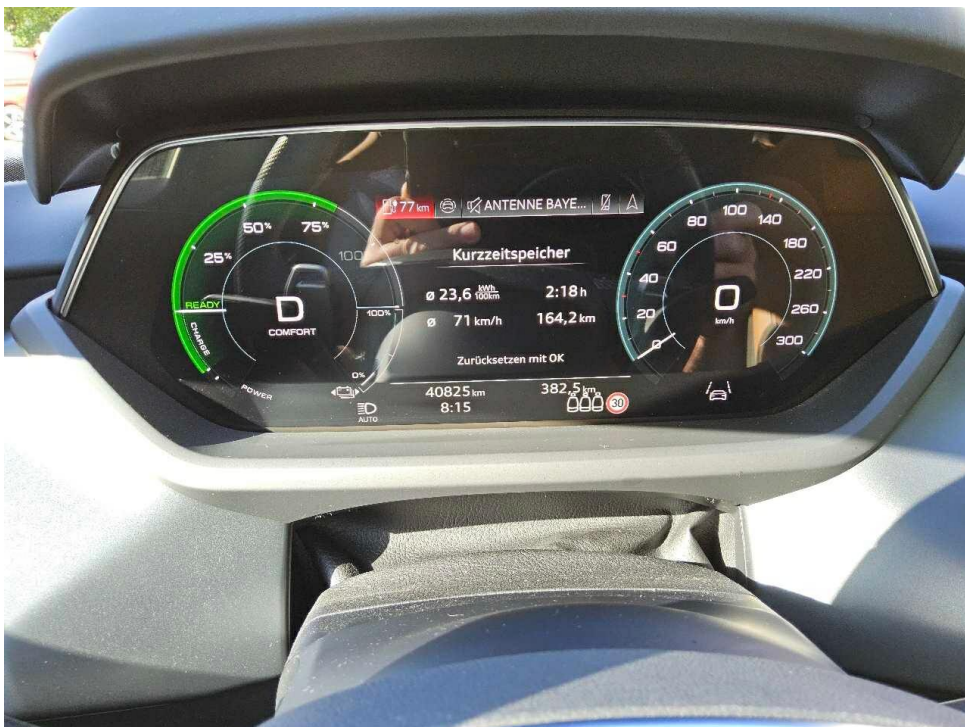
Bild 6 : Kombiinstrument (betriebsbereit) mit Km-Stand

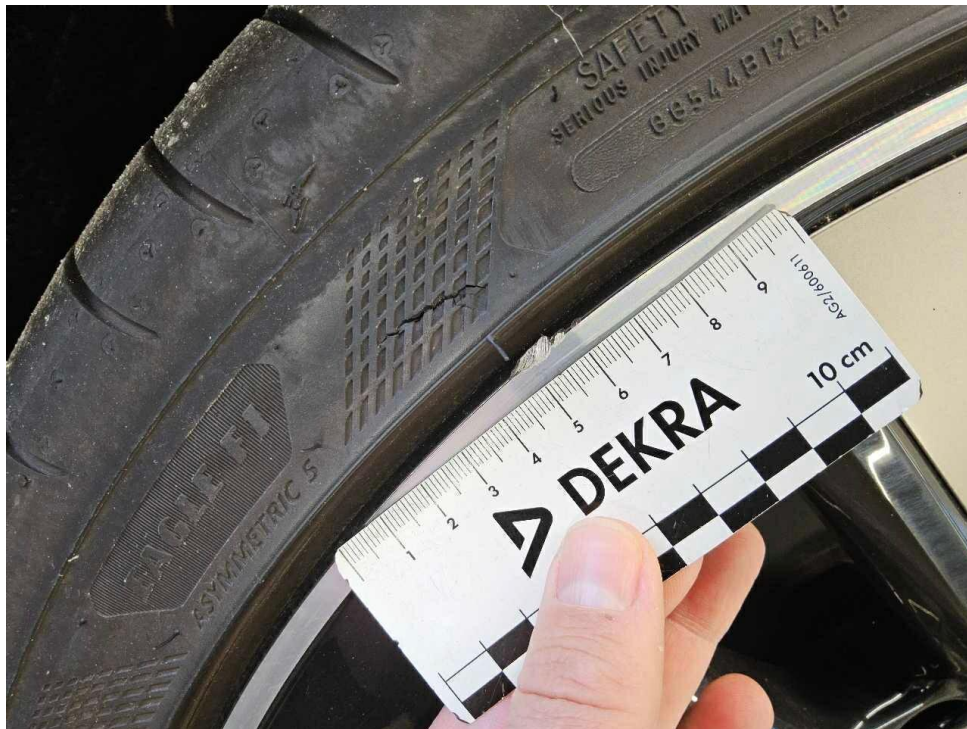
Bild 14 : Alufelge zerkratzt glanzgedreht

Bild 15 : Alufelge zerkratzt glanzgedreht

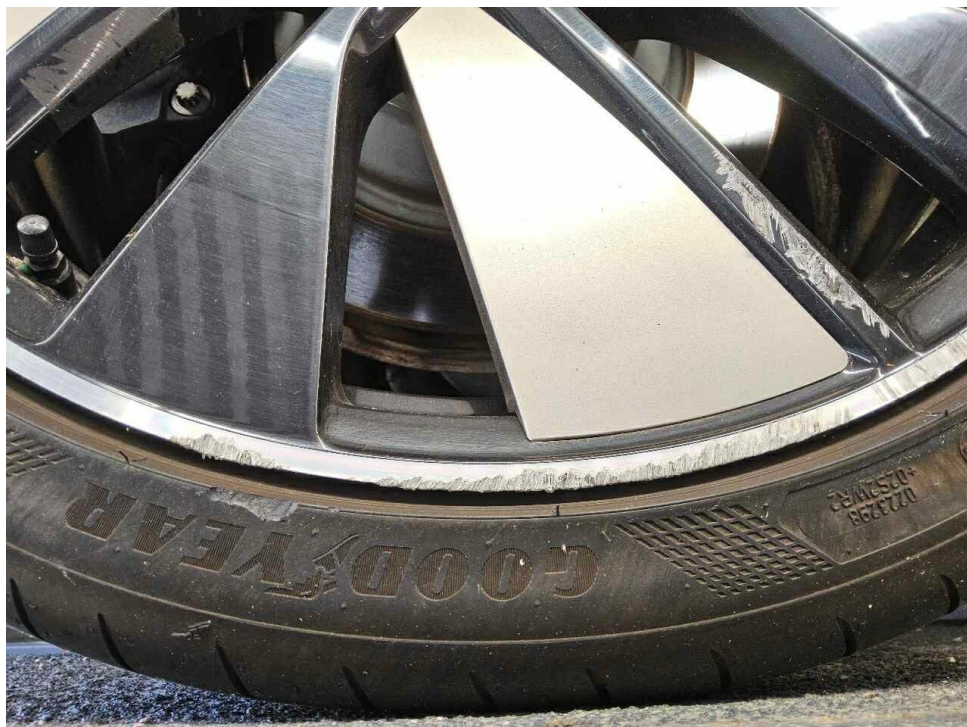
Bild 16 : Alufelge vorne und hinten rechts zerkratzt glanzgedreht

1. Alufelge vorne und hinten rechts zerkratzt glanzgedreht, erneuern (Bild 16)
2. Kotflügel links zerkratzt und deformiert, lackieren mit Lackaufbau (Bild 17, 18, 19)
3. Stoßfänger und Blende vorne rechts und gebrochen und Lackabplatzer, erneuern (Bild 25, 26)

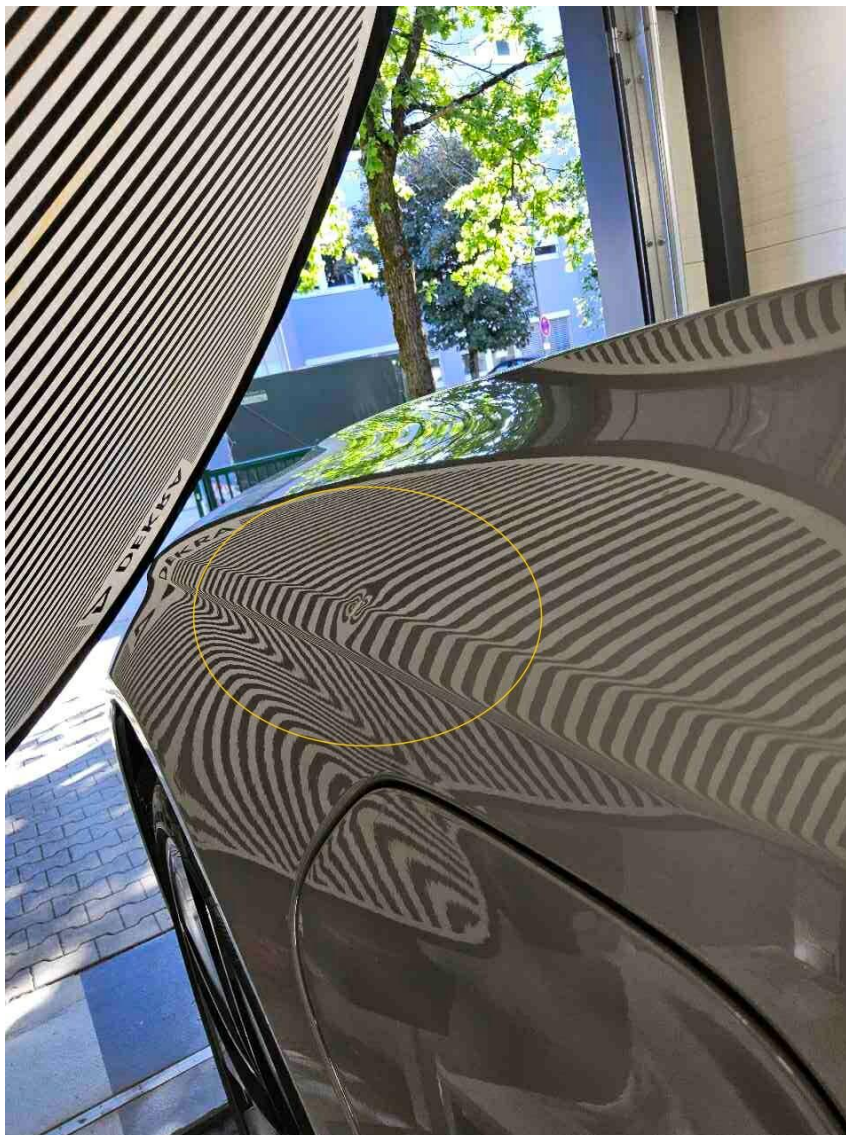
Bild 17 : Kotflügel links zerkratzt und deformiert

Bild 18 : Kotflügel links zerkratzt und deformiert

Bild 19 : Kotflügel links zerkratzt und deformiert

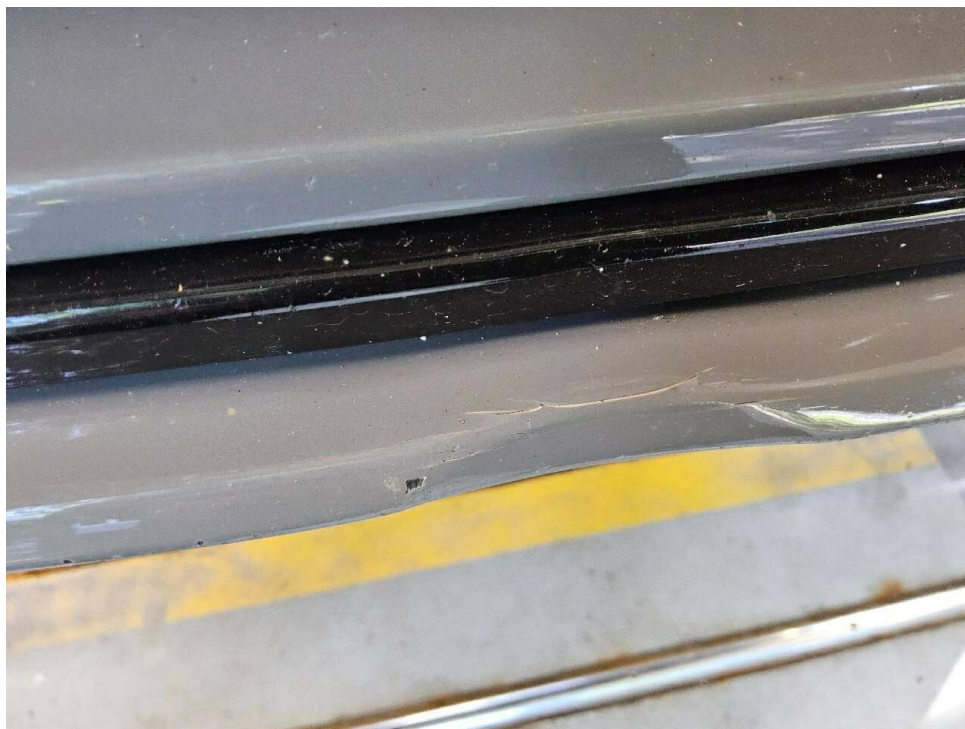
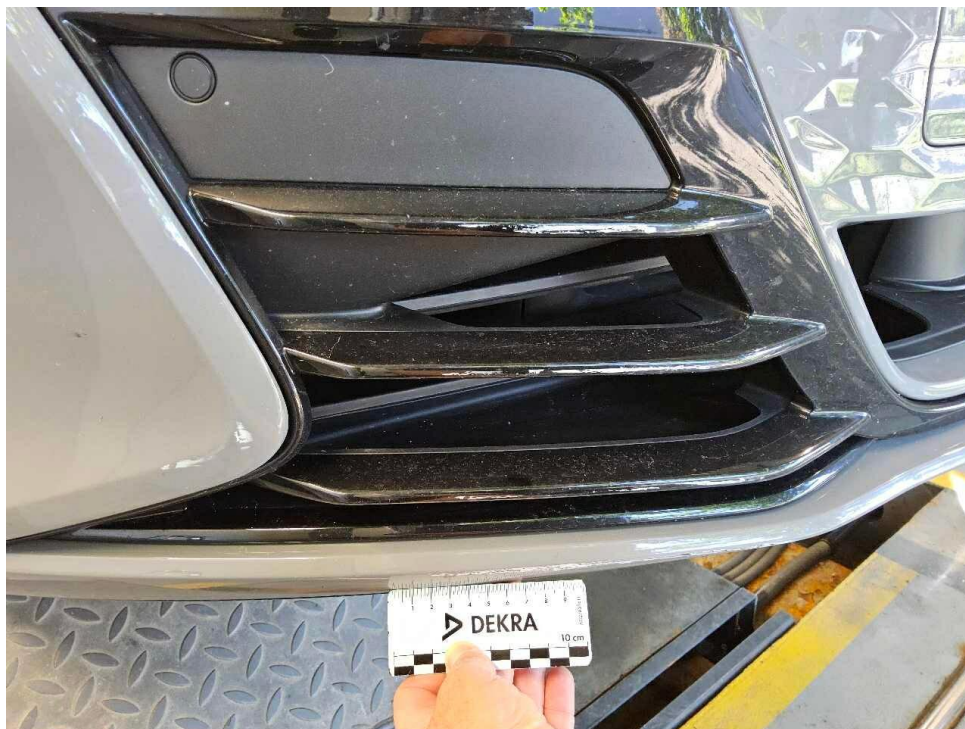
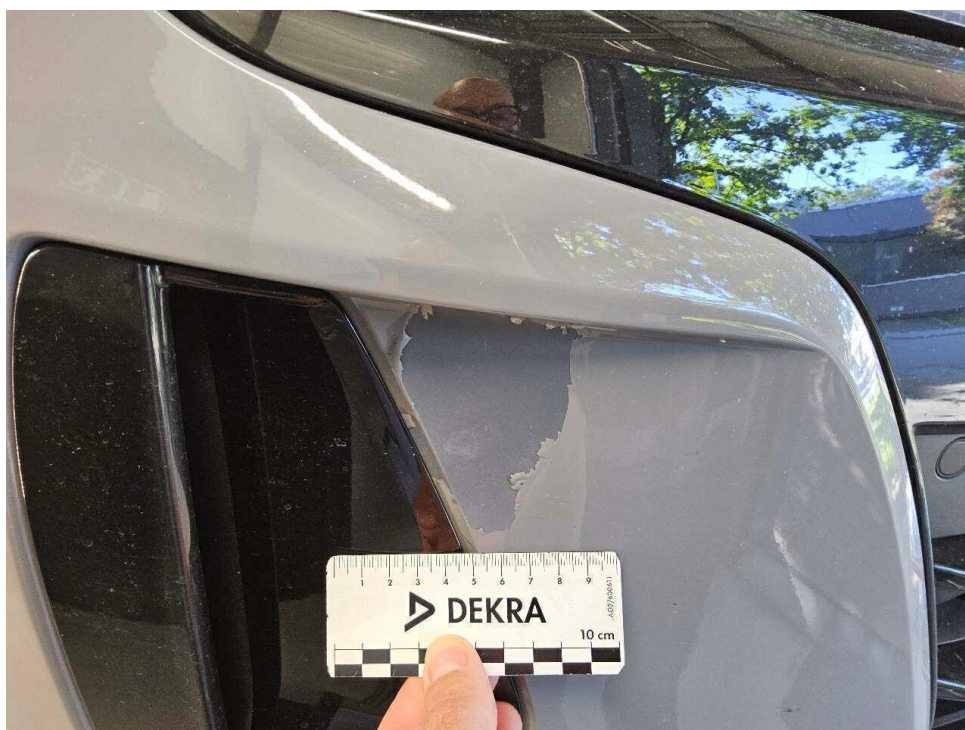
Bild 20 : Stoßfänger und Blende vorne rechts und gebrochen

Bild 21 : Stoßfänger und Blende vorne rechts und gebrochen

Bild 22 : Stoßfänger und Blende vorne rechts und gebrochen

Bild 23 : Stoßfänger und Blende vorne rechts und gebrochen

Bild 24 : Stoßfänger und Blende vorne rechts und gebrochen

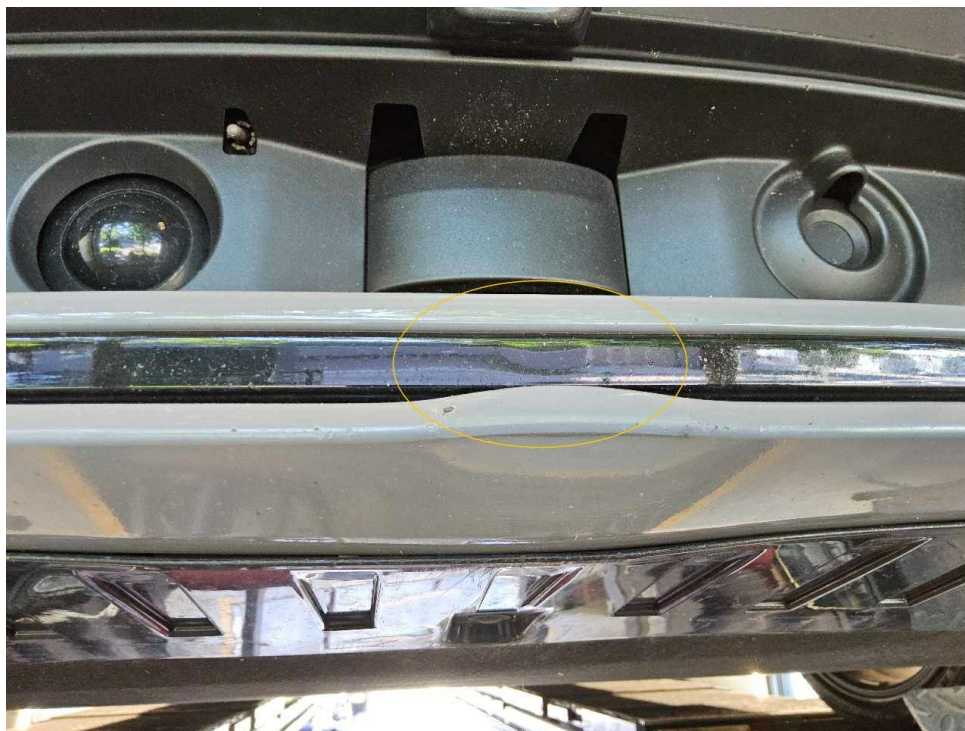
Bild 25 : Stoßfänger und Blende vorne rechts und gebrochen und Lackabplatzer

Bild 26 : Stoßfänger und Blende vorne rechts und gebrochen und Lackabplatzer
