## Fahrzeugbeschreibung

## Zustandsbericht

| Berichtsnummer : | 0000000926140-DE926 | | |

#### Kia EV6 (CV)(2021->) GT-Line 2WD

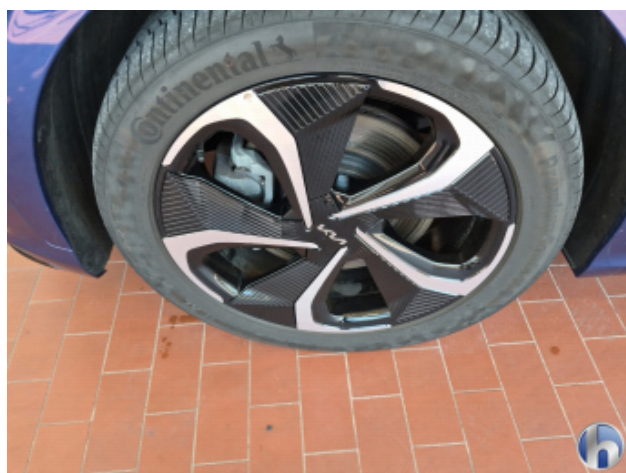
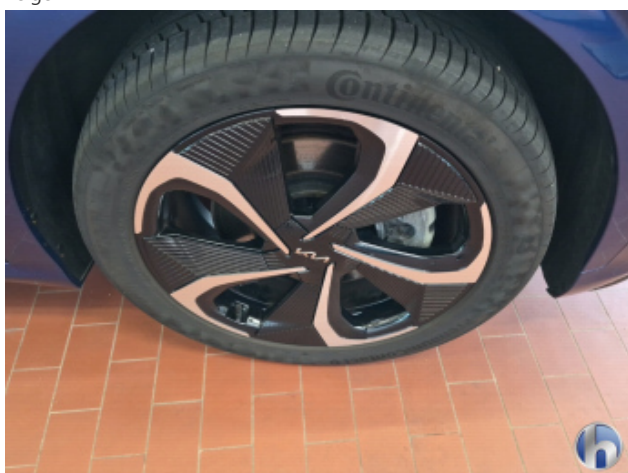
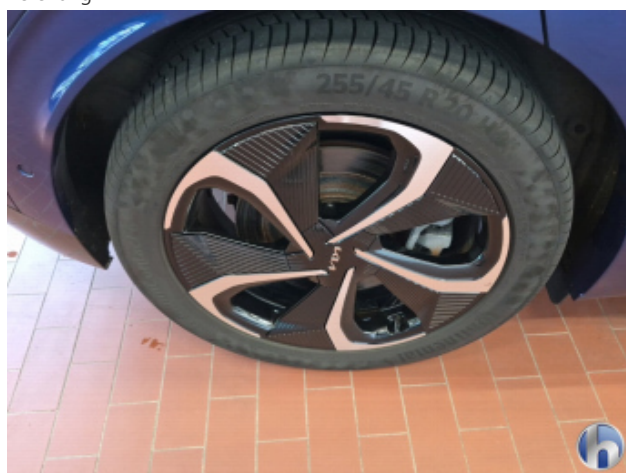
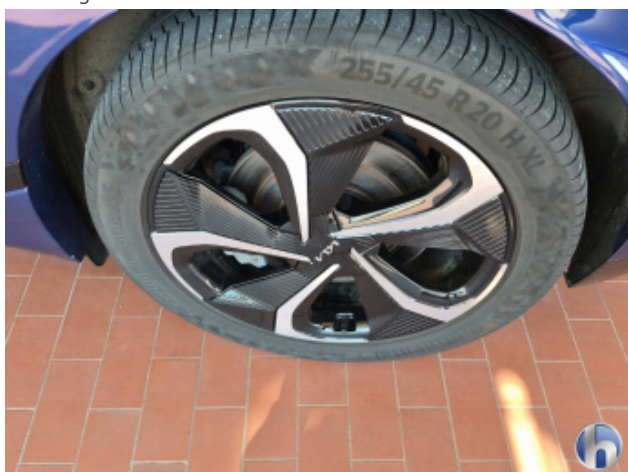
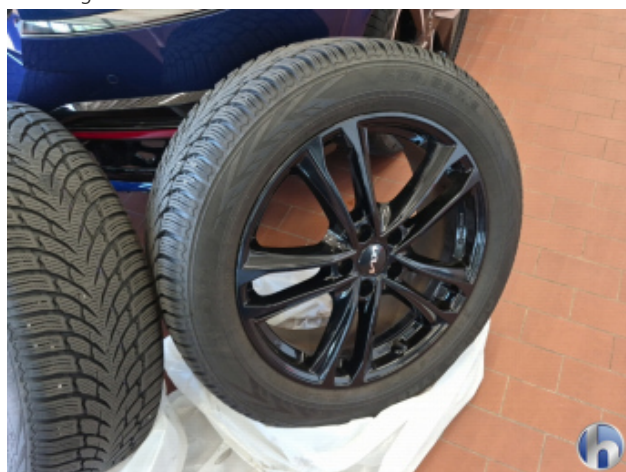
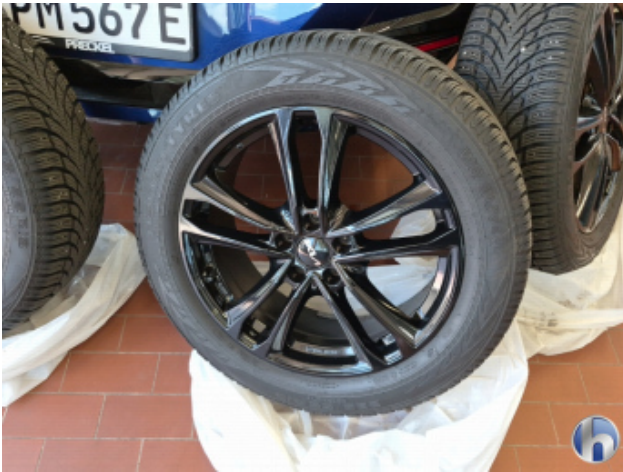
| Montierte Bereifung | | |
| Reifenart / Felgentyp: | <b>Sommerreifen</b> | <b>Aluminium original</b> |
| 1. Achse - links / Zust. | <b>Continental</b> | <b>255/45/R20/105H 4 mm</b> |

Bereifung

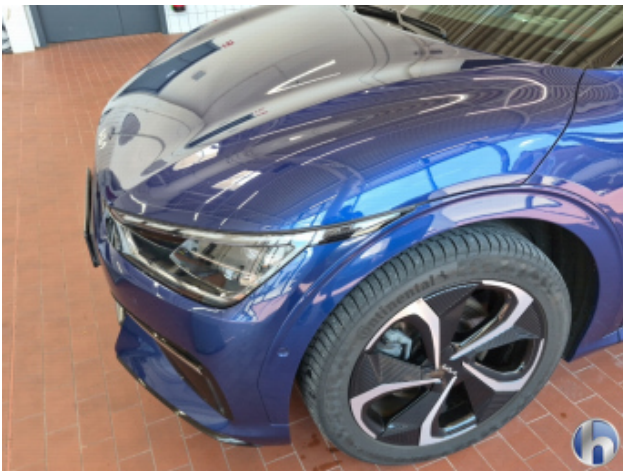
| | Bauteil | Schaden | Rep.-Art |
|---|---|---|---|
| 1. | Motorhaube | Lackabplatzer | Smart Repair |

1. Motorhaube  
Lackabplatzer - Smart Repair

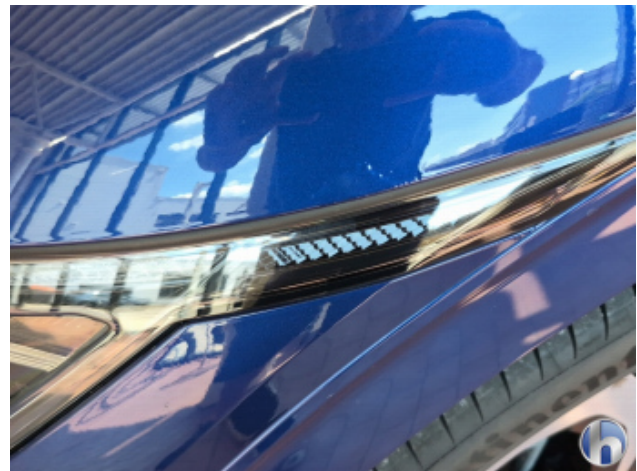
1. Motorhaube  
Lackabplatzer - Smart Repair

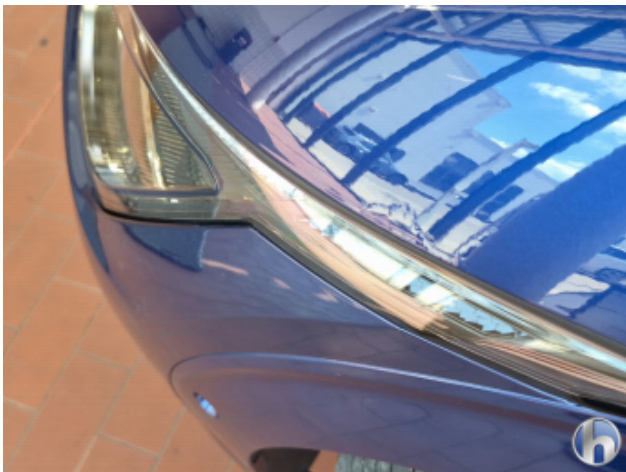
1. Motorhaube  
**Lackabplatzer - Smart Repair**

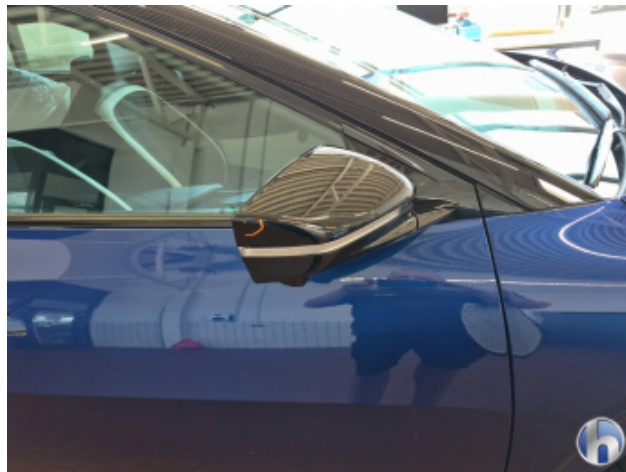
| | Bauteil | Schaden | Rep.-Art |
|---|---|---|---|
| 2. | Außenspiegel Gehäuse -<br>Rechts | Abschürfung | Smart Repair |

2. Außenspiegel Gehäuse - Rechts  
**Abschürfung - Smart Repair**

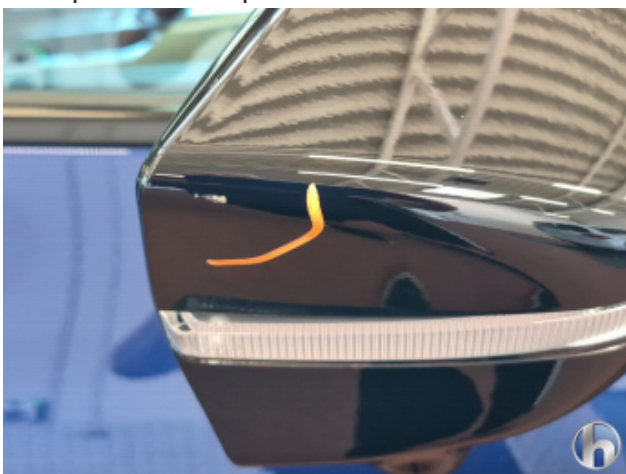
2. Außenspiegel Gehäuse - Rechts  
**Abschürfung - Smart Repair**
