# Zustandsbericht

Protokollnummer: 46428235  
Auftrags-Nr / Referenz: 50156084\_1  
Besichtigungsdatum: 23.06.2026

| Hersteller / Modell | CUPRA Formentor 1.5 TSI DSG | | |
| Kennzeichen | BO-PT 6785 | Fahrgestellnummer | VSSZZZKM0RR054374 |

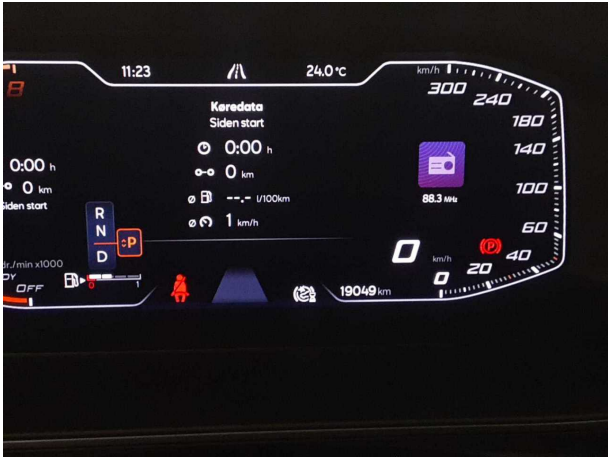
Abbildung 8: Laufleistung

| Erstzulassung | 28.06.2024 | Laufleistung (abgelesen) | 19.049 km |

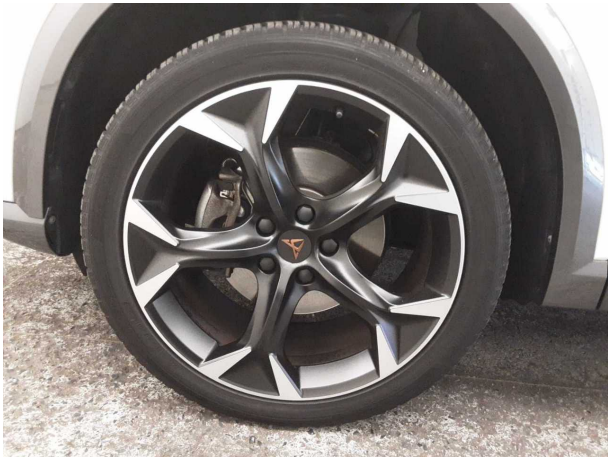
Abbildung 12: Montierte Bereifung

| Achse | Reifengröße | Reifentyp | Hersteller | Profiltiefe | Verkehrstauglichkeit |
|---|---|---|---|---|---|
| 1 | 245/40 R19 98Y | Ganzjahresreifen auf Leichtmetall | Hankook | 3mm / 3mm | i.O. |
| 2 | 245/40 R19 98Y | Ganzjahresreifen auf Leichtmetall | Hankook | 4mm / 4mm | i.O. |

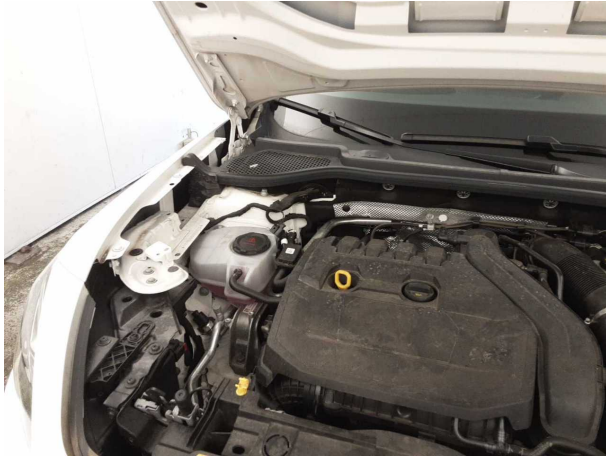
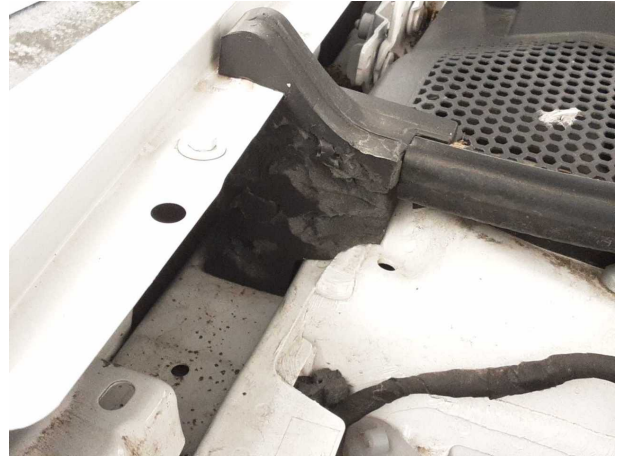
| Nr. | Bauteilgruppe | Beschreibung |
|---|---|---|
| 2 | Motorhaube | Motorhaube (Schaumstoffteil) - Marderschaden - erneuern |

**Beschädigung #2:** Motorhaube: Motorhaube (Schaumstoffteil) - Marderschaden - erneuern

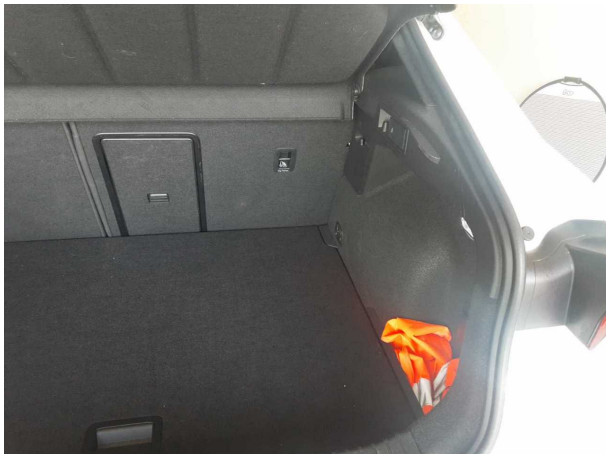
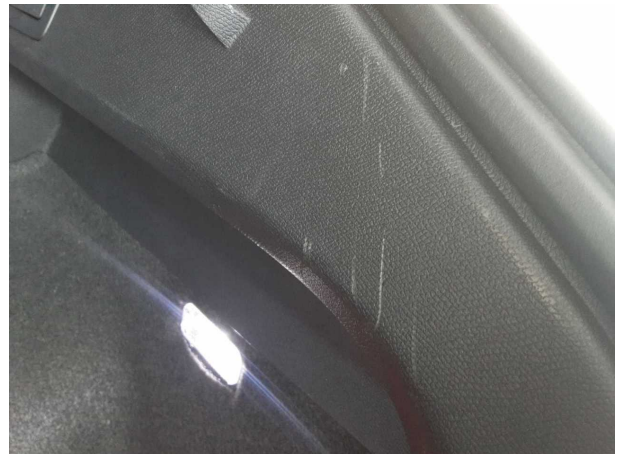
| Nr. | Bauteilgruppe | Beschreibung |
|---|---|---|
| 3 | Verkleidungen/Abdeckungen | Kofferraumverkleidung - verkratzt / verschürft - Wertminderung |

**Beschädigung #3:** Verkleidungen/Abdeckungen: Kofferraumverkleidung - verkratzt / verschürft - Wertminderung

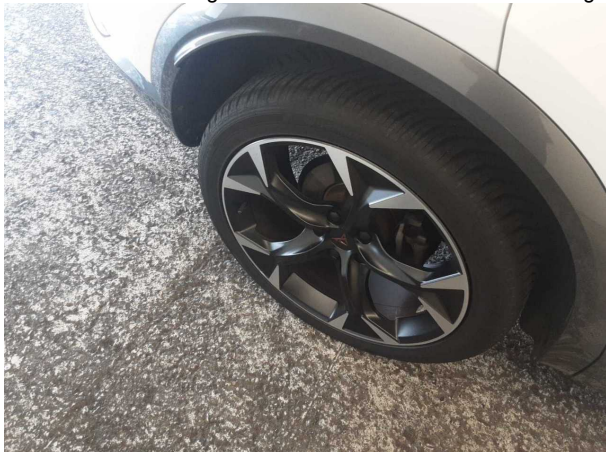
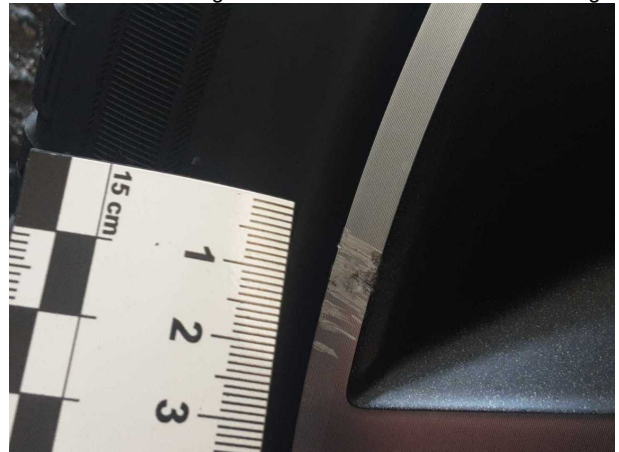
| Nr. | Bauteilgruppe | Beschreibung |
|---|---|---|
| 4 | Rad/Reifen | Leichtmetallfelge hinten rechts - verkratzt / verschürft - Wertminderung |

**Beschädigung #4:** Rad/Reifen: Leichtmetallfelge hinten rechts - verkratzt / verschürft - Wertminderung

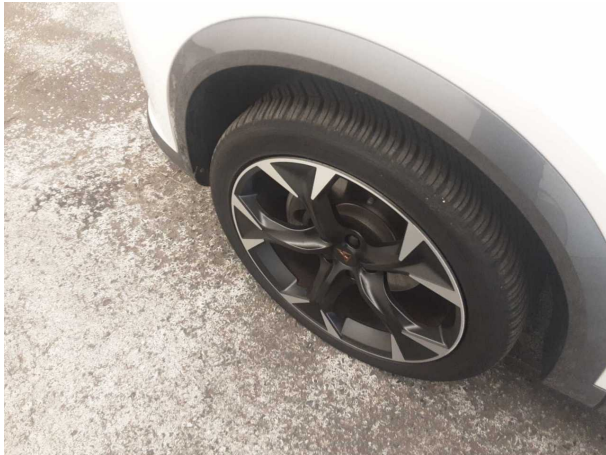
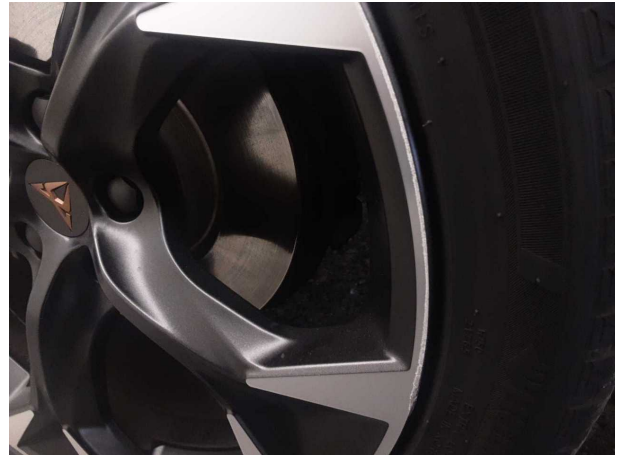
| Nr. | Bauteilgruppe | Beschreibung |
|---|---|---|
| 5 | Rad/Reifen | Leichtmetallfelge vorn links - verkratzt / verschürft - erneuern |

**Beschädigung #5:** Rad/Reifen: Leichtmetallfelge vorn links - verkratzt / verschürft - erneuern

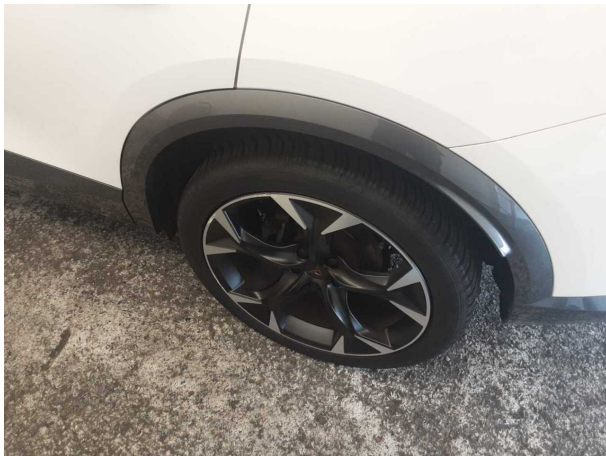
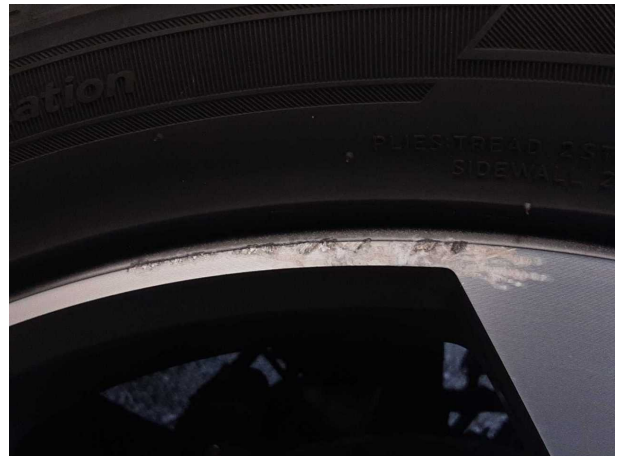
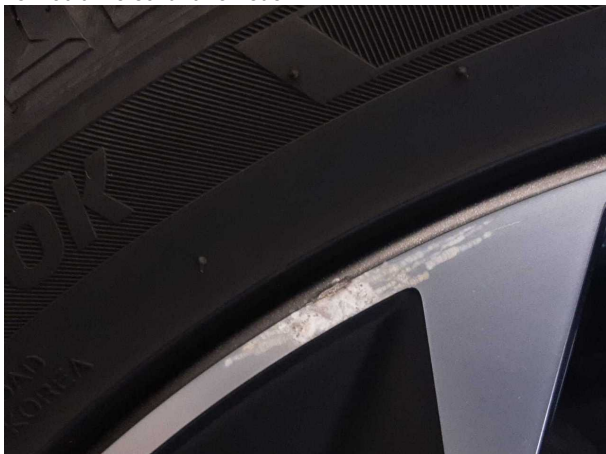
| Nr. | Bauteilgruppe | Beschreibung |
|---|---|---|
| 6 | Rad/Reifen | Leichtmetallfelge hinten links - verkratzt / verschürft - erneuern |

**Beschädigung #6:** Rad/Reifen: Leichtmetallfelge hinten links - verkratzt / verschürft - erneuern

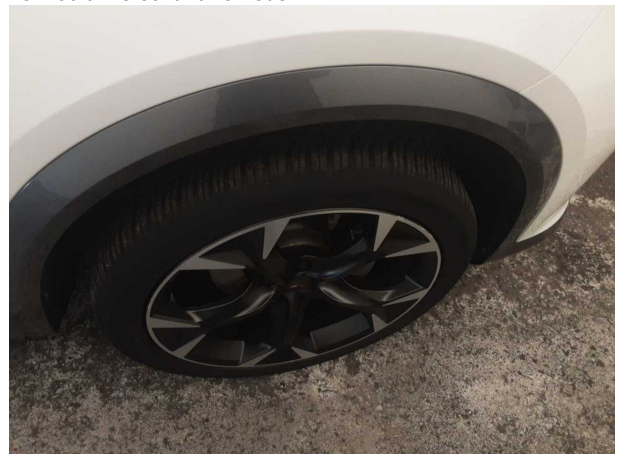
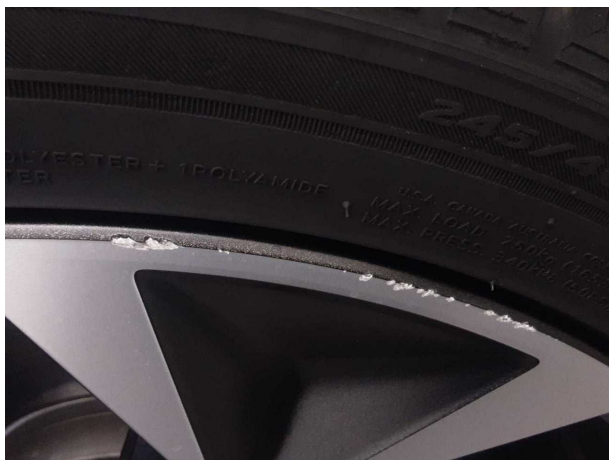
| Nr. | Bauteilgruppe | Beschreibung |
|---|---|---|
| 7 | Rad/Reifen | Leichtmetallfelge vorn rechts - verkratzt / verschürft - erneuern |

**Beschädigung #7:** Rad/Reifen: Leichtmetallfelge vorn rechts - verkratzt / verschürft - erneuern
