**Fahrzeugbeschreibung**

## Zustandsbericht

#### Volkswagen Passat Variant (CB5)(03.2019->2024) GTE

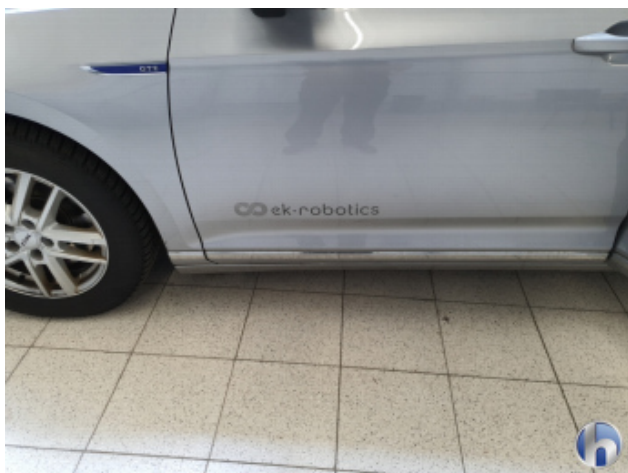
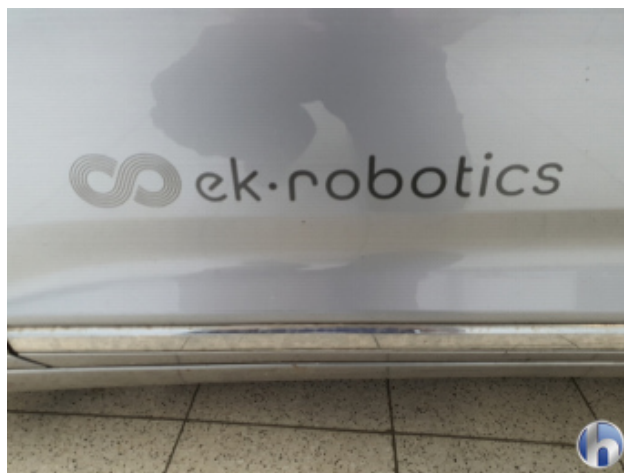
| | Bauteil | Schaden | Rep.-Art |
|---|---|---|---|
| 1. | Tür Vorne - Links | Beklebt | Entkleben / Reinigen |

1. Tür Vorne - Links  
Beklebt - Entkleben / Reinigen

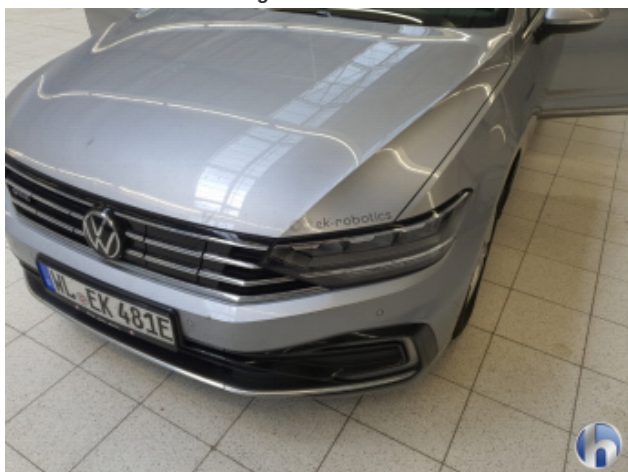
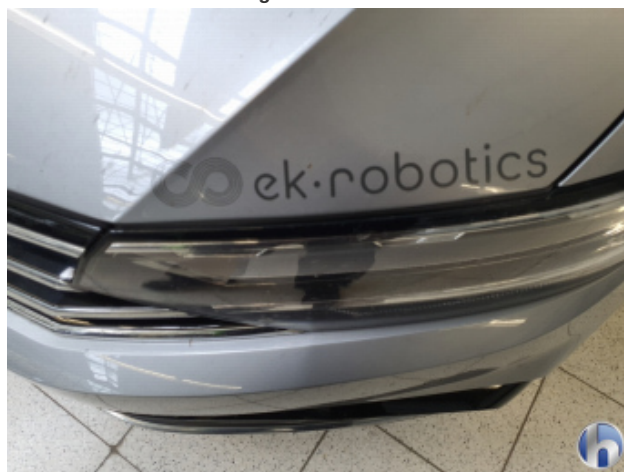
| | Bauteil | Schaden | Rep.-Art |
|---|---|---|---|
| 2. | Motorhaube | Beklebt | Entkleben / Reinigen |

2. Motorhaube  
Beklebt - Entkleben / Reinigen

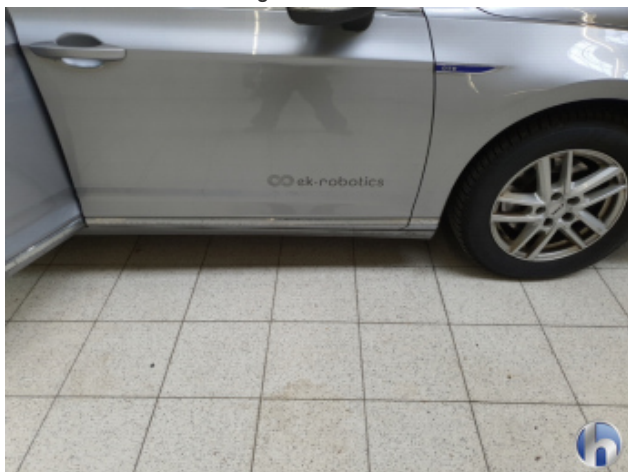
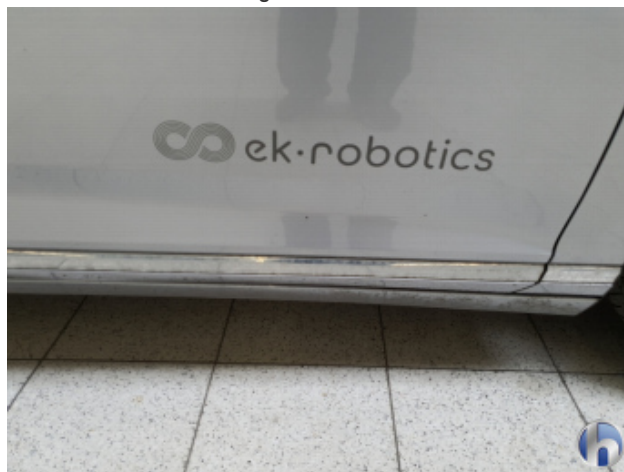
| | Bauteil | Schaden | Rep.-Art |
|---|---|---|---|
| 3. | Tür Vorne - Rechts | Beklebt | Entkleben / Reinigen |

3. Tür Vorne - Rechts  
Beklebt - Entkleben / Reinigen

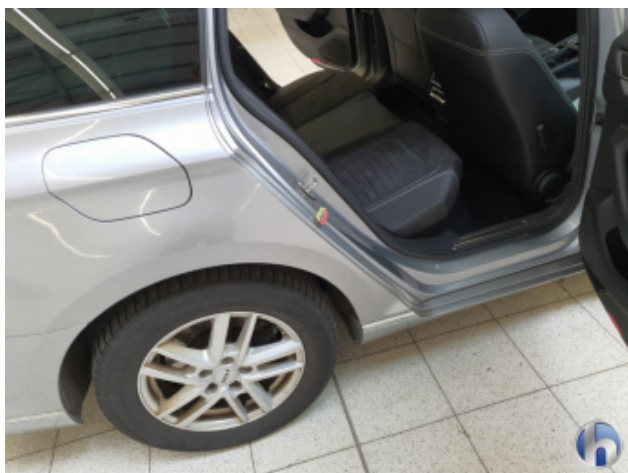
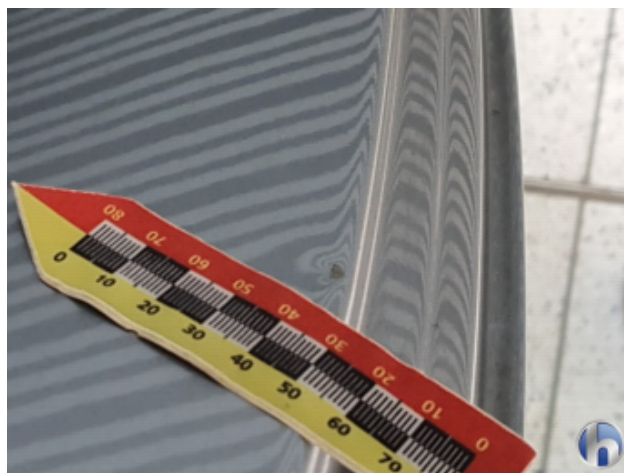
| | Bauteil | Schaden | Rep.-Art |
|---|---|---|---|
| 4. | Türeinstieg Vorne - Rechts | 1 Delle | Smart Repair |

4. Türeinstieg Vorne - Rechts  
1 Delle - Smart Repair

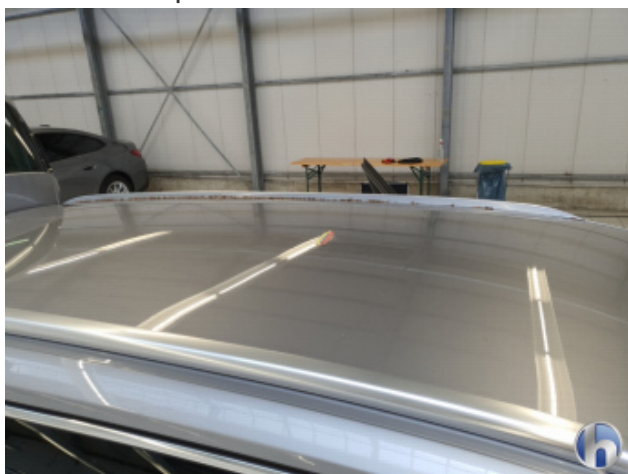
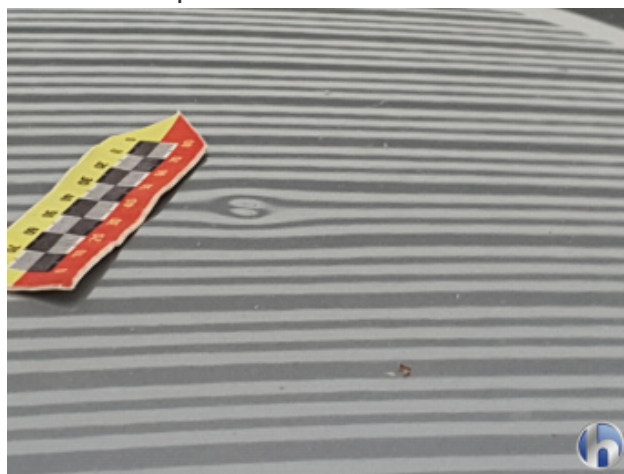
| | Bauteil | Schaden | Rep.-Art |
|---|---|---|---|
| 5. | Dach | 1 Delle | Sanft Instandsetzen |

5. Dach  
1 Delle - Sanft Instandsetzen

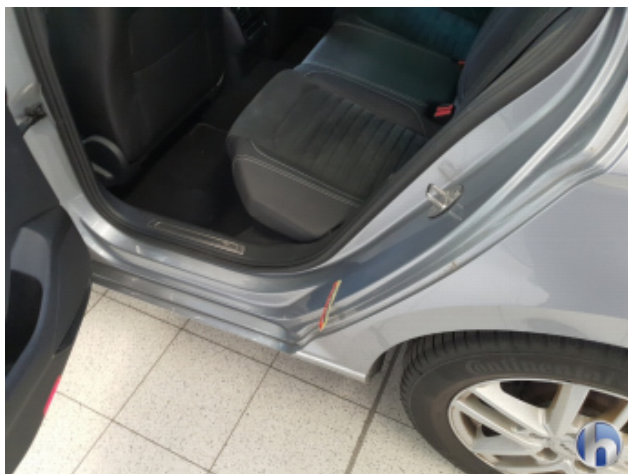
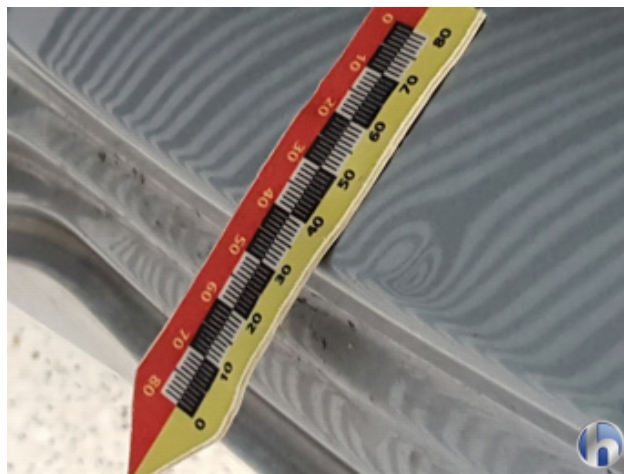
| | Bauteil | Schaden | Rep.-Art |
|---|---|---|---|
| 6. | Türeinstieg Hinten - Links | 1 Delle | Sanft Instandsetzen |

6. Türeinstieg Hinten - Links  
1 Delle - Sanft Instandsetzen

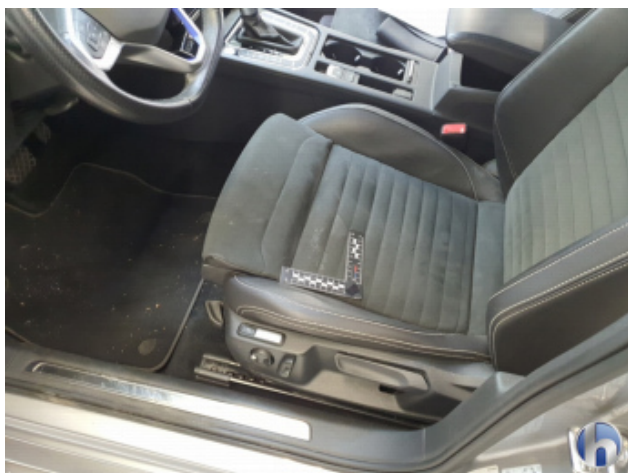
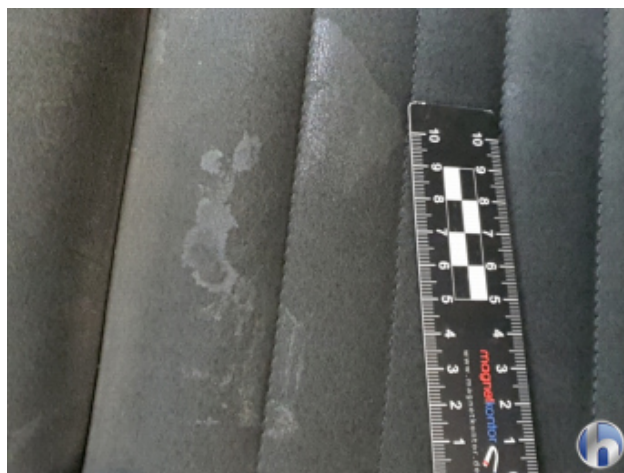
| | Bauteil | Schaden | Rep.-Art |
|---|---|---|---|
| 7. | Sitz - Vorne - Links: Kissen | Fleck | Reinigen |

7. Sitz - Vorne - Links: Kissen  
**Fleck - Reinigen**

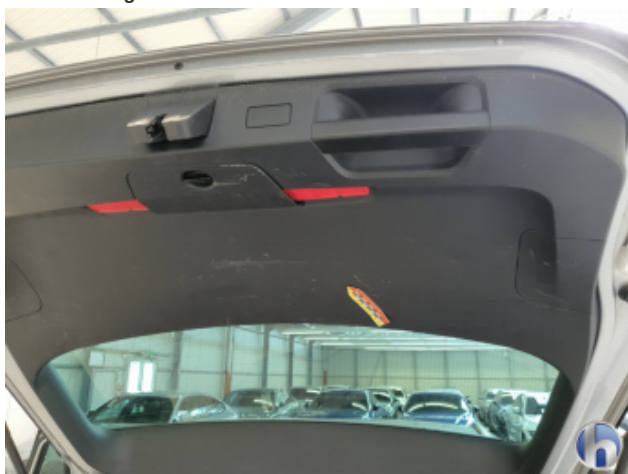
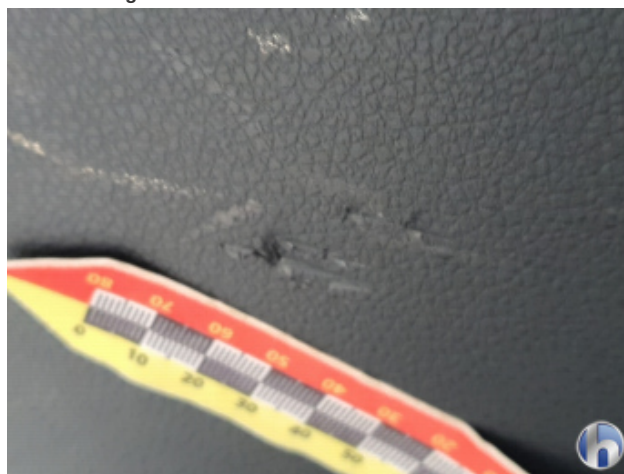
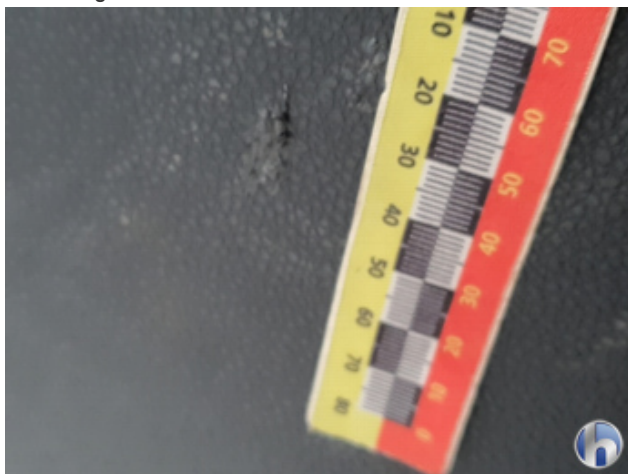
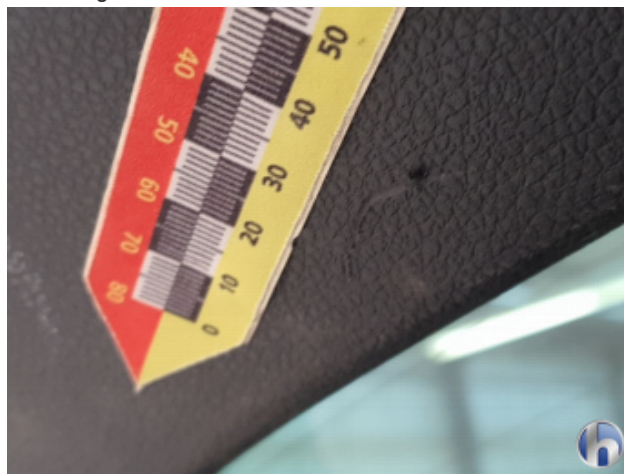
| | Bauteil | Schaden | Rep.-Art |
|---|---|---|---|
| 8. | Heckdeckelverkleidung | Beschädigt | Erneuern |

8. Heckdeckelverkleidung  
**Beschädigt - Erneuern**
