**VXKUPHMHDM4326705**

## Angaben zum Fahrzeug

## Zustandsbericht

Besichtigungsdatum: 22.06.2026  
**Protokollnummer: 46131753**  
Erstellt durch: Markus Böttcher  
Besichtigt durch: Matthias Budich

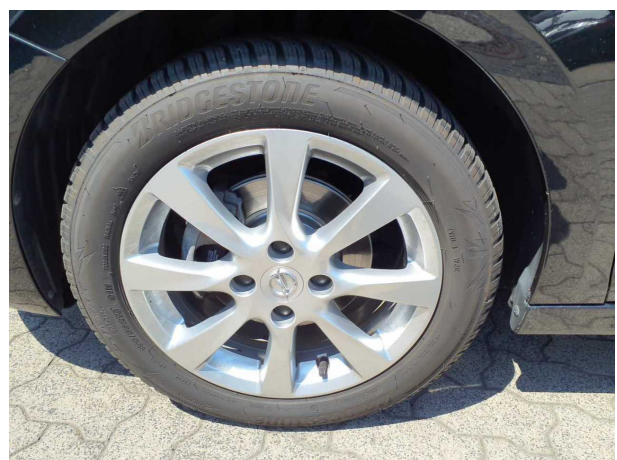
**Abbildung 6:** Montierte Bereifung

| Achse | Reifengröße | Hersteller | Reifentyp | Profiltiefe | Verktgl. | Zul. |
|---|---|---|---|---|---|---|
| 1 | 195/55 R16 91H | Bridgestone | Winterreifen | 6mm - 6mm | i.O. | i.O. |
| 2 | 195/55 R16 91H | Bridgestone | Winterreifen | 6mm - 6mm | i.O. | i.O. |

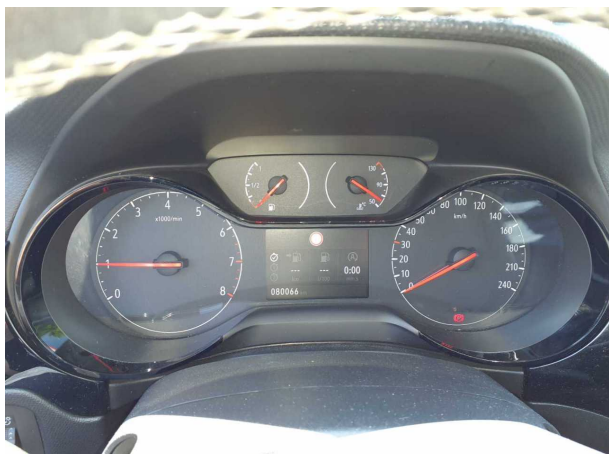
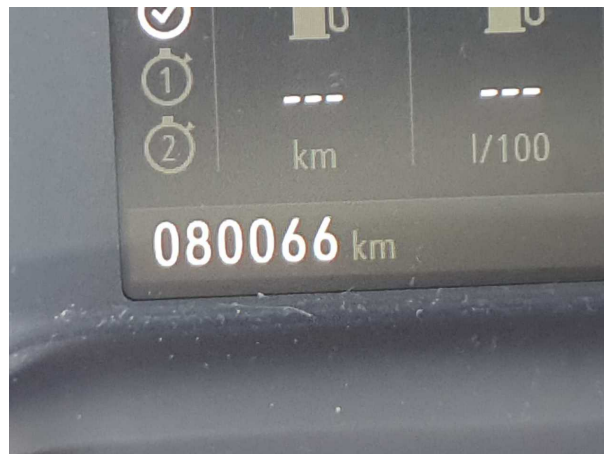
| <b>Kennzeichen</b> | | <b>Laufleistung (abgelesen)</b> | 80.066 km |

**Abbildung 9: Kombiinstrument**

**Abbildung 10: Kombiinstrument**

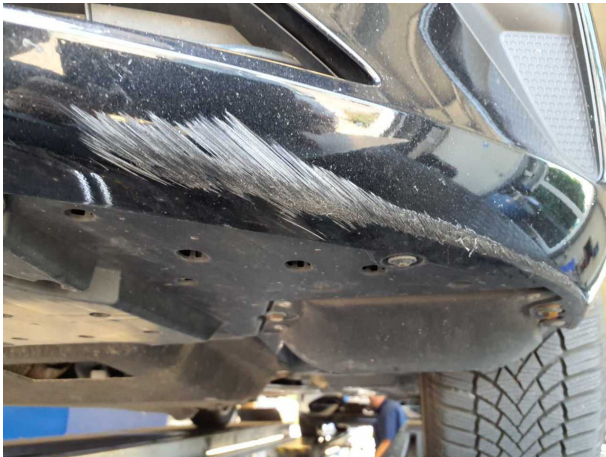
**Beschädigung #5:** Stossfänger vorn: Stossfänger vorn - verkratzt / verschürft - instandsetzen und lackieren

| Nr. | Bauteilgruppe | Beschreibung |
|---|---|---|
| 5 | Stoßfänger vorn | Stoßfänger vorn - verkratzt / verschürft - instandsetzen und lackieren |
