Zustandsbericht

Kunde :	Allane SE	Amtl. Kennzeichen :	OD-GI 35E
Berichtsnummer :	0000000925042-DE613		
Referenznummer:	31176398

Kia EV6 (CV)(2021->) GT 4WD

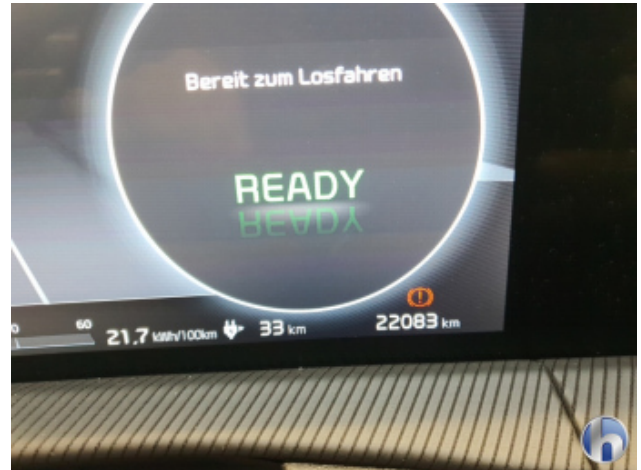
Kilometerstand

Fahrzeug-Ident.-Nr.:	KNAC581EPR5170614	Laufleistung abgelesen:	22083 km
Erstzulassung / Baujahr:	19.06.2024 / 2023	Besichtigungsdatum/-ort:	12.06.2026 Parkstraße 2, 14974 Ludwigsfelde
Fahrzeugart:	PKW	Aufbauart:	Kombilimousine
Kraftstoff:	Elektro	Getriebe Art:	Automatik
Navi.-Datenträger:	Festplattenlaufwerk	Hubraum / Leistung:	0 ccm / 430 kW (585 PS)
Antriebsart:	Allrad	Lackfarbe:	(KLM) MOONSCAPE MATT
Lackart:	Metallic	Türen / Sitzplätze:	5 / 5
Anzahl Schlüssel:	2	Nächste HU / AU:	06.2027 / 06.2027
Polster Art:	Leder/Stoff	Serviceheft verfügbar:	Ja
Farbe Innenausstattung:	Schwarz	Serviceheft gepflegt:	Erstservice nicht fällig
Raucherfahrzeug:	Ja	Letzter Service km / am:	- / -
Fahrzeug fahrbereit:	Ja	Vorgelegte Fahrzeug-	
Zustand aussen:	2 - Gut	Unterlagen:	ZB I (Fzg.Schein)
		Zustand innen:	2 - Gut

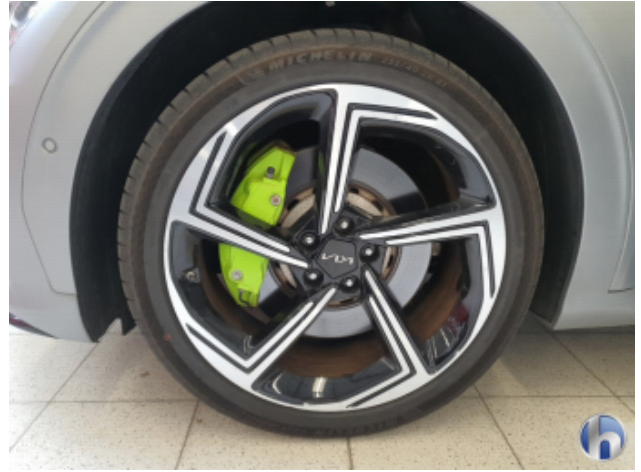
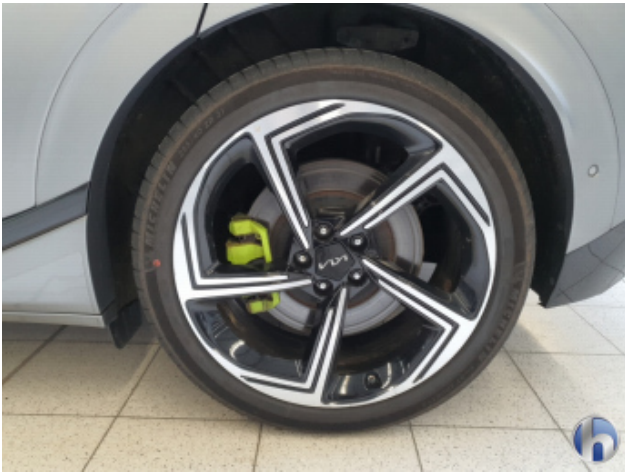
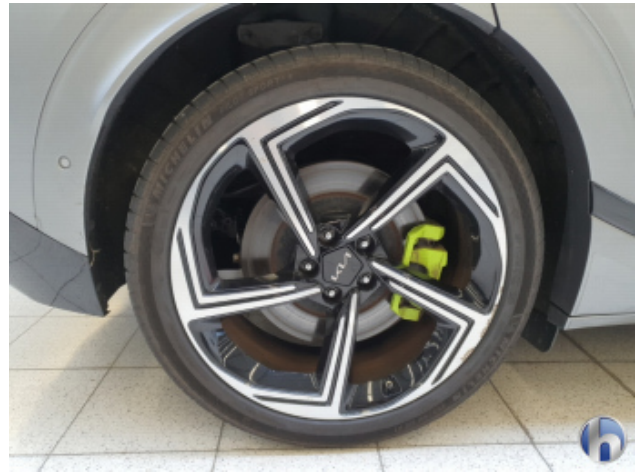
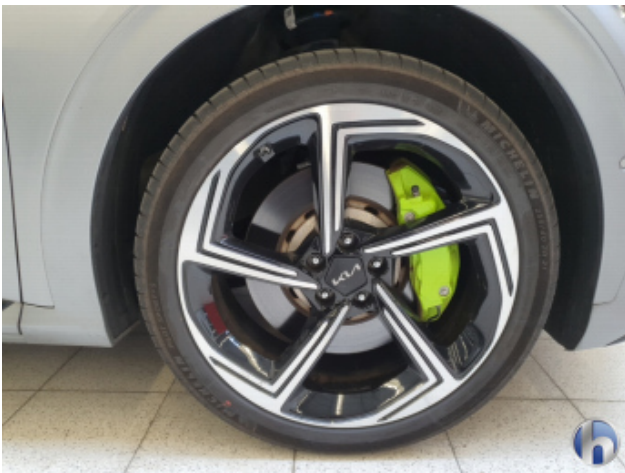
Reifenart / Felgentyp:	Sommerreifen	Aluminium original
1. Achse - links / Zust.	Michelin	255/40/ZR21/102Y 8 mm
1. Achse - rechts / Zust.	Michelin	255/40/ZR21/102Y 8 mm
2. Achse - links / Zust.	Michelin	255/40/ZR21/102Y 8 mm
2. Achse - rechts / Zust.	Michelin	255/40/ZR21/102Y 8 mm
Verkehrssicherheit:	Verkehrssicher

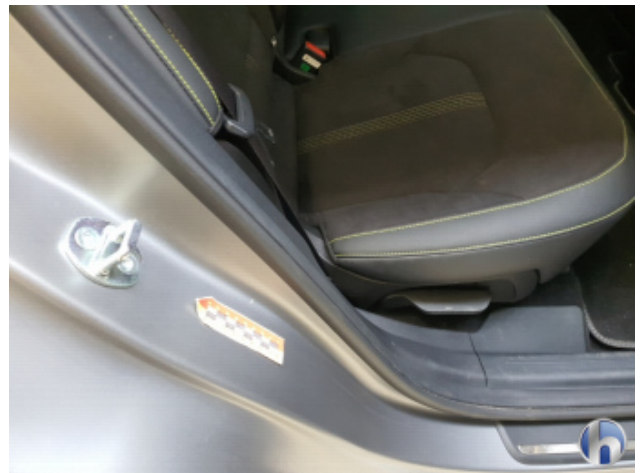
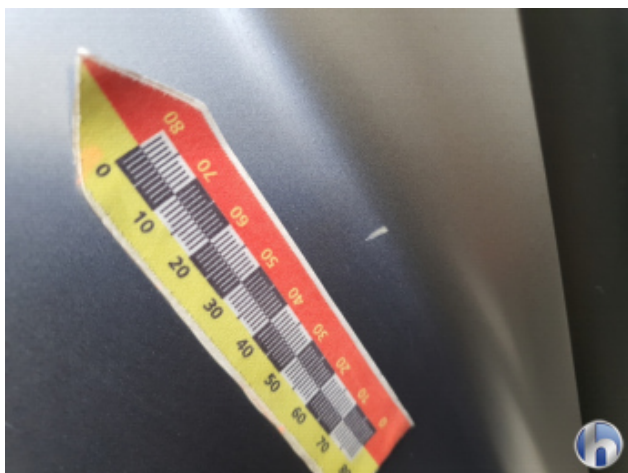
1. Türeinstieg Hinten - Rechts
Kratzer - Smart Repair

Schaden			
 	Karosserie außen		
	Bauteil	Schaden	Rep.-Art
1.	Türeinstieg Hinten - Rechts	Kratzer	Smart Repair
2.	Felge Hinten - Rechts	Beschädigt	Smart Repair
3.	Tür Vorne - Links	Gebrauchsspuren	Ohne Reparatur
4.	Tür Hinten - Links	Gebrauchsspuren	Ohne Reparatur
 	Sonstiges		
	Bauteil	Schaden	Rep.-Art
5.	Batterie Ladung	Fällig

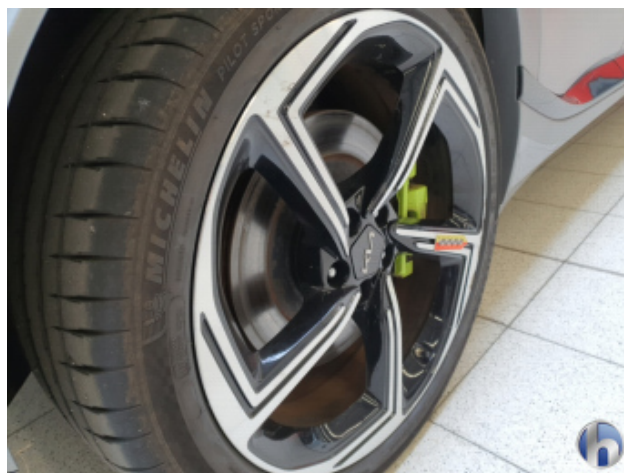
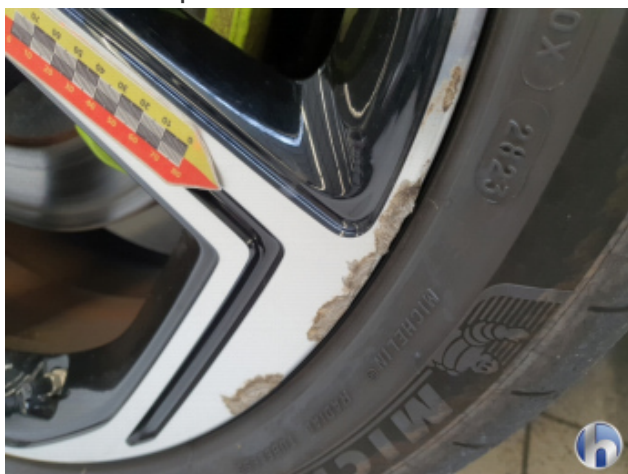
2. Felge Hinten - Rechts
Beschädigt - Smart Repair

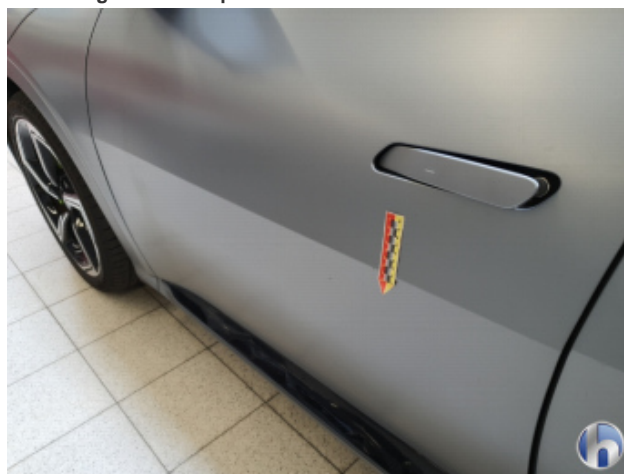
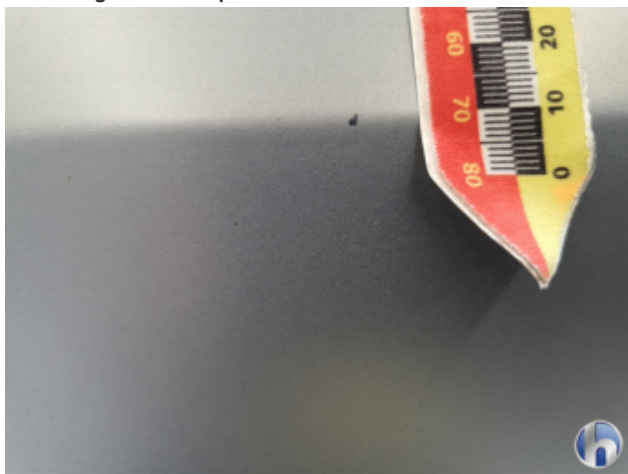
3. Tür Vorne - Links
Gebrauchsspuren - Ohne Reparatur

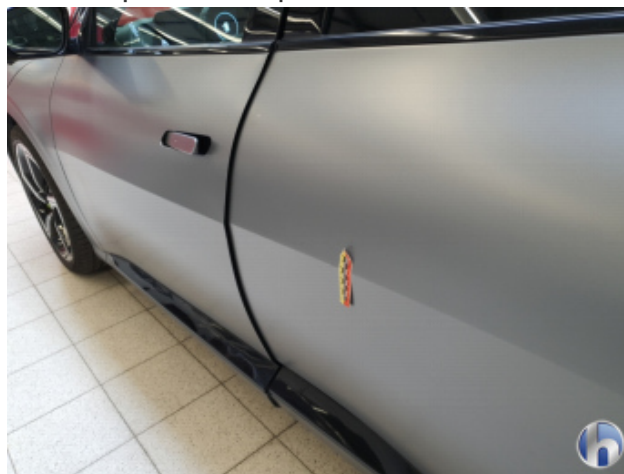
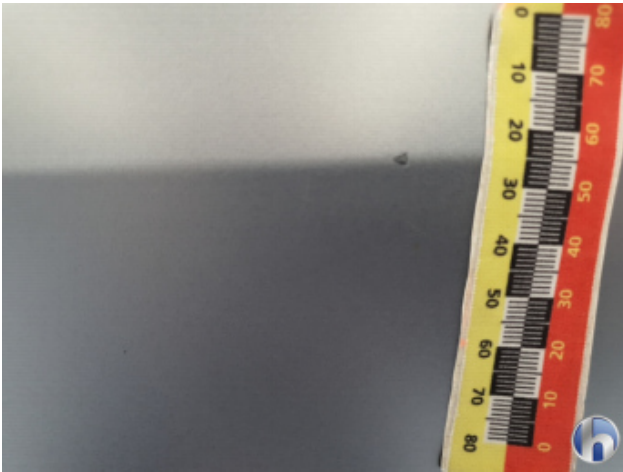
4. Tür Hinten - Links
Gebrauchsspuren - Ohne Reparatur

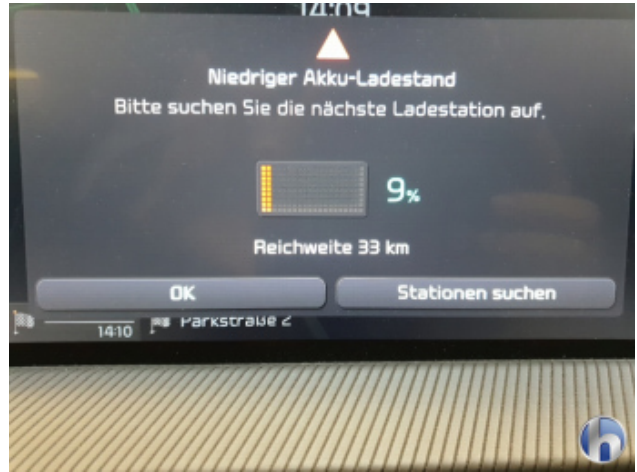
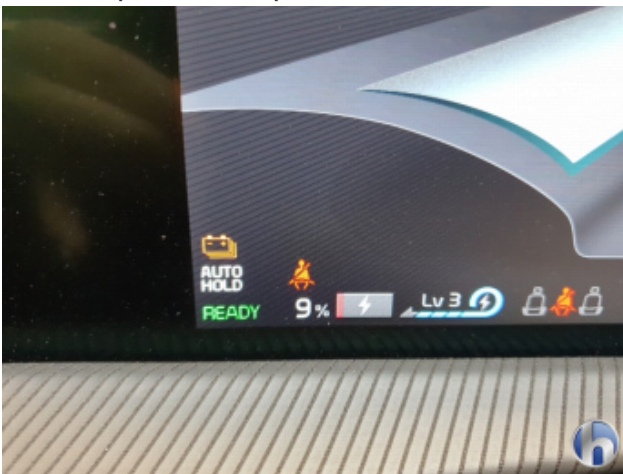
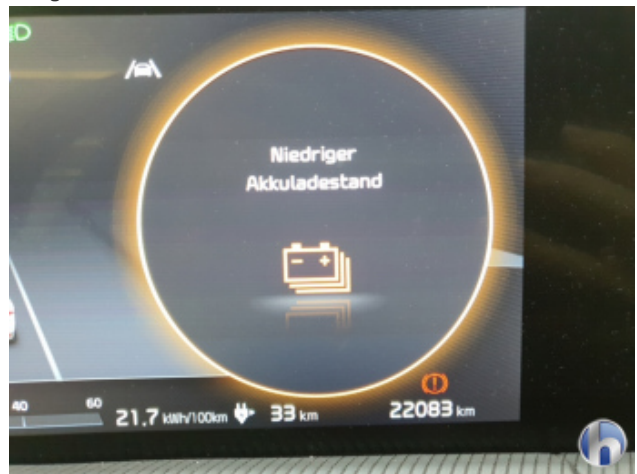
Durchgeführte Technikprüfung	
Klimaanlage:	Die Klimaanlage konnte bei der Besichtigung nur eingeschränkt geprüft werden.
Sitzheizung:	Eingeschränkt geprüft
Lichtanlage:	Die Lichtanlage konnte zum Besichtigungszeitpunkt nur eingeschränkt geprüft werden.
Sonnendach/ Verdeck:	Nicht vorhanden
Bremsanlage:	Die Bremsanlage wurde durch eine Inaugenscheinnahme geprüft.
Motorlauf:	Die Überprüfung des Motorlaufs war nur eingeschränkt möglich. Dabei wurden keine akustischen bzw. visuellen Auffälligkeiten festgestellt.
Hinweis:	*Batterie auf 9%

5. Batterie Ladung
Fällig -
