KAROQ 1.5 TSI 110 KW (150 CV) DSG 7 VEL.

VIN (NUMERO DE BASTIDOR): TMBJR7NU9T5051079

Localización de la Inspección
Campa Hertz Malaga

Fecha de peritación aprobada
24/06/2026

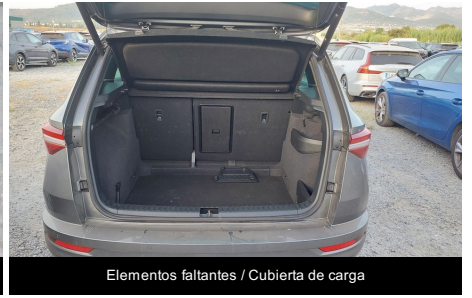
Elementos faltantes / Cubierta de carga

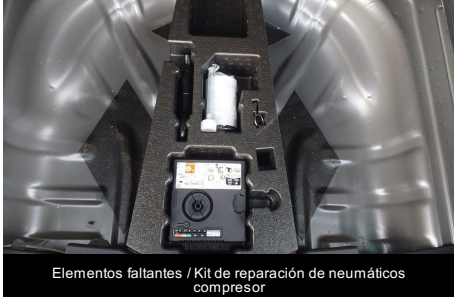
Elementos faltantes / Kit de reparación de neumáticos compresor

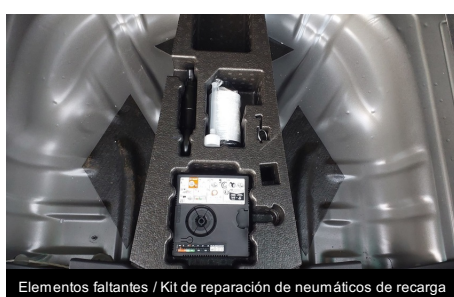
Elementos faltantes / Kit de reparación de neumáticos de recarga

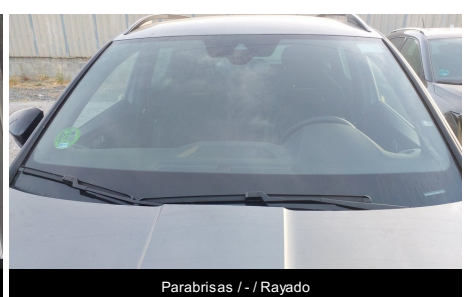
#	Elemento	Defecto	Operación	Coste neto
001	Parabrisas / -	Rayado	Aceptable	-

Parabrisas / - / Rayado

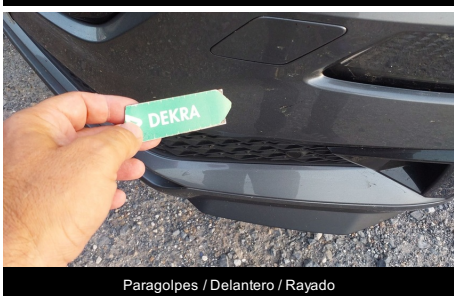
Paragolpes / Delantero / Rayado

Tiempo de carrocería	Tiempo de pintura	Precio del recambio	Franquicia
	Coste de carrocería	Coste de pintura	Coste de material	
002	Paragolpes / Delantero	Rayado	Pintar	43,20 EUR

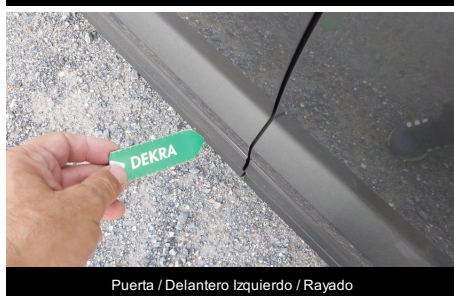
Puerta / Delantero izquierdo / Rayado

Tiempo de carrocería	Tiempo de pintura	Precio del recambio	Franquicia
	Coste de carrocería	Coste de pintura	Coste de material	
003	Puerta / Delantero izquierdo	Rayado	Pintar	57,60 EUR

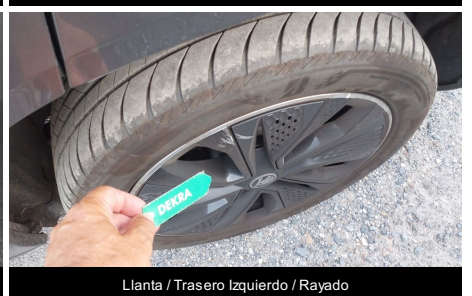
Llanta / Trasero izquierdo / Rayado

Tiempo de carrocería	Tiempo de pintura	Precio del recambio	Franquicia
	Coste de carrocería	Coste de pintura	Coste de material	
004	Llanta / Trasero izquierdo Material : Aleación de aluminio / Diámetro de llanta / neumático : 18 "	Rayado	Smart repair	80,00 EUR

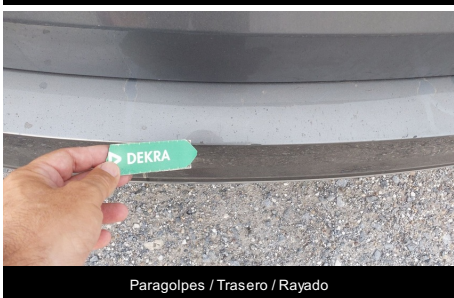
Paragolpes / Trasero / Rayado

Tiempo de carrocería	Tiempo de pintura	Precio del recambio	Franquicia
	Coste de carrocería	Coste de pintura	Coste de material	
005	Paragolpes / Trasero	Rayado	Pintar	57,60 EUR
