## Bewertungsgutachten

| Leasingrückläufer | M DF1625 |
| Besichtigung | 18.06.2026 um 09:00 Uhr<br>HapiTec Hahne-Pieck-Technik GmbH, Zülpicher Str. 150, 52349 Düren |

| Typ / Verkaufsbezeichnung | KM / Formentor VZ 2.0 TSI 4Drive DSG Tribe Edition |

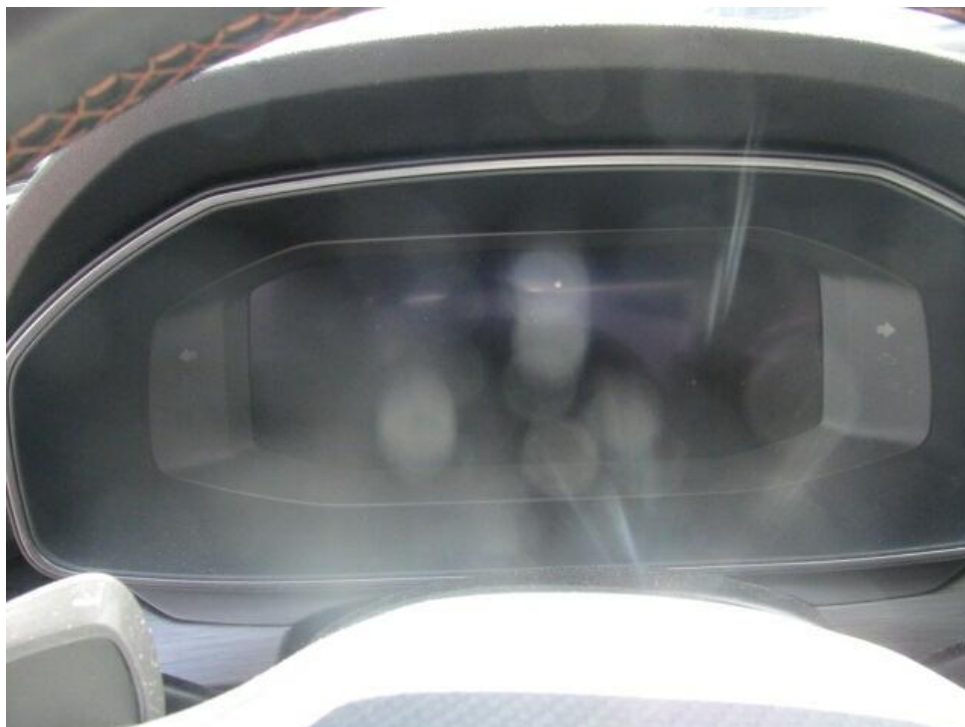
Bild 6 : Kombiinstrument (betriebsbereit) mit Km-Stand  
Fahrzeug ohne Bordspannung

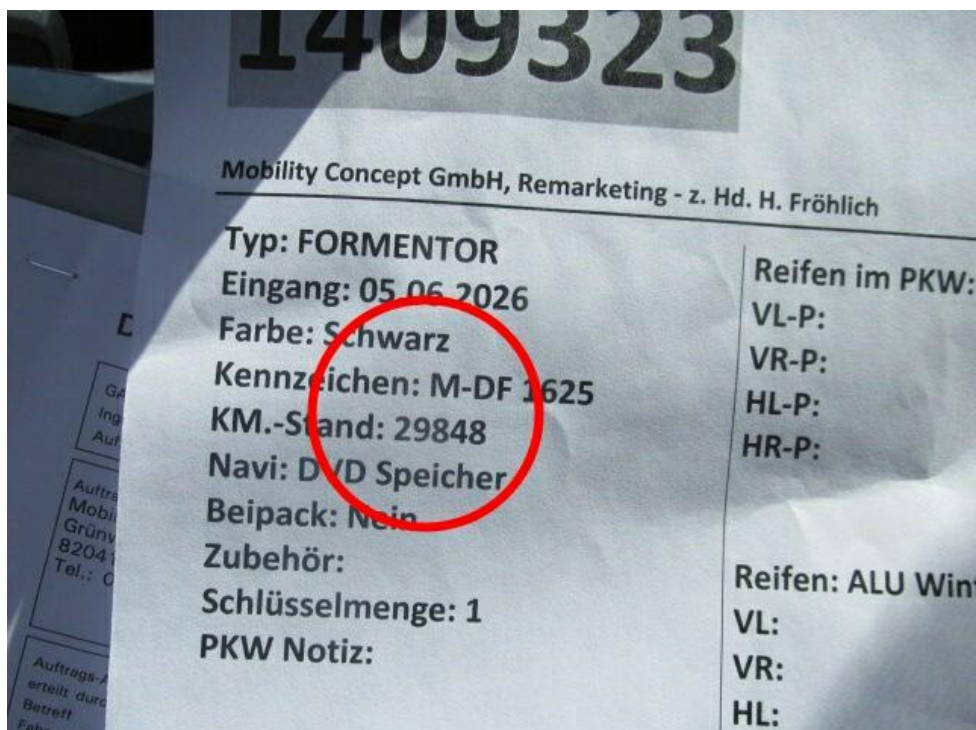
Bild 10 : KM Stand nach Angaben

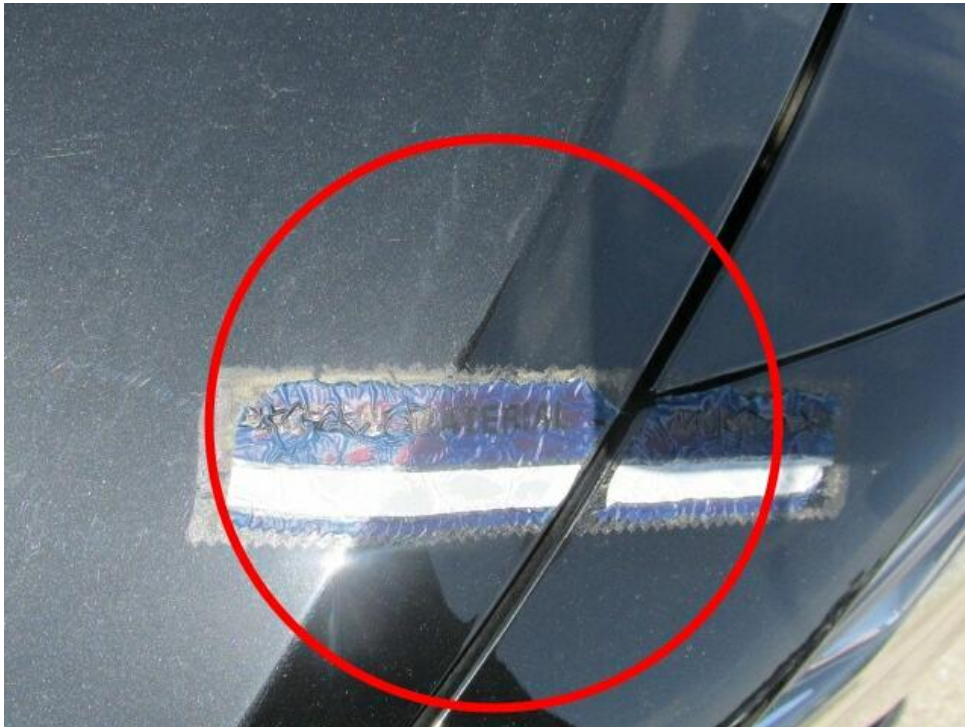
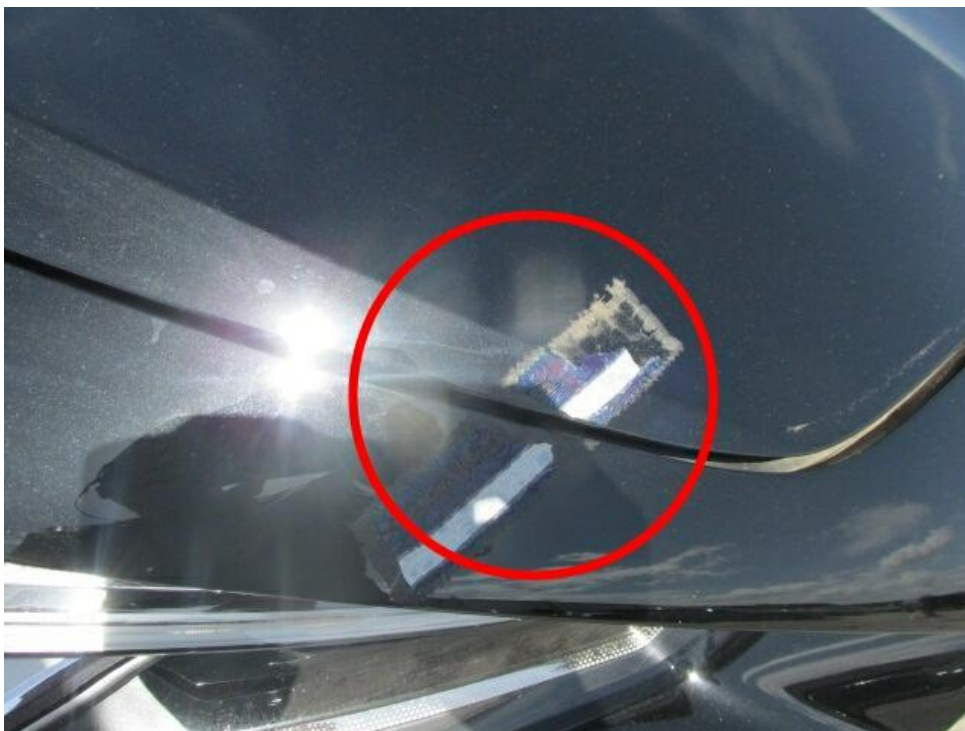
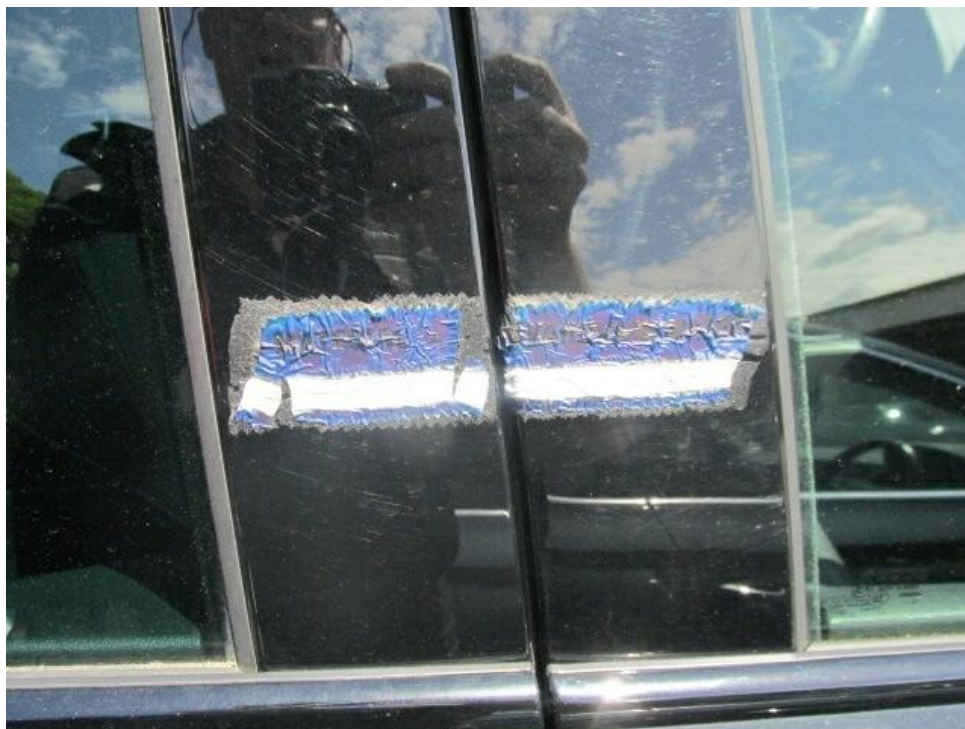
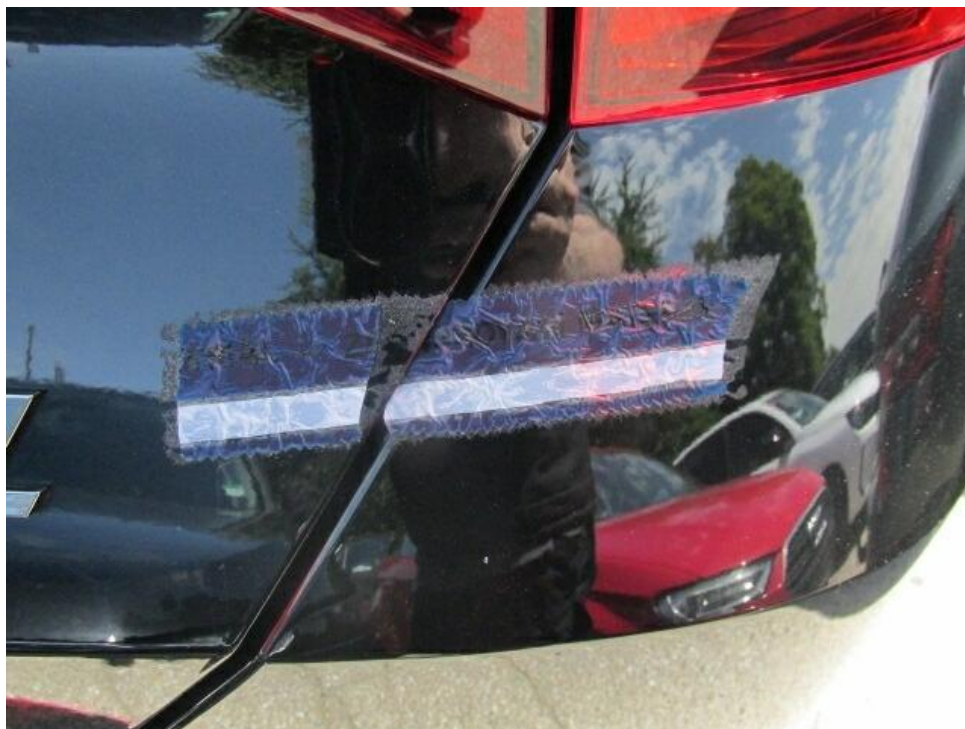
Bild 11 : Klebereste von Sicherstellungssiegel am gesamten Fahrzeug entfernen

Bild 12 : Klebereste von Sicherstellungssiegel am gesamten Fahrzeug entfernen

Bild 15 : Klebereste von Sicherstellungssiegel am gesamten Fahrzeug entfernen

Bild 17 : Klebereste von Sicherstellungssiegel am gesamten Fahrzeug entfernen

Felge vorne rechts Material ausgebrochen, erneuern (Bild 13); Fahrzeug vermessen; Klebereste von Sicherstellungssiegel am gesamten Fahrzeug entfernen, smart repair (Bild 11, 12, 15, 17); Türe hinten rechts Kratzer (Bild 16); Batterie tiefst entladen, prüfen und Befund festlegen, Schadenerweiterung möglich; Wartung fällig; Innenraum erheblich verschmutzt, reinigen.

| Bezeichnung des Schadens / Rep.-Weg | Rep.Kost<br>brutto | Anrechn. | Minderwert<br>brutto |
|---|---|---|---|
| 3. Klebereste von Sicherstellungssiegel am gesamten Fahrzeug entfernen, smart repair (Bild 11, 12, 15, 17) | 200 | voll | -200 |

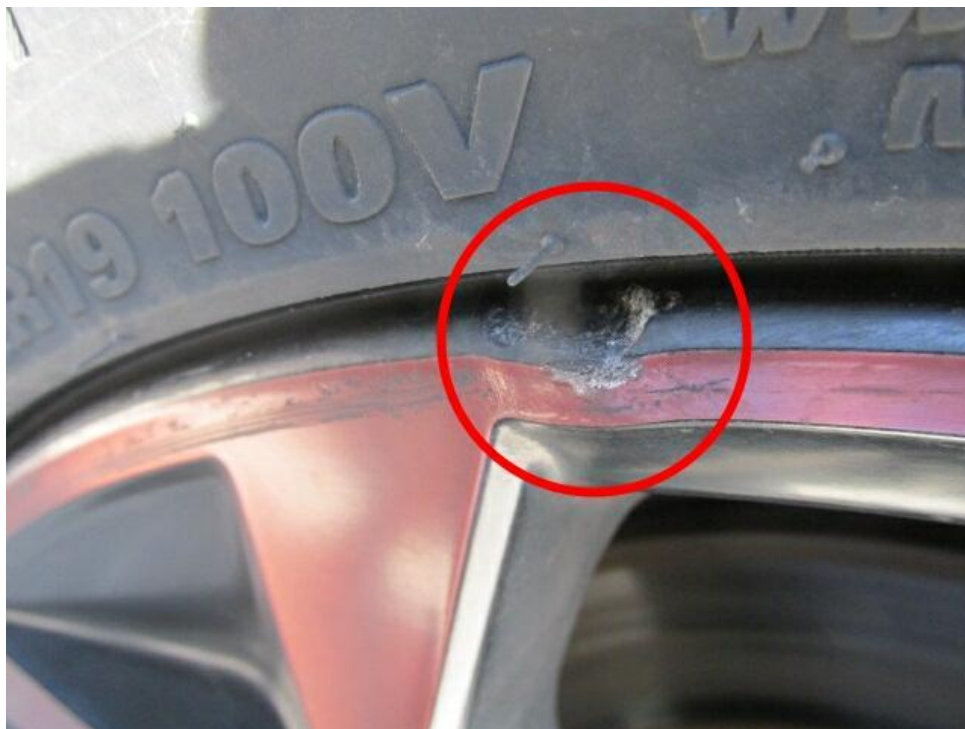
Bild 13 : Felge vorne rechts Material ausgebrochen

| Bezeichnung des Schadens / Rep.-Weg | Rep.Kost<br>brutto | Anrechn. | Minderwert<br>brutto |
|---|---|---|---|
| 1. Felge vorne rechts Material ausgebrochen, erneuern (Bild 13) | 650 | voll | -650 |

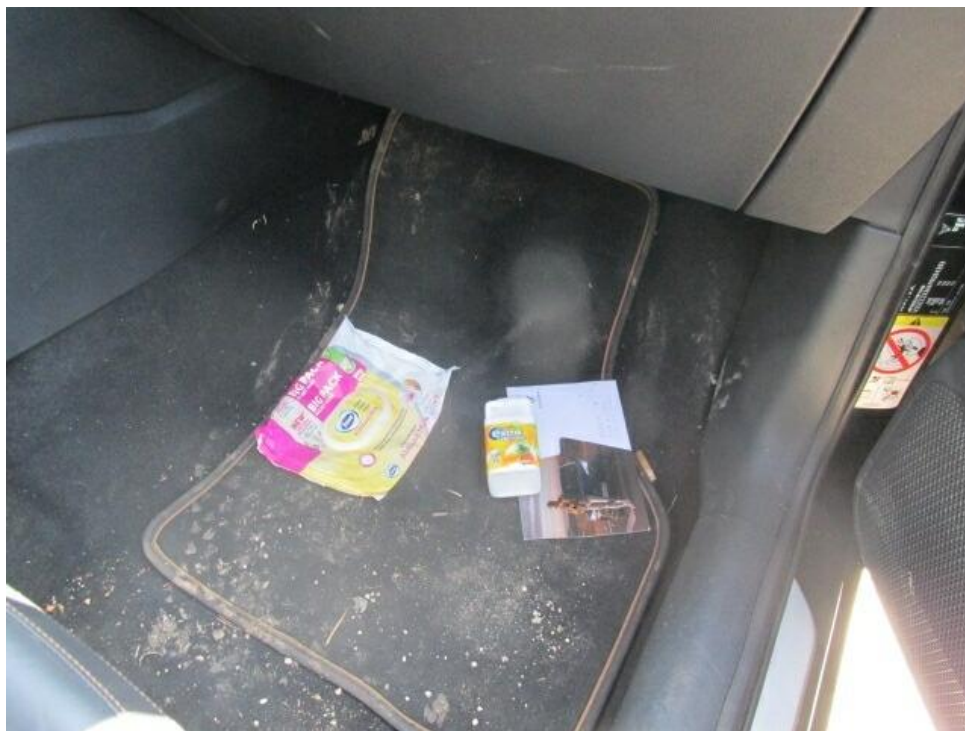
Bild 14 : Fahrzeug innen erheblich verschmutzt

| Bezeichnung des Schadens / Rep.-Weg | Rep.Kost<br>brutto | Anrechn. | Minderwert<br>brutto |
|---|---|---|---|
| 7. Innenraum erheblich verschmutzt, reinigen | 200 | voll | -200 |

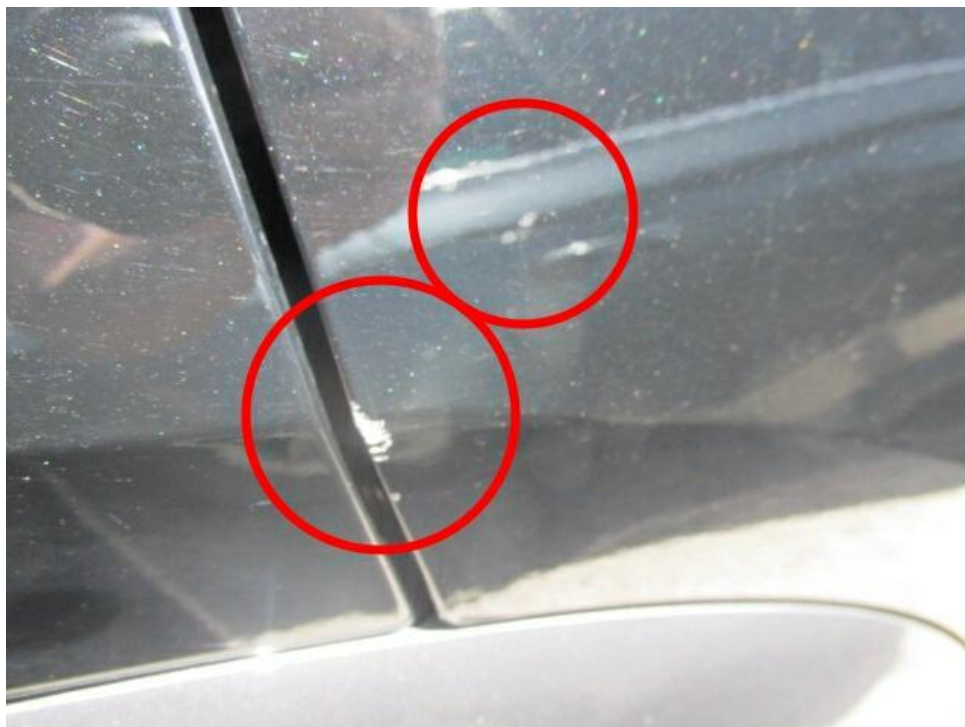
Bild 16 : Türe hinten rechts Kratzer

| Bezeichnung des Schadens / Rep.-Weg | Rep.Kost<br>brutto | Anrechn. | Minderwert<br>brutto |
|---|---|---|---|
| 4. Türe hinten rechts Kratzer (Bild 16) | 520 | anteilig | -290 |

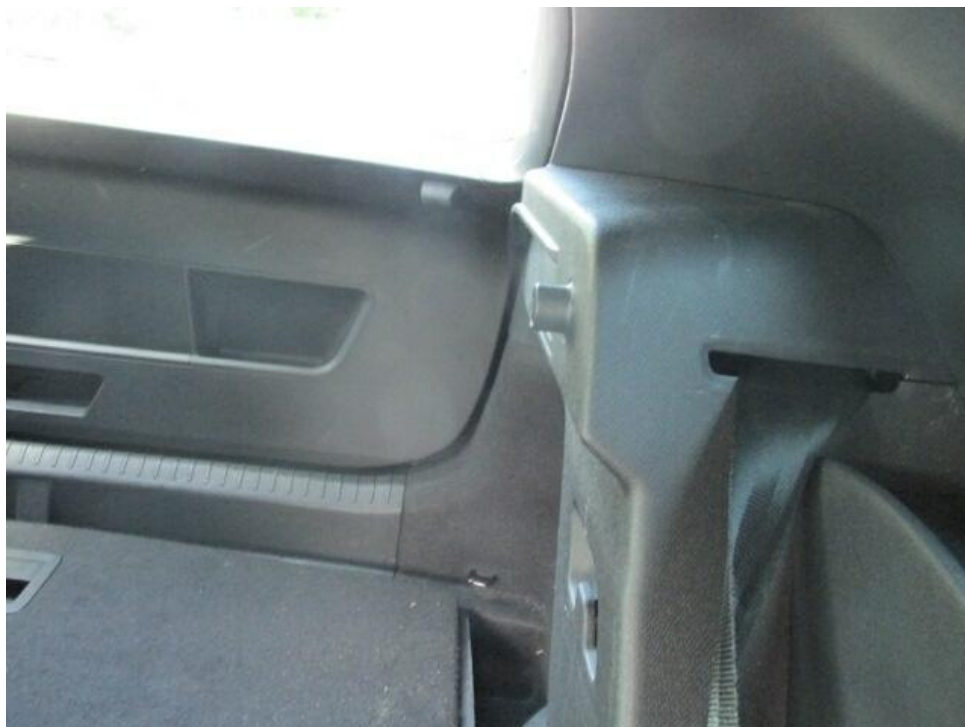
Bild 18 : Laderaumabdeckung fehlt

Fahrzeugschlüssel nicht vollständig ( Schließsatz erneuern)., Laderaumabdeckung, Sommerreifen

| | Kosten<br>brutto | Anrechn. | Minderwert<br>brutto |
|---|---|---|---|
| 2. Laderaumabdeckung | 215 | voll | -215 |

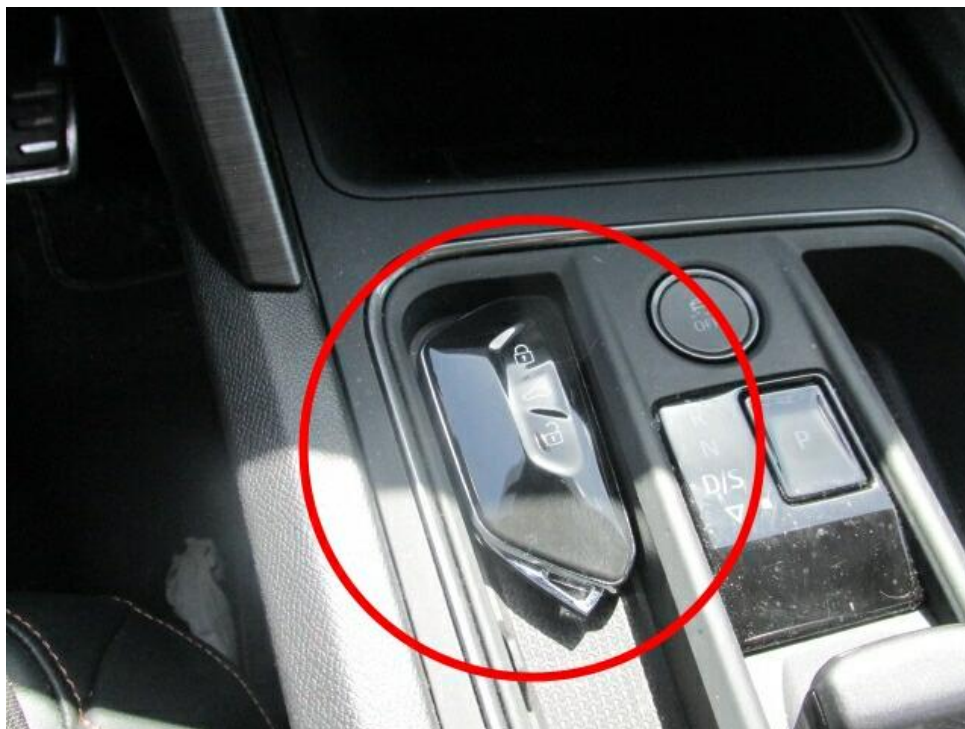
Bild 19 :    Fahrzeugschlüssel nicht vollständig ( Schließsatz erneuern).

| | Kosten<br>brutto | Anrechn. | Minderwert<br>brutto |
|---|---|---|---|
| 1. Fahrzeugschlüssel nicht vollständig (Schließsatz erneuern). | 577 | voll | -577 |
