# Zustandsbericht

Protokollnummer: 46392031  
Auftrags-Nr / Referenz: 77010892\_1  
Besichtigungsdatum: 03.07.2026

| Hersteller / Modell | Mercedes-Benz GLB 180 7G-DCT Progressive Advanced | | |
| Kennzeichen | MG-SC 896 | Fahrgestellnummer | W1N4M8EB2SW383298 |

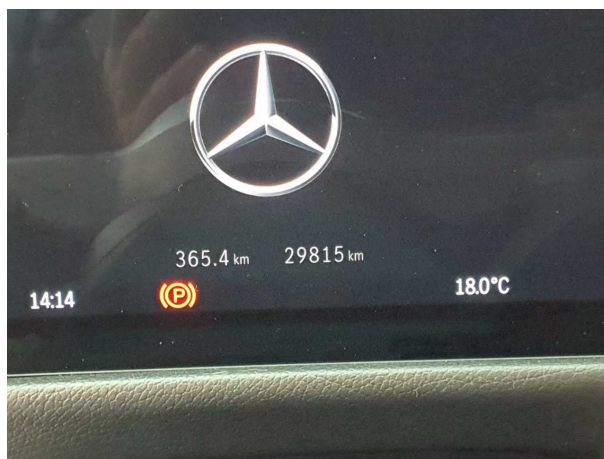
**Abbildung 10: Laufleistung**

| Erstzulassung | 18.07.2024 | Laufleistung (abgelesen) | 29.815 km |

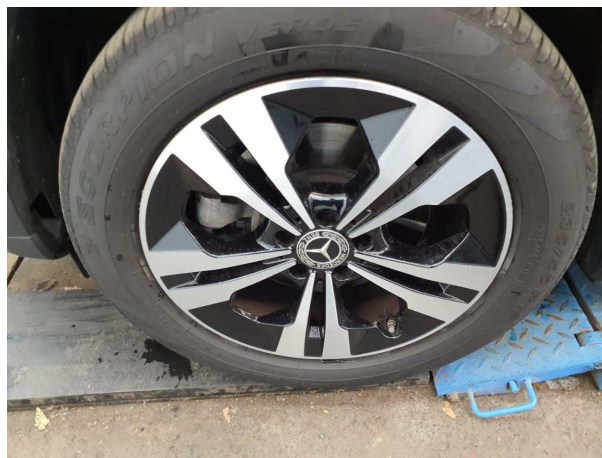
**Abbildung 14:** Montierte Bereifung

| Achse | Reifengröße | Reifentyp | Hersteller | Profiltiefe | Verkehrstauglichkeit |
|---|---|---|---|---|---|
| 1 | 235/55 R18<br>100W | Sommerreifen auf Leichtmetall | Pirelli | 6mm / 6mm | i.O. |
| 2 | 235/55 R18<br>100W | Sommerreifen auf Leichtmetall | Pirelli | 6mm / 6mm | i.O. |

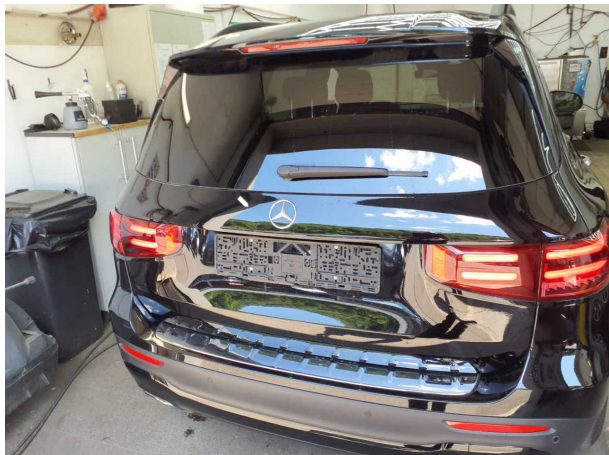
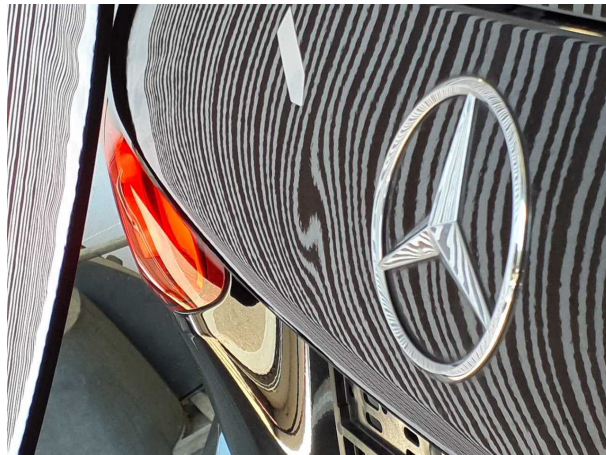
| Nr. | Bauteilgruppe | Beschreibung |
|---|---|---|
| 1 | Heckklappe/-tür | Heckklappe - Delle(n) - sanft instandsetzen |

**Beschädigung #1:** Heckklappe/-tür: Heckklappe - Delle(n) - sanft instandsetzen

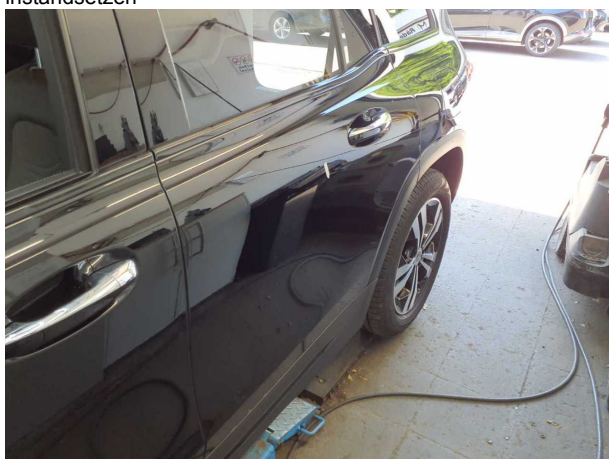
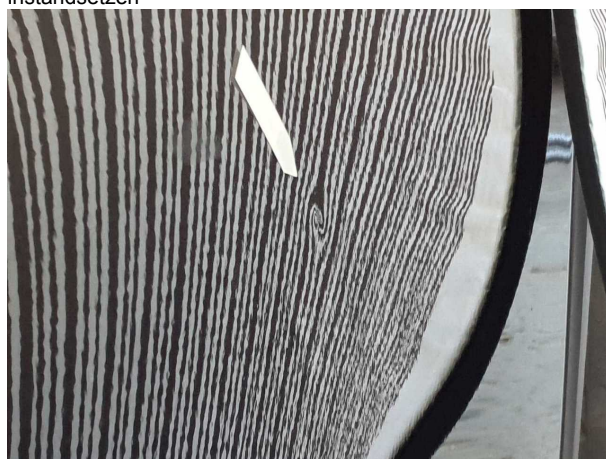
| Nr. | Bauteilgruppe | Beschreibung |
|---|---|---|
| 2 | Tür hinten links | Tür - Delle(n) - sanft instandsetzen |

**Beschädigung #2:** Tür hinten links: Tür - Delle(n) - sanft instandsetzen

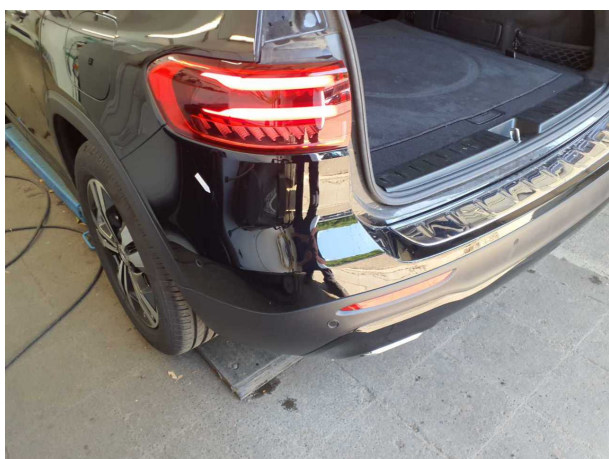
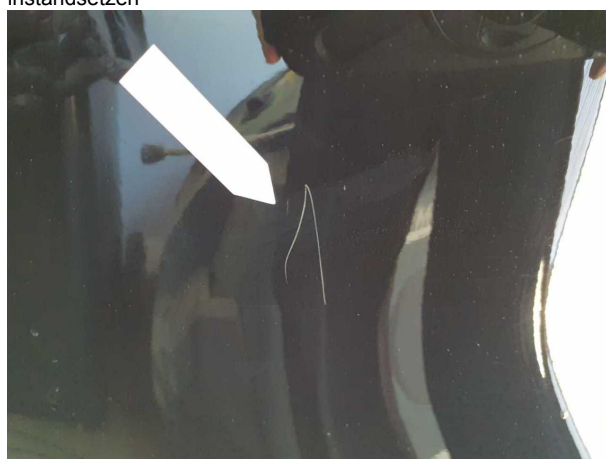
| Nr. | Bauteilgruppe | Beschreibung |
|---|---|---|
| 3 | Stoßfänger hinten | Stoßfänger hinten - Kratzer - Smart Repair |

**Beschädigung #3:** Stossfänger hinten: Stossfänger hinten - Kratzer - Smart Repair
