# Zustandsbericht

Protokollnummer: 45504142  
Auftrags-Nr / Referenz: 77011001  
Besichtigungsdatum: 04.05.2026

| Hersteller / Modell | BMW X3 xDrive30d Aut. | | |

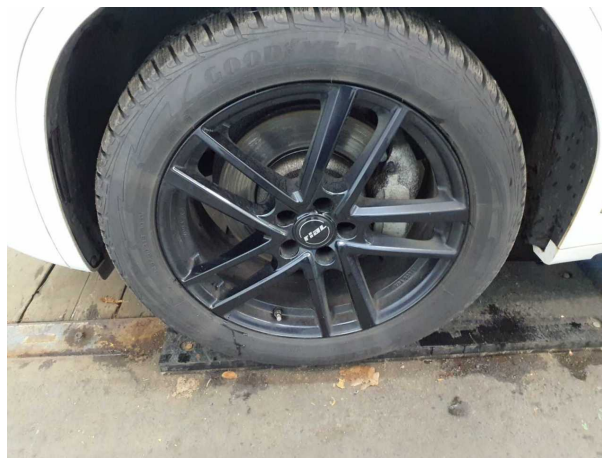
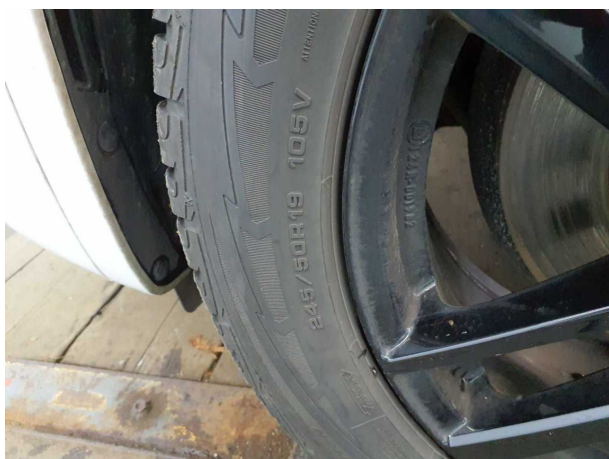
**Abbildung 14:** Montierte Bereifung

| Achse | Reifengröße | Reifentyp | Hersteller | Profiltiefe | Verkehrstauglichkeit |
|---|---|---|---|---|---|
| 1 | 245/50 R19 105V | Winterreifen auf Leichtmetall | Goodyear | 4mm / 4mm | i.O. |
| 2 | 245/50 R19 105V | Winterreifen auf Leichtmetall | Goodyear | 5mm / 5mm | i.O. |

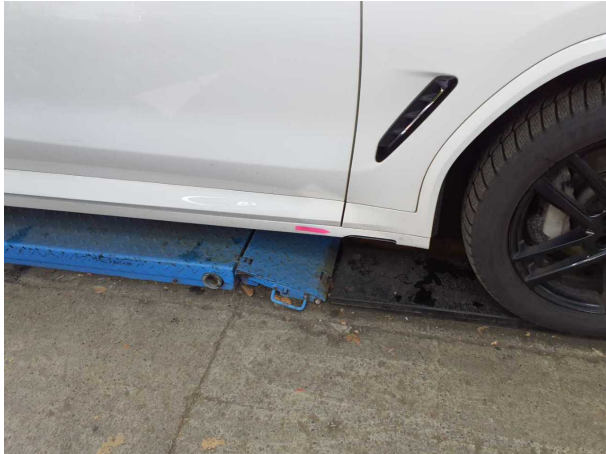
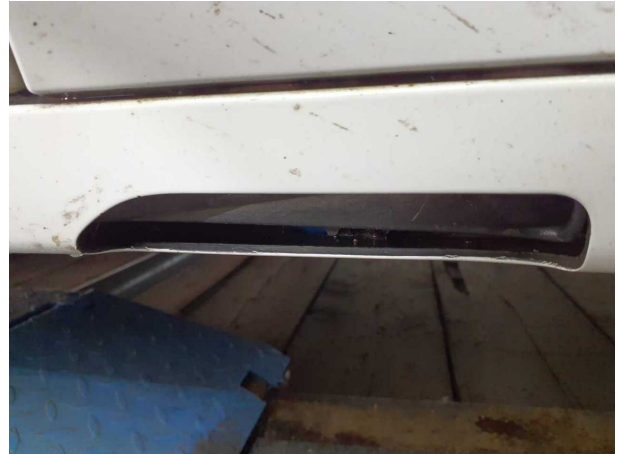
| Nr. | Bauteilgruppe | Beschreibung |
|---|---|---|
| 1 | Schweller rechts | Verkleidung (Blende) - fehlt - erneuern |

**Beschädigung #1:** Schweller rechts: Verkleidung (Blende) - fehlt - erneuern

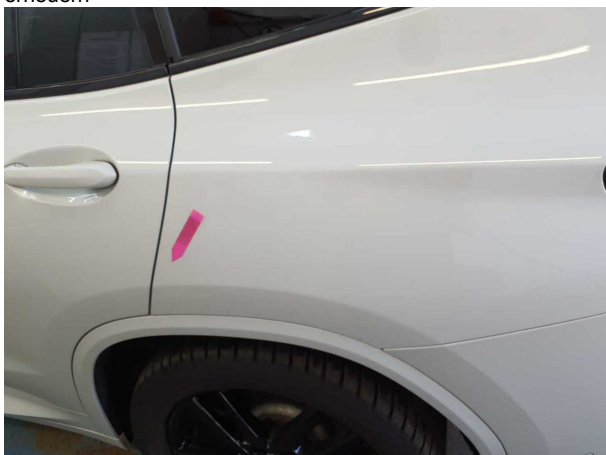
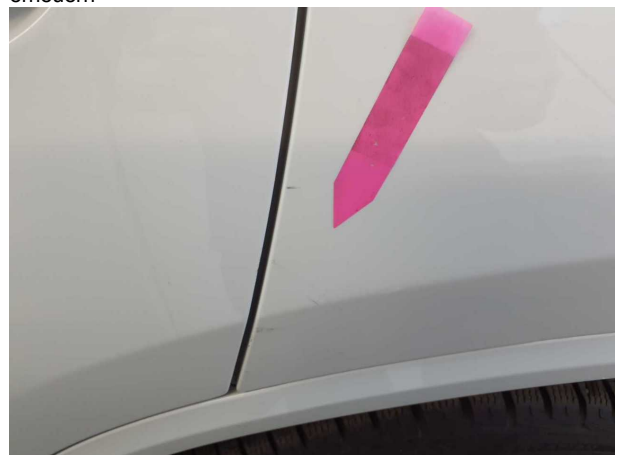
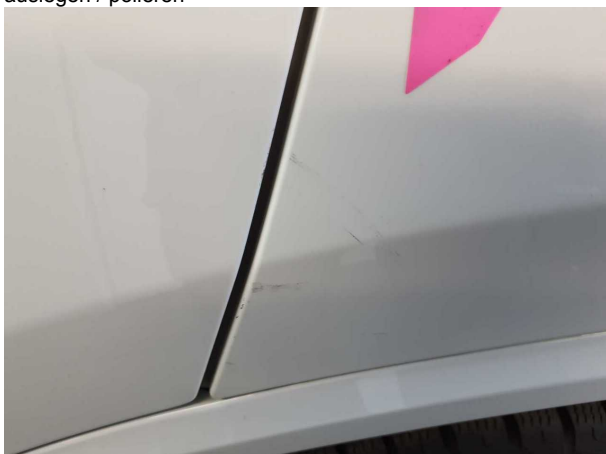
| Nr. | Bauteilgruppe | Beschreibung |
|---|---|---|
| 2 | Seitenwand links | Seitenwand (Polieren) - Abrieb - auslegen / polieren |

**Beschädigung #2:** Seitenwand links: Seitenwand (Polieren) - Abrieb - auslegen / polieren

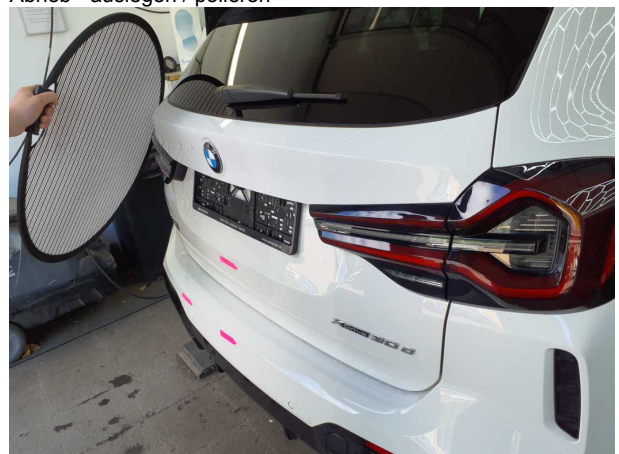
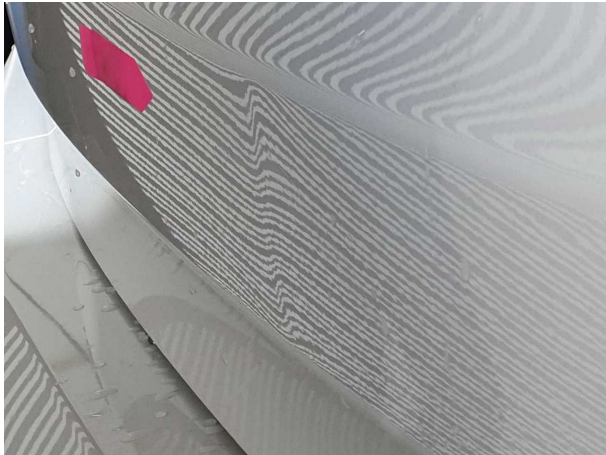
| Nr. | Bauteilgruppe | Beschreibung |
|---|---|---|
| 3 | Heckklappe/-tür | Heckklappe - Delle(n) - sanft instandsetzen |

**Beschädigung #3:** Heckklappe/-tür: Heckklappe - Delle(n) - sanft instandsetzen

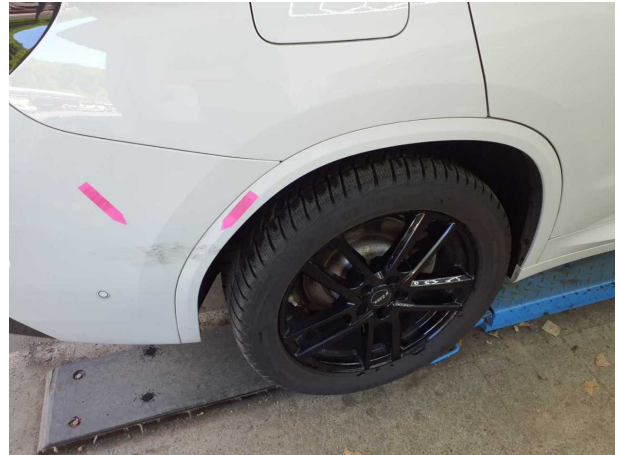
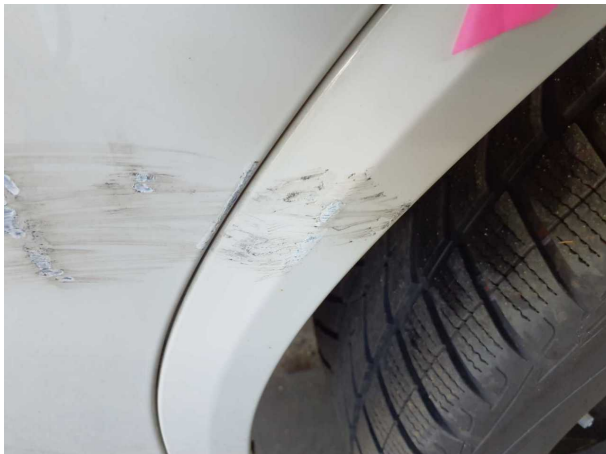
| Nr. | Bauteilgruppe | Beschreibung |
|---|---|---|
| 4 | Seitenwand rechts | Radlauf - beschädigt - erneuern |

**Beschädigung #4:** Seitenwand rechts: Radlauf - beschädigt - erneuern

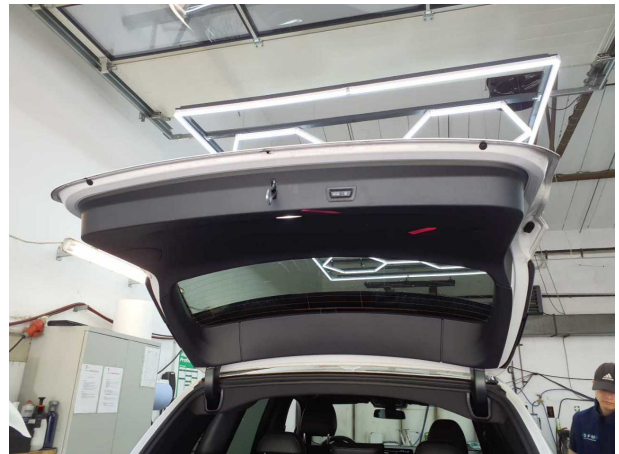
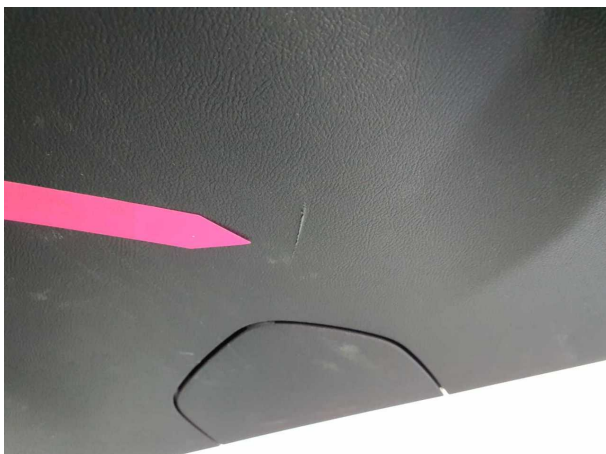
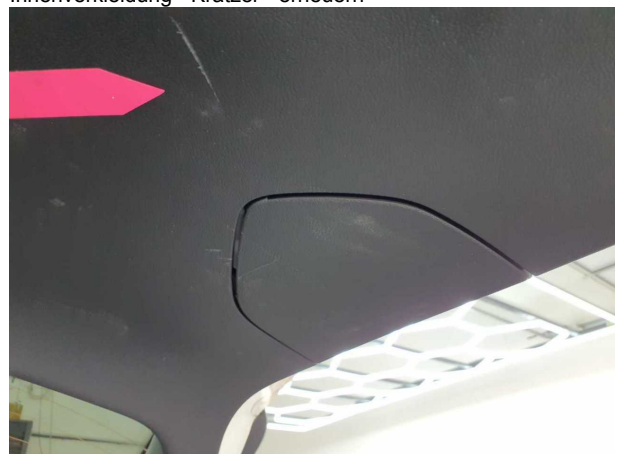
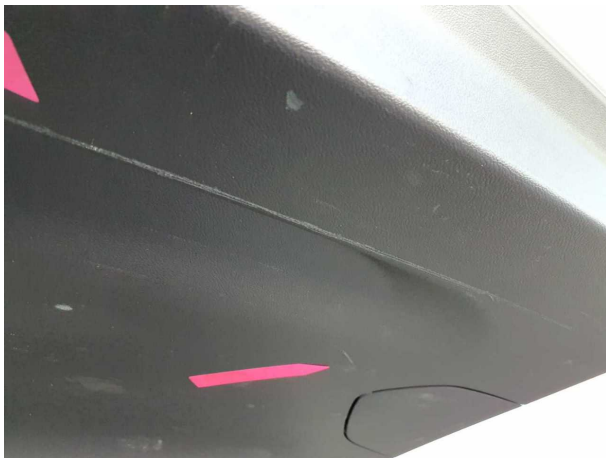
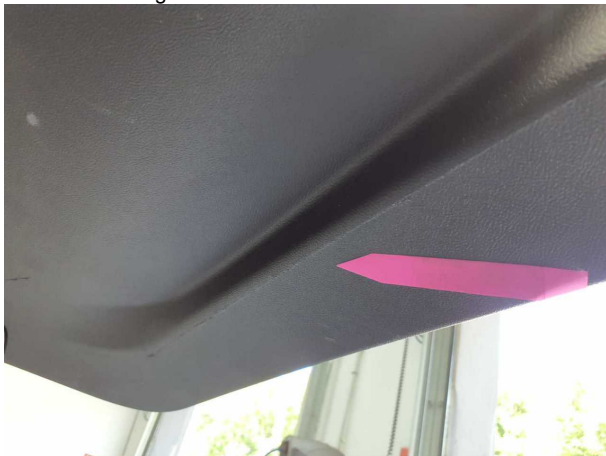
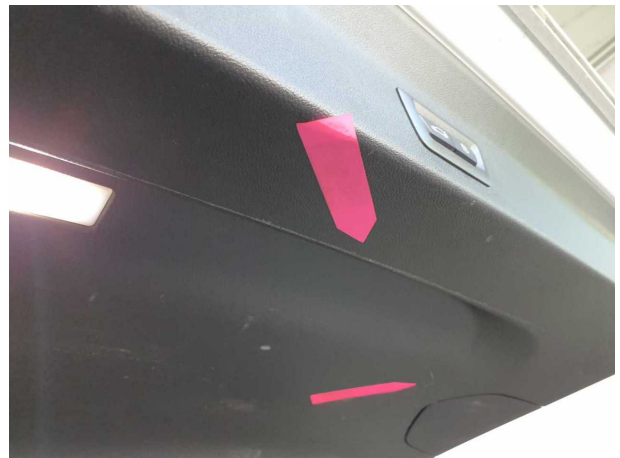
| Nr. | Bauteilgruppe | Beschreibung |
|---|---|---|
| 5 | Verkleidungen/Abdeckungen | Heckdeckel, Innenverkleidung - Kratzer - erneuern |

**Beschädigung #5:** Verkleidungen/Abdeckungen: Heckdeckel, Innenverkleidung - Kratzer - erneuern

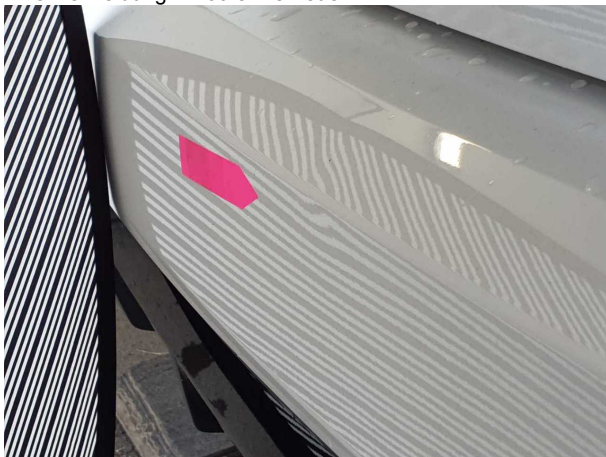
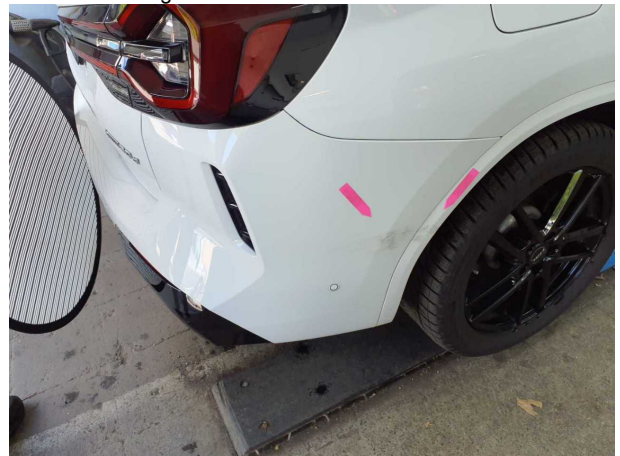
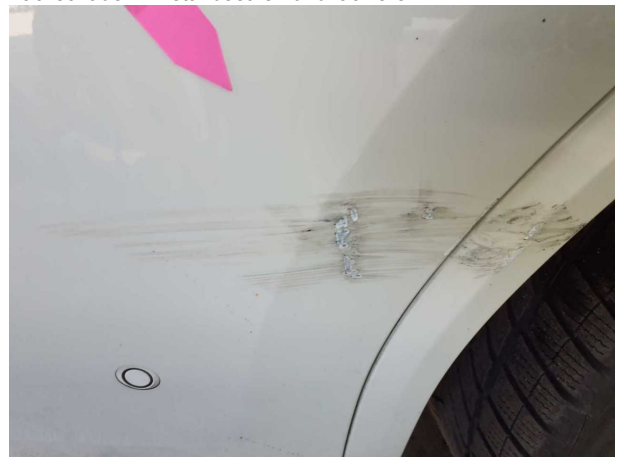
| Nr. | Bauteilgruppe | Beschreibung |
|---|---|---|
| 6 | Stoßfänger hinten | Stoßfänger hinten - Delle / Lackschaden - instandsetzen und lackieren |

**Beschädigung #6:** Stossfänger hinten: Stossfänger hinten - Delle / Lackschaden - instandsetzen und lackieren
