FORD KUGA (2020->) ST-LINE MOTOR 1,5 LTR. - 137 KW ECOBOOST KAT 5-TÜRIG

VIN: WF0FXXWPMFSB30538

Bewertungsdetails

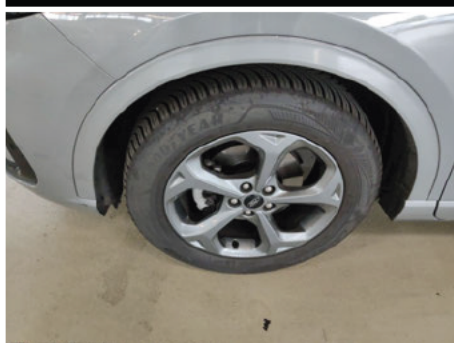
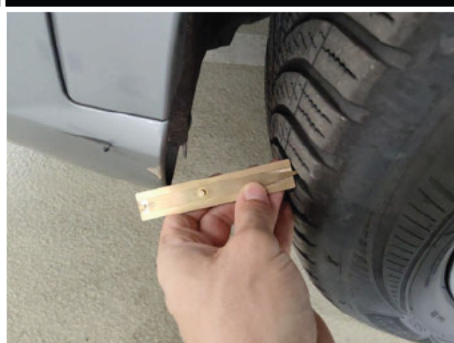
| Vorne Links | GOODYEAR | 225 / 60 / 18 / Ganzjahresreifen | 6 mm |

Hauptreifensatz / Vorne Links

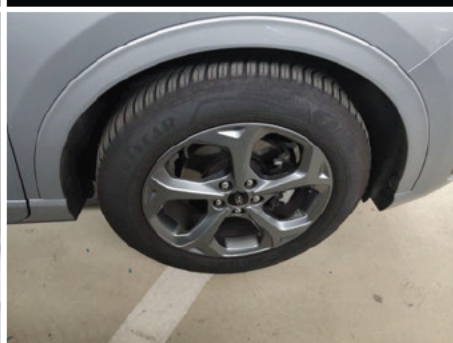
| Vorne Rechts | GOODYEAR | 225 / 60 / 18 / Ganzjahresreifen | 6 mm |

Hauptreifensatz / Vorne Rechts

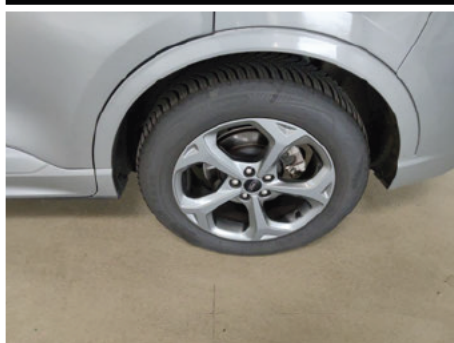
| Hinten Links | GOODYEAR | 225 / 60 / 18 / Ganzjahresreifen | 6 mm |

Hauptreifensatz / Hinten Links

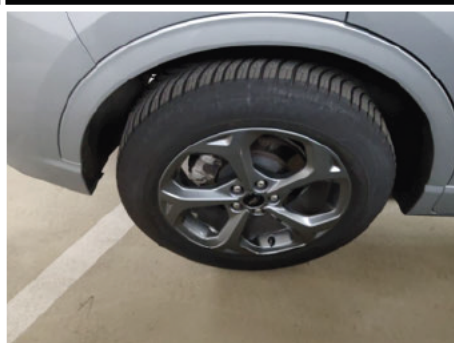
| Hinten Rechts | GOODYEAR | 225 / 60 / 18 / Ganzjahresreifen | 6 mm |

Hauptreifensatz / Hinten Rechts

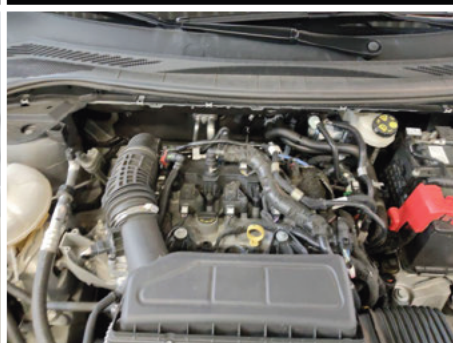
| # | Element | Defekt | Korrektur |
|---|---|---|---|
| 001 | Motorabdeckung / Vorne | Fehlt | Ersetzen |

Motorabdeckung / Vorne / Fehlt

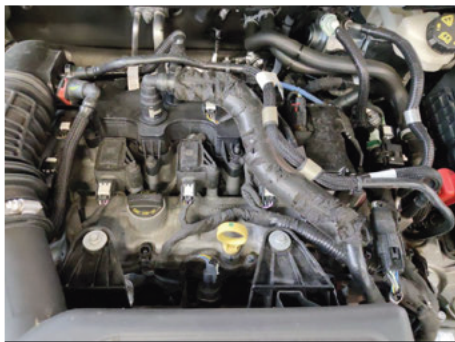
| # | Element | Defekt | Korrektur |
|---|---|---|---|
| 002 | Schaumstoffpolsterung Schlauch / - <sup>1</sup> | Gebrochen | Ersetzen |

<sup>1</sup> Motorraum

Schaumstoffpolsterung Schlauch / - / Gebrochen

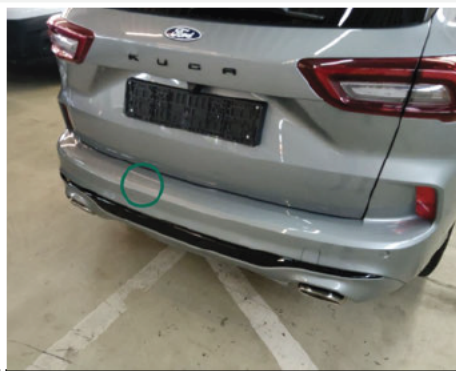
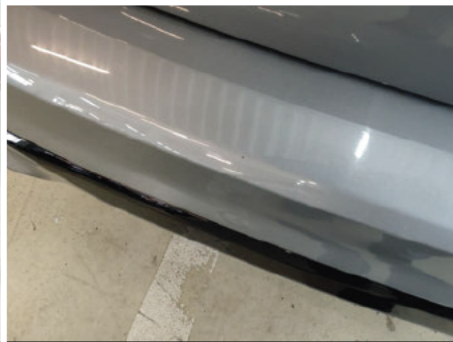
| # | Element | Defekt | Korrektur |
|---|---|---|---|
| 004 | Stoßfänger / Hinten | Kratzer | Smart Repair |

Stoßfänger / Hinten / Kratzer

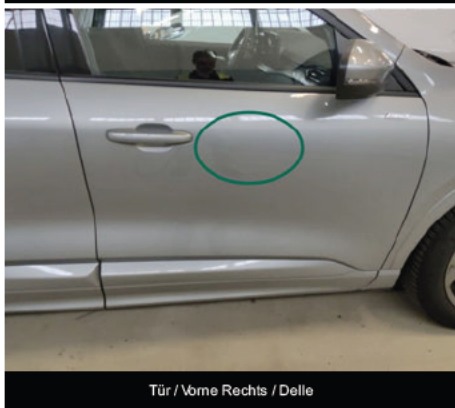
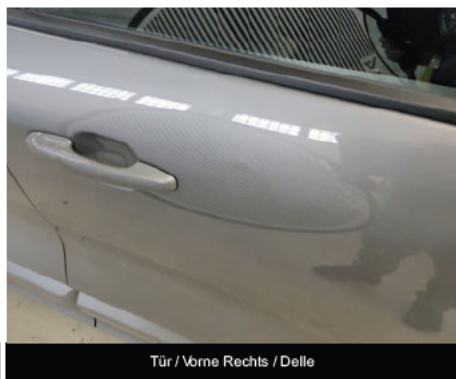
| # | Element | Defekt | Korrektur |
|---|---|---|---|
| 005 | Tür / Vorne Rechts | Delle | Smart Repair |

Tür / Vorne Rechts / Delle
