Kennzeichen KA K1996E **FIN** TMAK281HFNJ041958

| Typ / Verkaufsbez. | Kona (OS)(2017->) / Kona Ed. 30+ / Ed. 30+-Paket Elektro 2WD | Aufbauart | Geländewagen |

Bewertungsgutachten

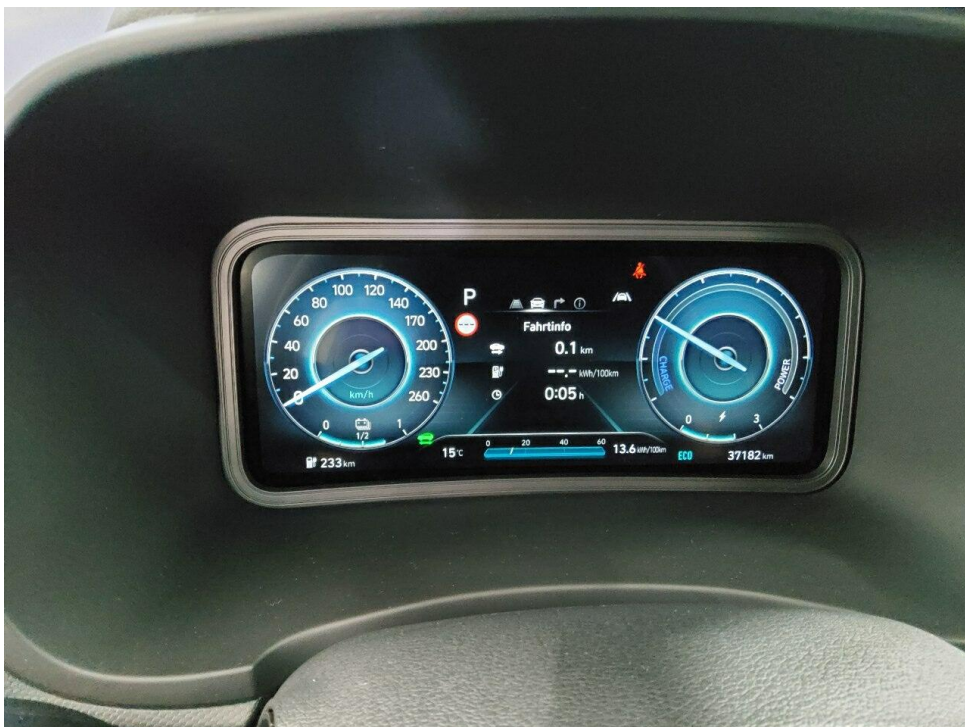
Bild 4 : Kombiinstrument (betriebsbereit) mit Km-Stand

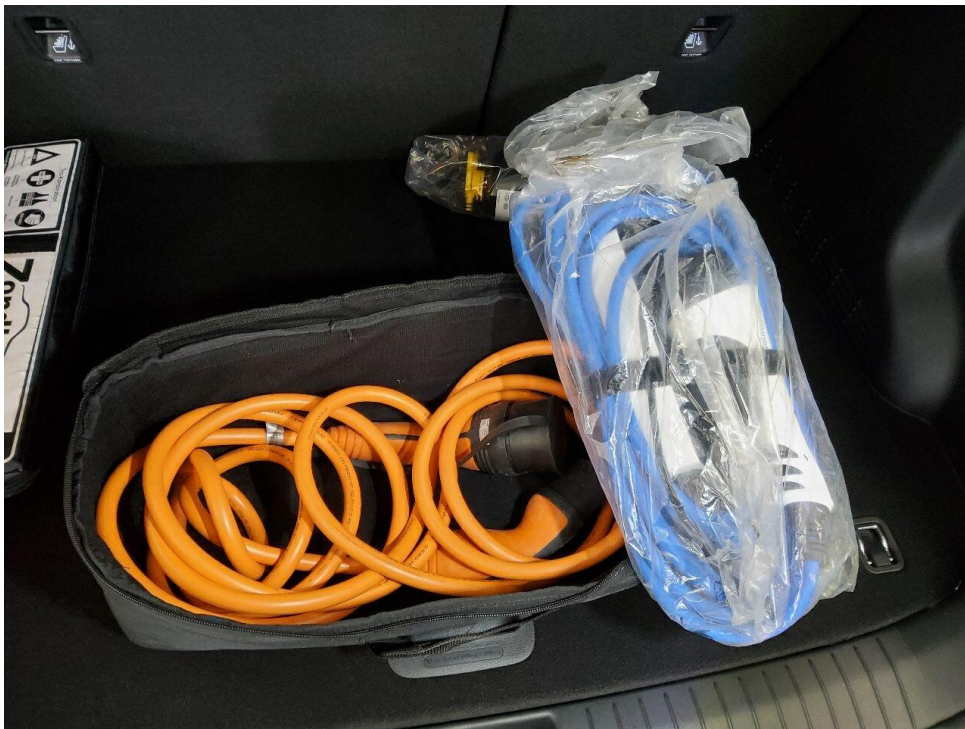
Bild 6 : Ladekabel beim E-Fahrzeug

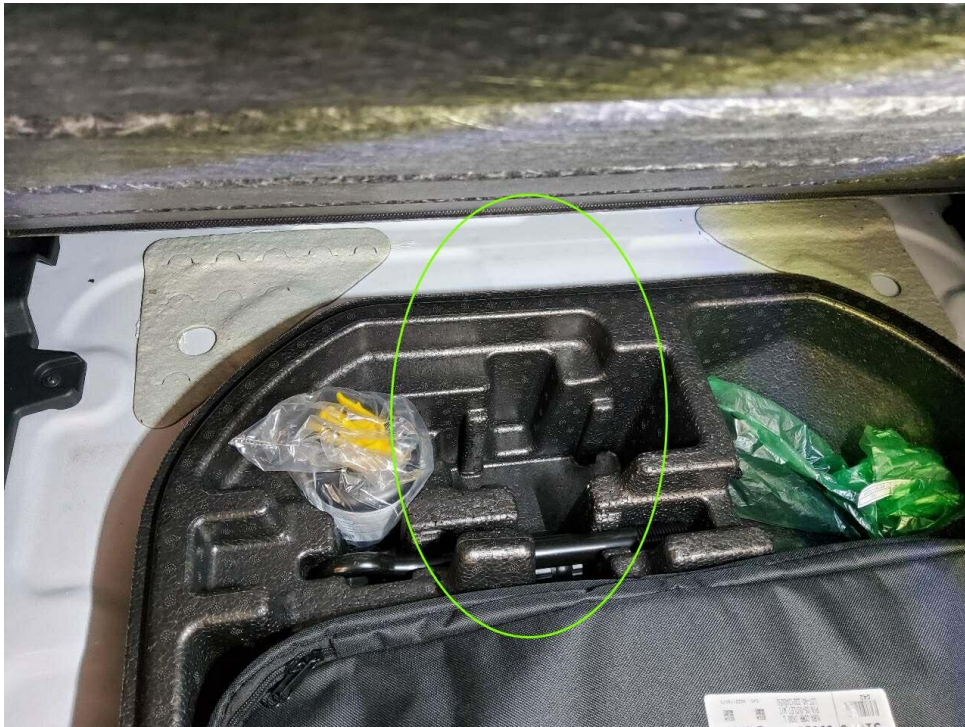
Bild 7 : Kompressor Reifenpannenset fehlt

Kompressor Reifenpannenset fehlt

| | Kosten brutto | Anrechn. | Minderwert brutto | |
|--|---|---|---|---|
| 1. Kompressor Reifenpannenset fehlt | 179 | 100 | -179,00 | |

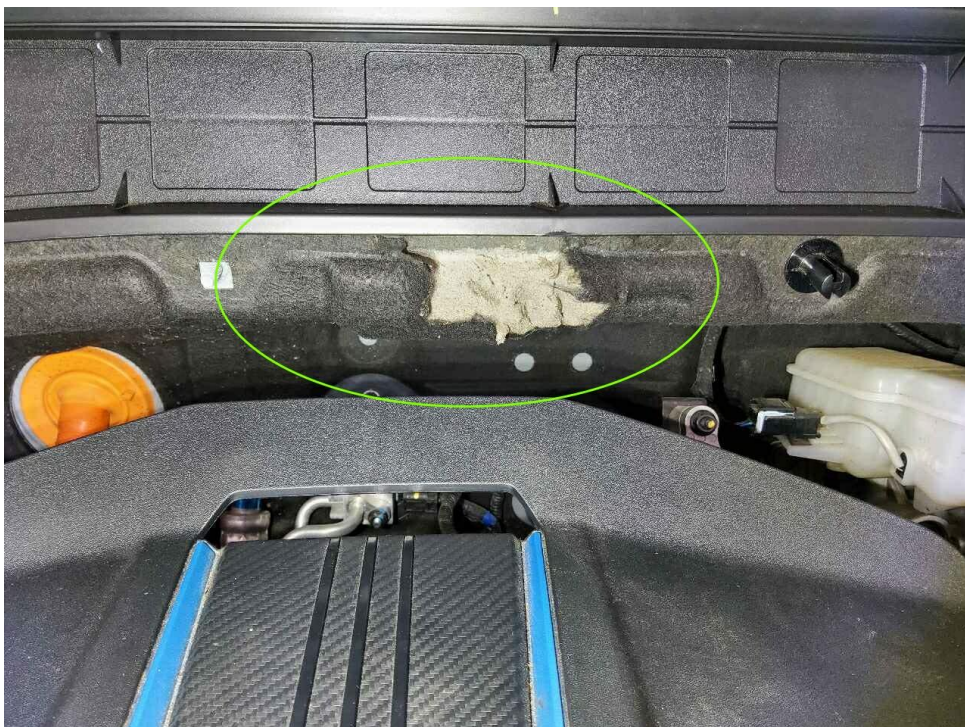
Bild 8 : Dämmung Stirnwand Tierverschiss

Dämmung Stirnwand Tierverbiss, erneuern (Bild 8);

| Bezeichnung des Schadens / Rep.-Weg | Rep.Kost brutto | Anrechn. | Minderwert brutto | |
|--|---|---|---|---|
| 1. Dämmung Stirnwand Tierverbiss, erneuern (Bild 8) | 169 | 100 | -169,00 | |
