# Zustandsbericht

Protokollnummer: 46657080  
Auftrags-Nr / Referenz: 18109511  
Besichtigungsdatum: 17.07.2026

| Hersteller / Modell | BMW X2 xDrive20d Aut. M Sport X | | |

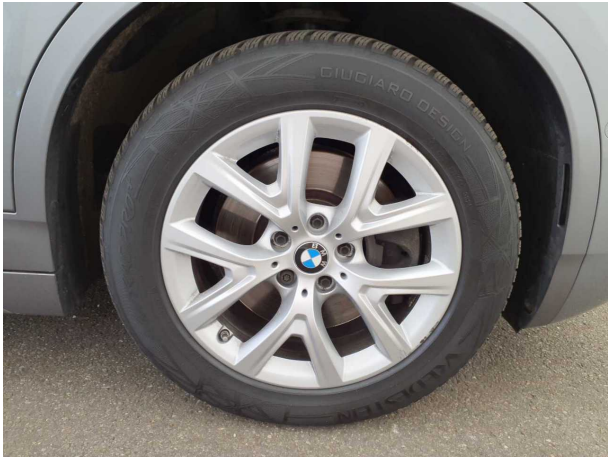
| Achse | Reifengröße | Reifentyp | Hersteller | Profiltiefe | Verkehrstauglichkeit |
|---|---|---|---|---|---|
| 1 | 205/60 R17 93H | Winterreifen auf Leichtmetall | Vredestein | 5mm / 5mm | i.O. |
| 2 | 205/60 R17 93H | Winterreifen auf Leichtmetall | Vredestein | 7mm / 7mm | i.O. |

Abbildung 16: Montierte Bereifung

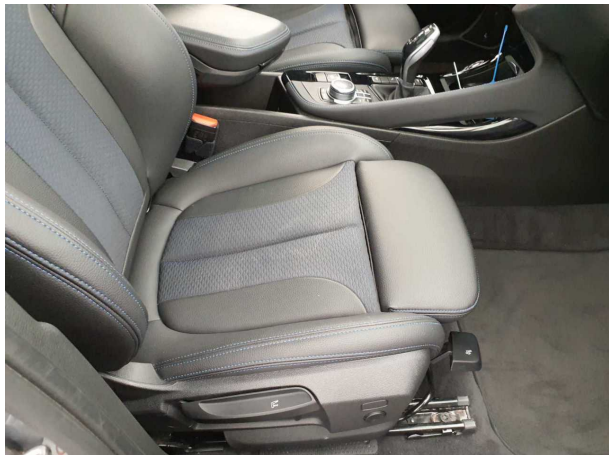
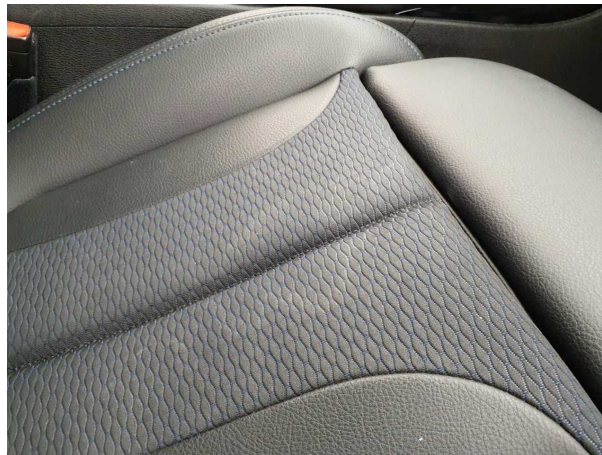
| Nr. | Bauteilgruppe | Beschreibung |
|---|---|---|
| 1 | Sitz vorn | Sitzbezug rechts - verschmutzt - reinigen |

**Beschädigung #1:** Sitz vorn: Sitzbezug rechts - verschmutzt - reinigen

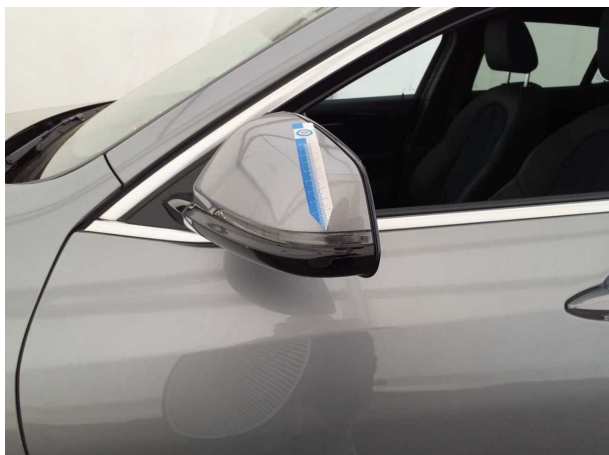
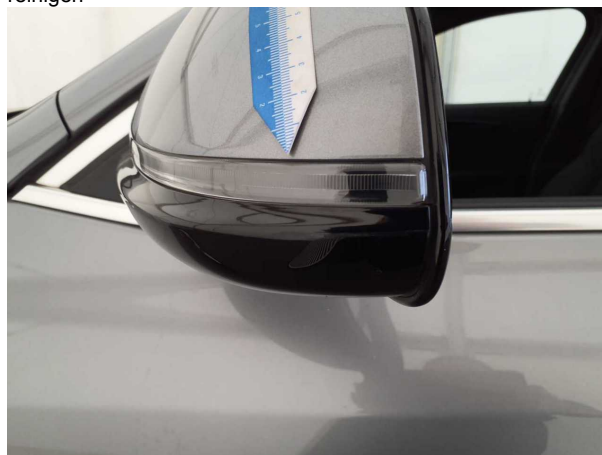
| Nr. | Bauteilgruppe | Beschreibung |
|---|---|---|
| 2 | Außenspiegel links | Abdeckkappe - Kratzer - Smart Repair |

**Beschädigung #2:** Außenspiegel links: Abdeckkappe - Kratzer - Smart Repair

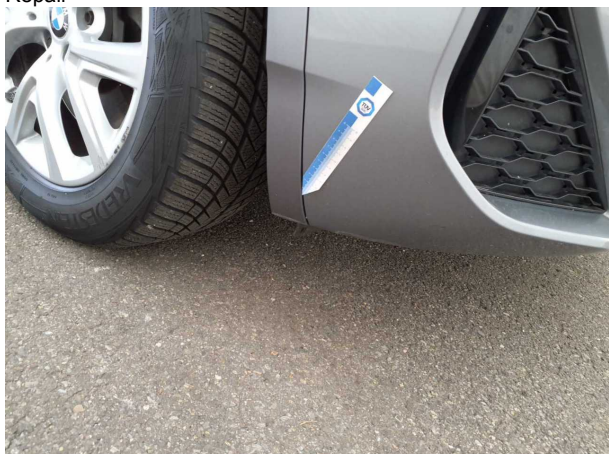
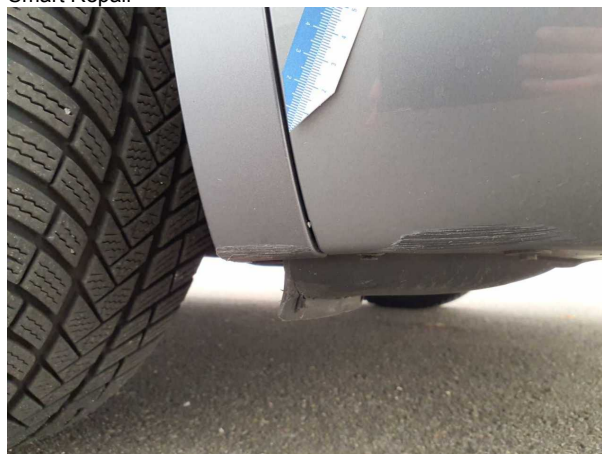
| Nr. | Bauteilgruppe | Beschreibung |
|---|---|---|
| 3 | Kotflügel rechts | Radhausverbreiterung - Kratzer - Smart Repair |

**Beschädigung #3:** Kotflügel rechts: Radhausverbreiterung - Kratzer - Smart Repair

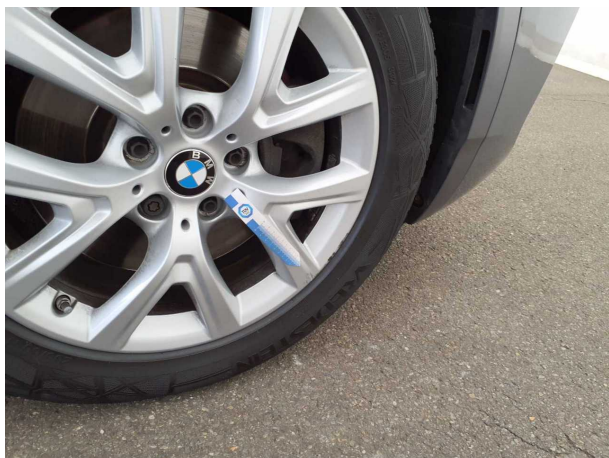
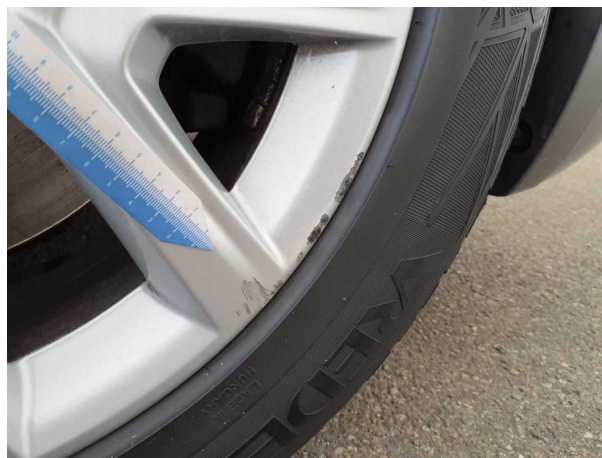
| Nr. | Bauteilgruppe | Beschreibung |
|---|---|---|
| 4 | Rad/Reifen | Leichtmetallfelge vorn rechts (Sicherheitsrelevant) - Funktion / Zulässigkeit - Wertminderung |

**Beschädigung #4:** Rad/Reifen: Leichtmetallfelge vorn rechts (Sicherheitsrelevant) - Funktion / Zulässigkeit - Wertminderung

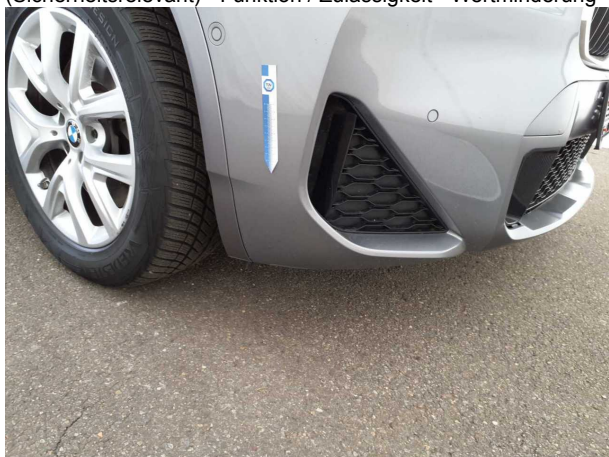
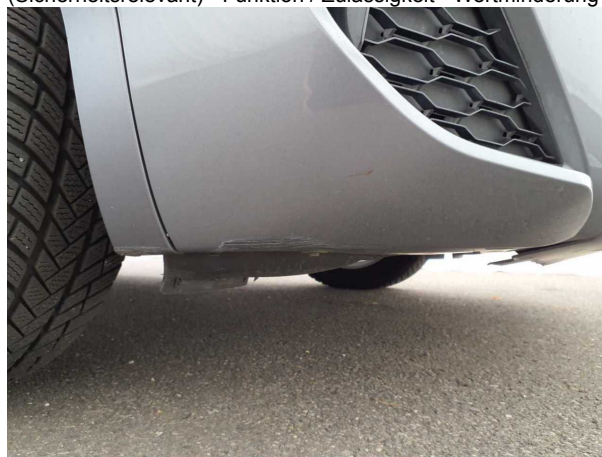
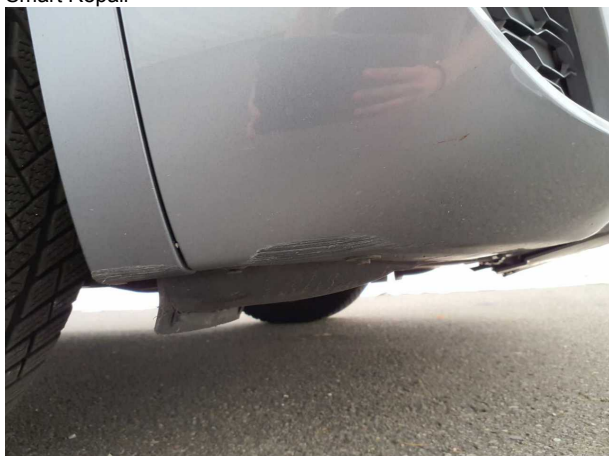
| Nr. | Bauteilgruppe | Beschreibung |
|---|---|---|
| 5 | Stoßfänger vorn | Stoßfänger vorn - Kratzer - Smart Repair |

**Beschädigung #5:** Stossfänger vorn: Stossfänger vorn - Kratzer - Smart Repair
