## Zustandsbericht

| Berichtsnummer : | 0000000925331-DE968 | | |

#### Hyundai Ioniq 6 (11.2022->) Techniq Elektro

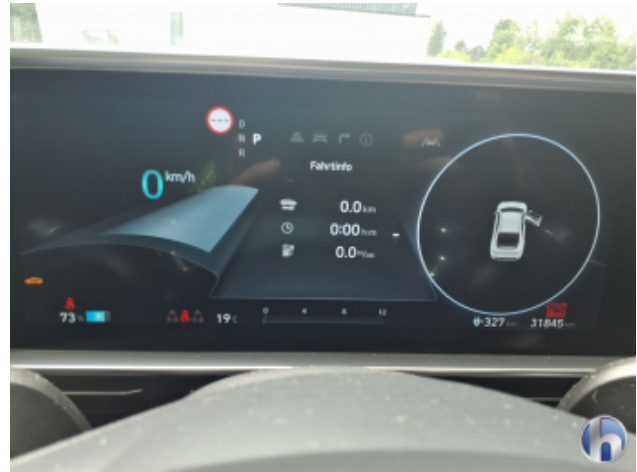
Kilometerstand

| Fahrzeug-Ident.-Nr.: | KMHM341A2PA015249 | Laufleistung abgelesen: | 31845 km |

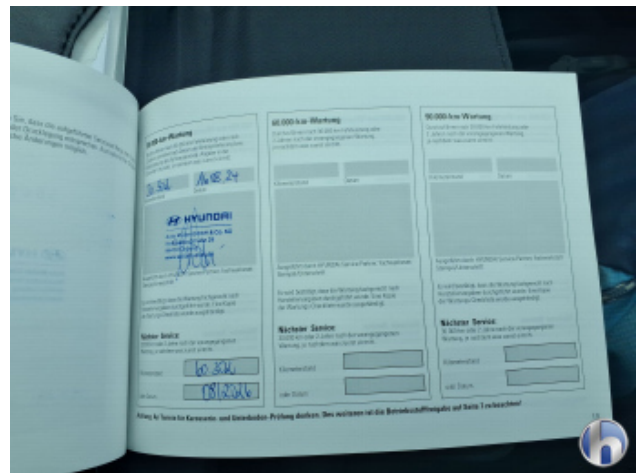
Serviceheft/Nachweis

| | Bauteil | Schaden | Rep.-Art |
|---|---|---|---|
| 1. | Wartung über 302 km überzogen. | Nicht In Ordnung | |

| <b>Hinweis:</b> | *Serviceintervall nach Herstellervorgaben überzogen (24 Monate / 30.000 km) Kostenerweiterung durch fehlenden oder überzogenen Service / Verlust der Herstellergarantie möglich. |

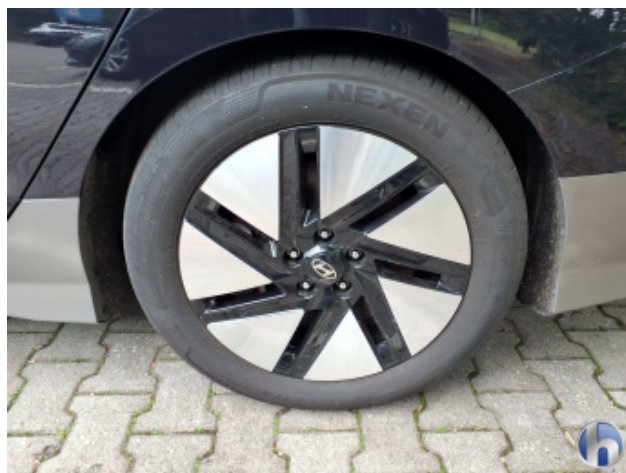
Bereifung

| Montierte Bereifung | | |
|---|---|---|
| 1. Achse - links / Zust. | <b>Michelin</b> | <b>225/55/R18/-- 5 mm</b> |
| 1. Achse - rechts / Zust. | <b>Michelin</b> | <b>225/55/R18/-- 5 mm</b> |

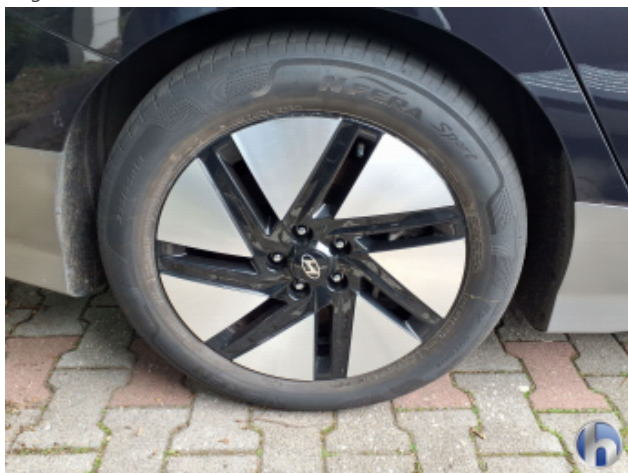
Bereifung

| Montierte Bereifung | | |
|---|---|---|
| 2. Achse - links / Zust. | <b>Michelin</b> | <b>225/55/R18/-- 4 mm</b> |
| 2. Achse - rechts / Zust. | <b>Michelin</b> | <b>225/55/R18/-- 4 mm</b> |
