Zustandsbericht

Besichtigungsdatum: 22.05.2026
Protokollnummer: 45720951
Erstellt durch: Paula Kube
Besichtigt durch: Jessica Eberbach

Angaben zum Fahrzeug

Hersteller	CUPRA	Besichtigungszustand	ausreichend
Typ/Modell	BORN 170 KW 77/82 KWH	Laufleistung (abgelesen)	120.679 km
Fahrgestellnummer	VSSZZK19PP022487	Erstzulassung	17.03.2023

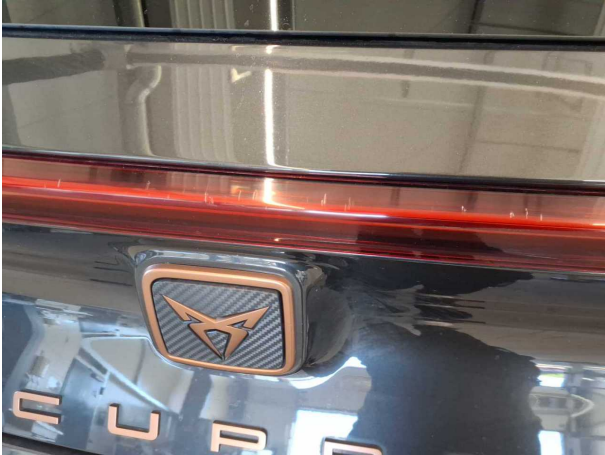
Beschädigung #2: Heckleuchte: Zusatzbremsleuchte (Mitte) - verkratzt / verschürft - erneuern

Nr.	Bauteilgruppe	Beschreibung
1	Sonstiges	Inspektion/Wartung (03/2025 fehlt ->2 Jahre)
2	Heckleuchte	Zusatzbremsleuchte (Mitte) - verkratzt / verschürft - erneuern
3	Rad/Reifen	Leichtmetallfelge vorn links (Materialabrieb) - verkratzt / verschürft - erneuern

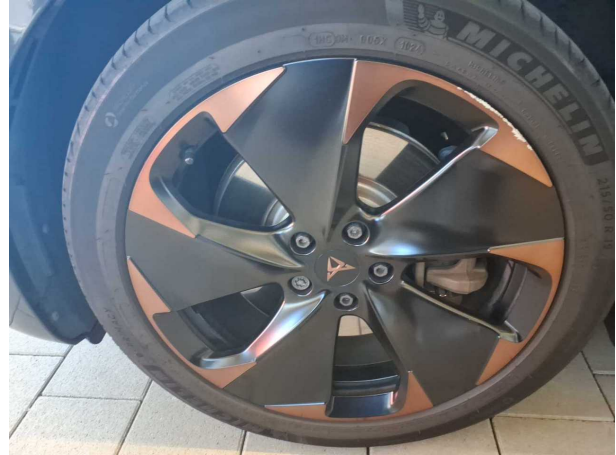
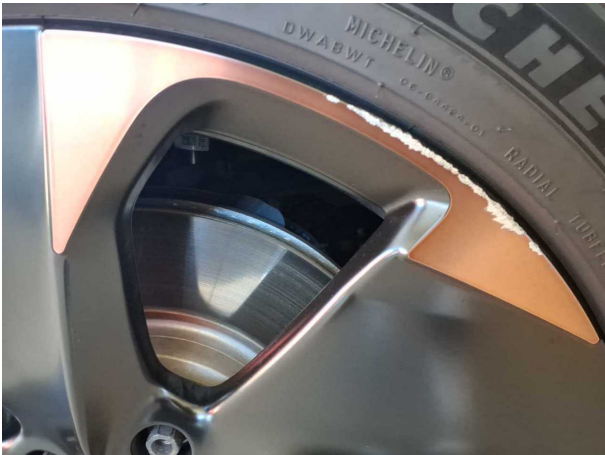
Beschädigung #3: Rad/Reifen: Leichtmetallfelge vorn links (Materialabrieb) - verkratzt / verschürft - erneuern
