# Bewertungsgutachten / Rechen­daten

**Kennzeichen**      **S MM1090E**      **FIN**      **KMHKM81AFNU056787**

| Typ / Verkaufsbez. | Ioniq 5 (05.2021->) / IONIQ | Aufbauart | Geländewagen |

## Bewertungsgutachten

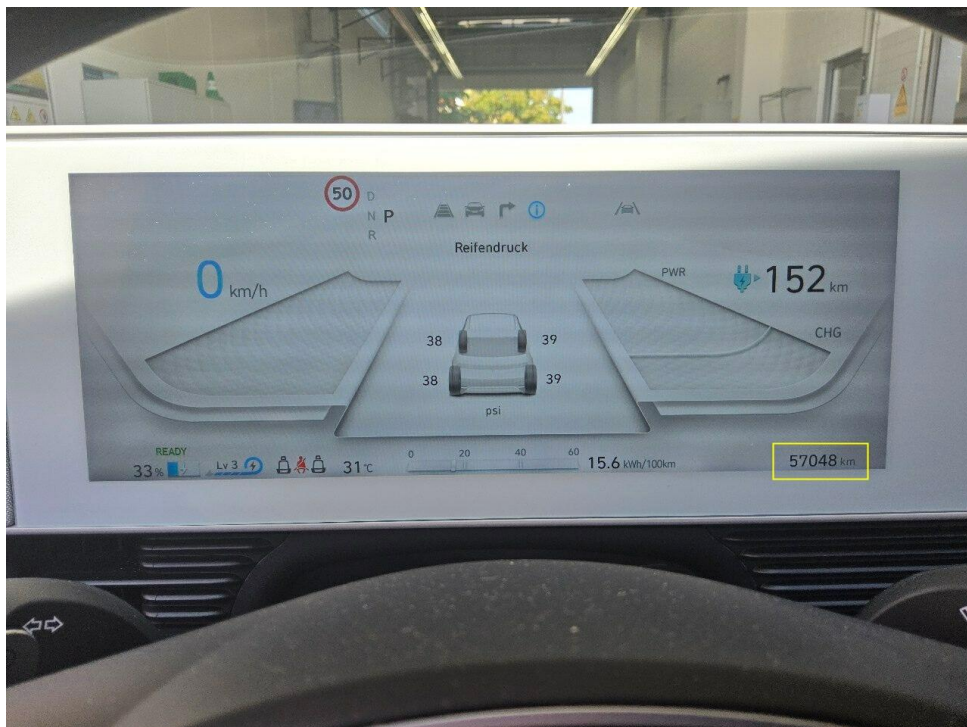
Bild 4 : Kombiinstrument (betriebsbereit) mit Km-Stand

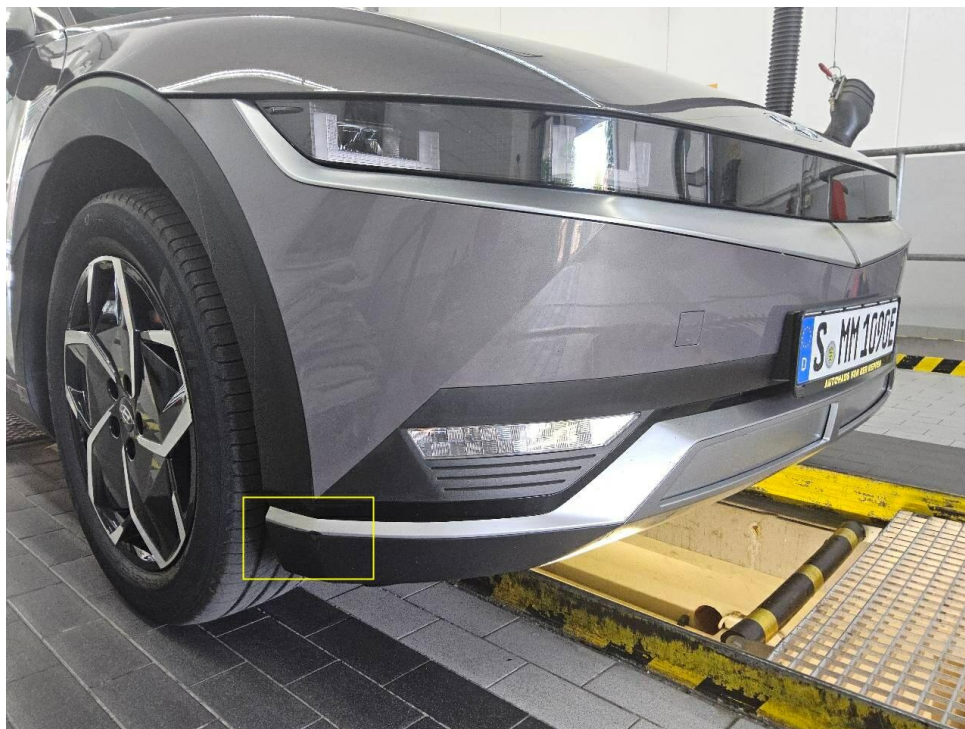
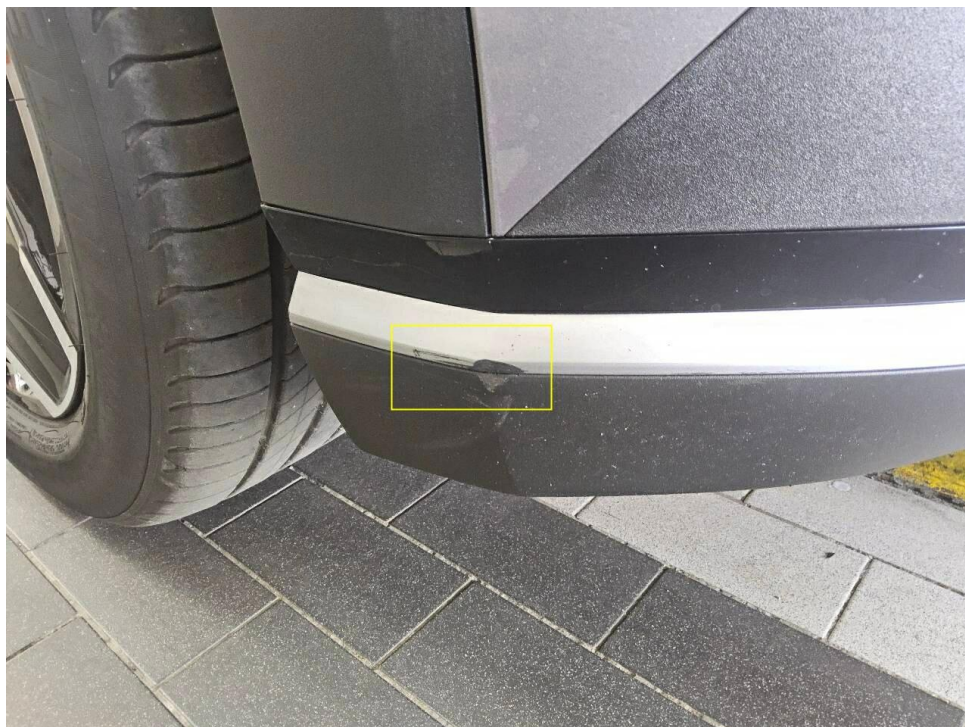
Bild 7 : Stoßfänger vorne Zierleiste, zerkratzt

Bild 8 : Stoßfänger vorne Zierleiste, zerkratzt

| Bezeichnung des Schadens / Rep.-Weg | Rep.Kost<br>brutto | Anrechn. | Minderwert<br>brutto | |
|---|---|---|---|---|
| 2. Stoßfänger vorne Zierleiste, zerkratzt, erneuern (Bild 7, 8) | 120 | 100 | -120,00 | |

Service, fällig, erneuern (Bild 11); Stoßfänger vorne Zierleiste, zerkratzt, erneuern (Bild 7, 8). Stoßfänger vorne Blende unten, zerkratzt, erneuern (Bild 9, 10).

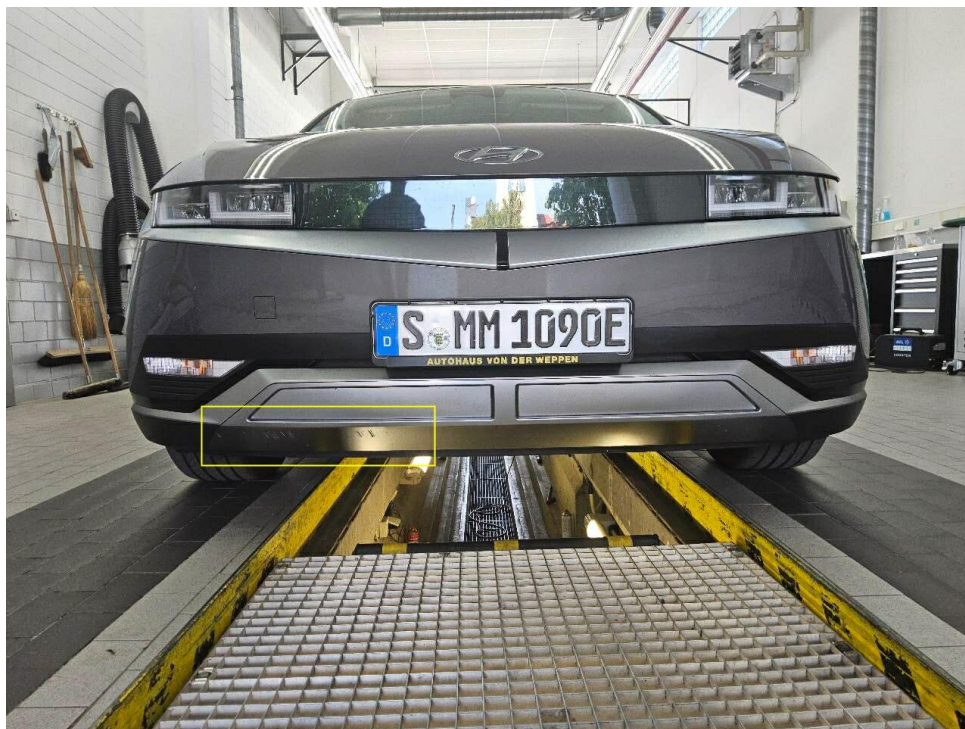
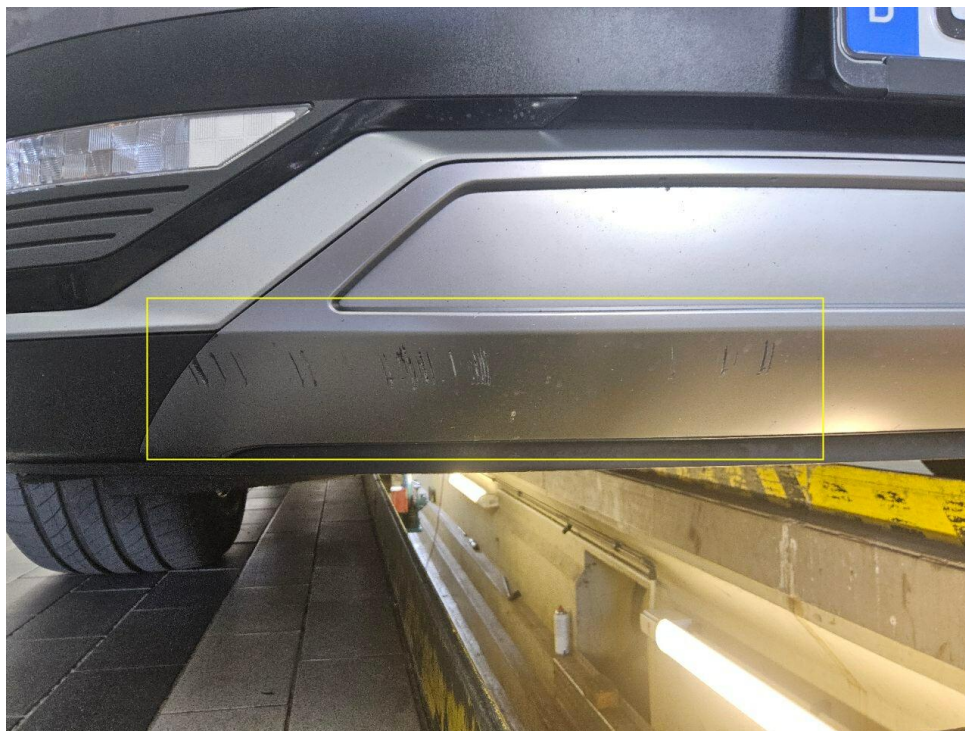
Bild 9 : Stoßfänger vorne Blende unten, zerkratzt

Bild 10 : Stoßfänger vorne Blende unten, zerkratzt

| Bezeichnung des Schadens / Rep.-Weg | Rep.Kost<br>brutto | Anrechn. | Minderwert<br>brutto | |
|---|---|---|---|---|
| 3. Stoßfänger vorne Blende unten, zerkratzt, erneuern (Bild 9, 10) | 312 | 100 | -312,00 | |

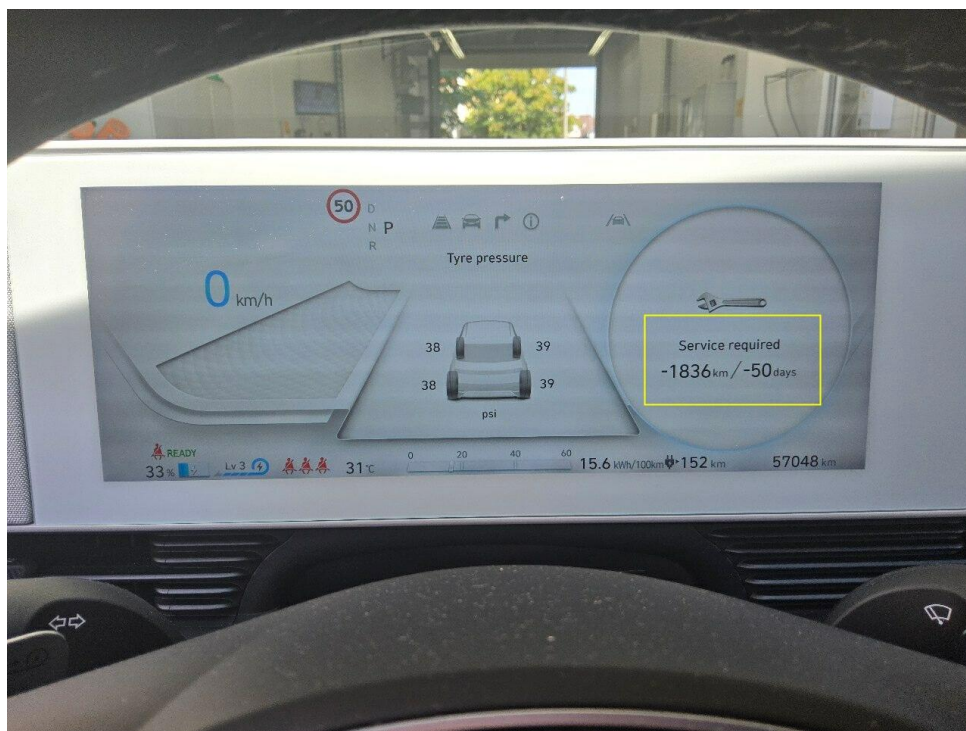
Abgesehen von den beschriebenen Schäden/Mängeln weist das Fahrzeug/Objekt einen, bezogen auf Alter und Nutzung, üblichen Gesamtzustand auf. Der Wartungsnachweis ist lückenhaft. Letzte Wartung erfolgte am 22.05.2024 bei Kilometerstand 25.212. Zum Zeitpunkt der Besichtigung verbleiben bis zur nächsten Wartung 0 km.

Bild 11 : Service, fällig

| Bezeichnung des Schadens / Rep.-Weg | Rep.Kost<br>brutto | Anrechn. | Minderwert<br>brutto | |
|---|---|---|---|---|
| 1. Service, fällig, erneuern (Bild 11) | 350 | 100 | -350,00 | |
