## Zustandsbericht

| Berichtsnummer : | 0000000932390-DE926 | | |

#### Hyundai Kona (OS)(2017->) Trend Elektro 2WD

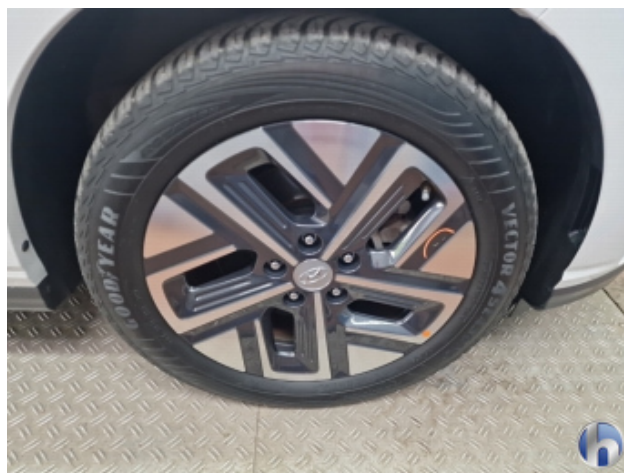
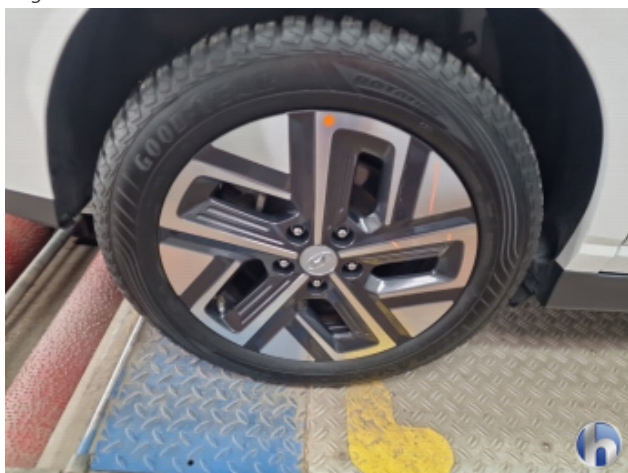
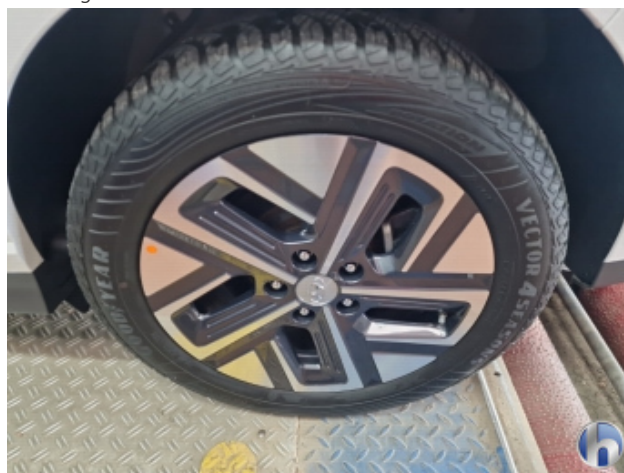
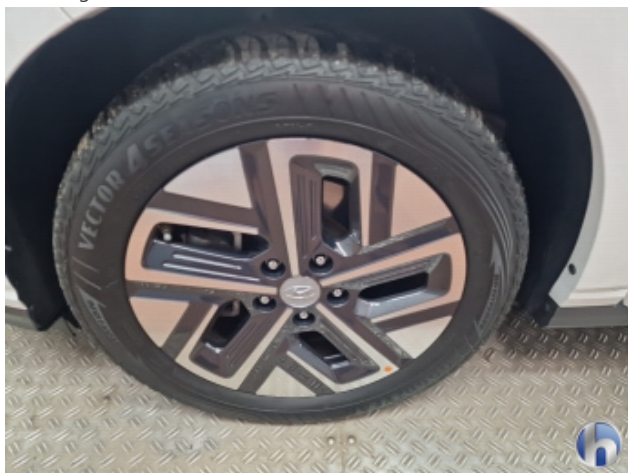
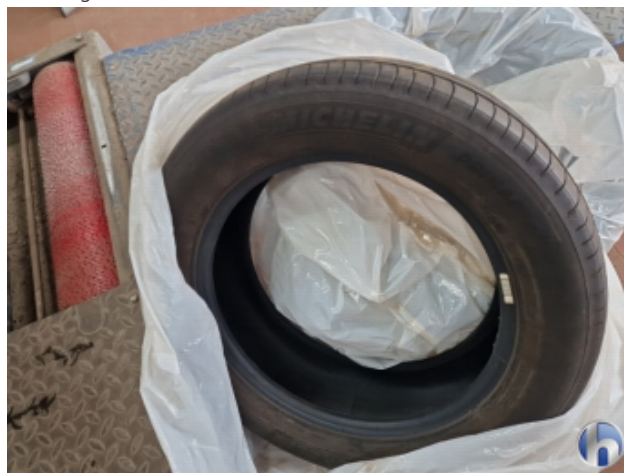
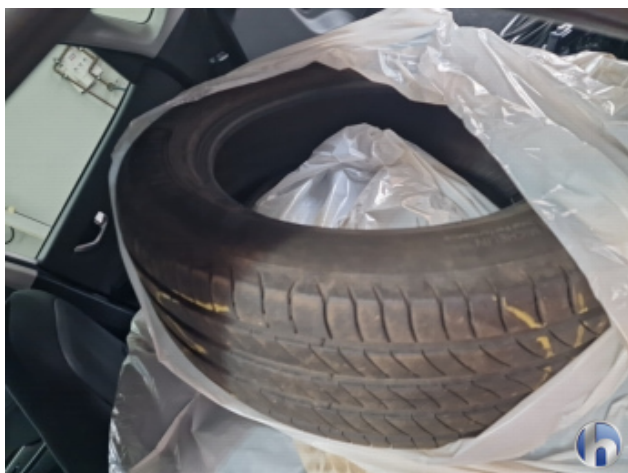
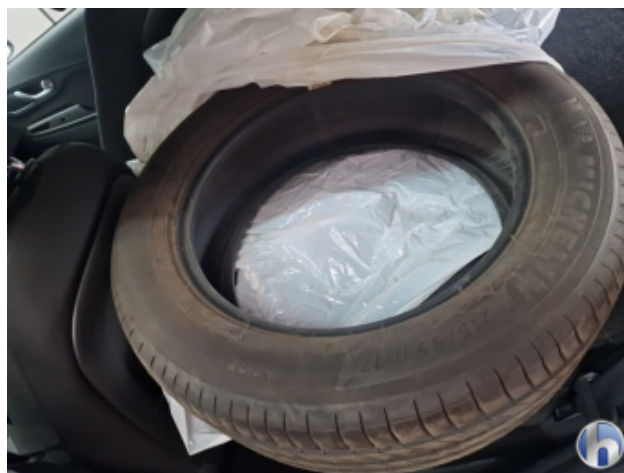
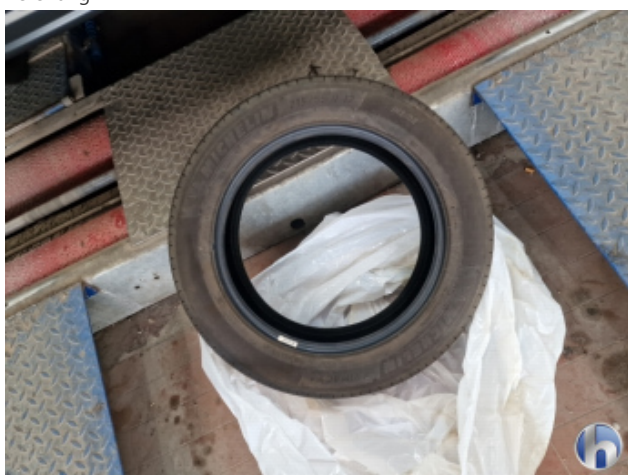
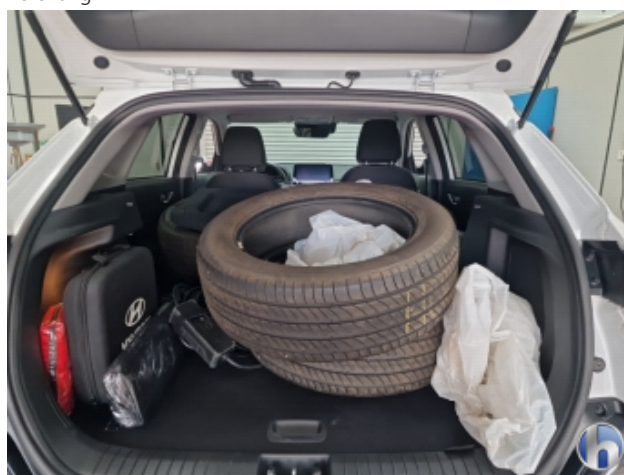
| Reifenart / Felgentyp: | Allwetterreifen | Aluminium |
|---|---|---|
| 1. Achse - links / Zust. | Goodyear | 215/55/R17/94V 4 mm |
| 1. Achse - rechts / Zust. | Goodyear | 215/55/R17/94V 4 mm |
| 2. Achse - links / Zust. | Goodyear | 215/55/R17/94V 7 mm |
| 2. Achse - rechts / Zust. | Goodyear | 215/55/R17/94V 7 mm |
| Verkehrssicherheit: | Verkehrssicher | |

Bereifung

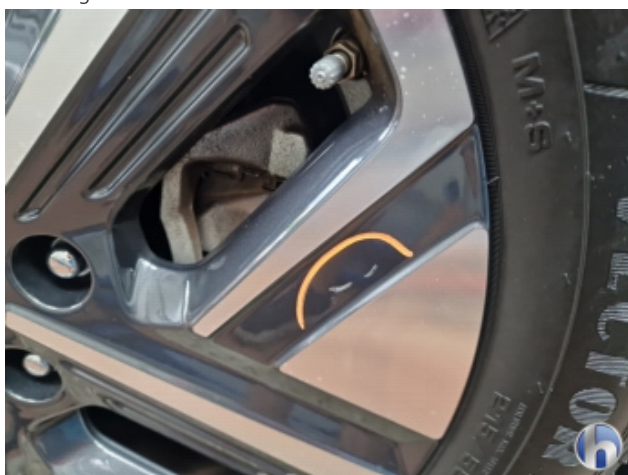
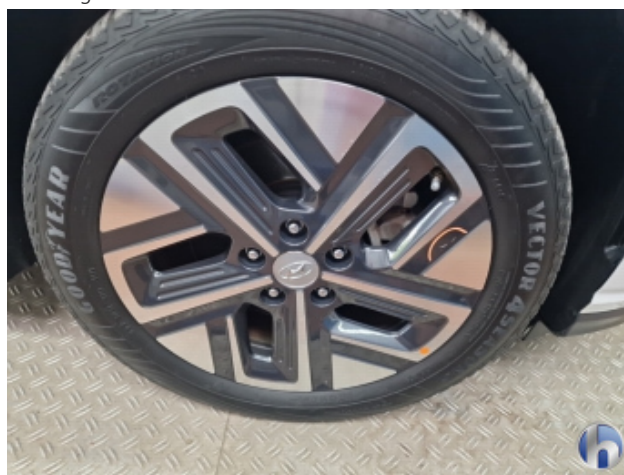
| Schaden | | | |
|---|---|---|--|
| 1. Felge Vorne - Rechts | Gebrauchsspuren | Ohne Reparatur | |

1. Felge Vorne - Rechts  
Gebrauchsspuren - Ohne Reparatur

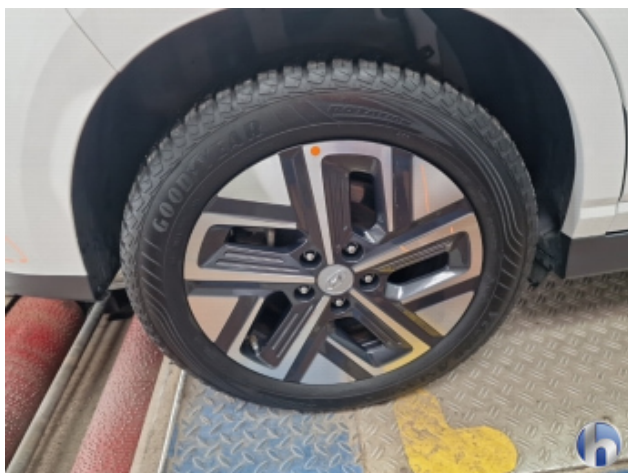
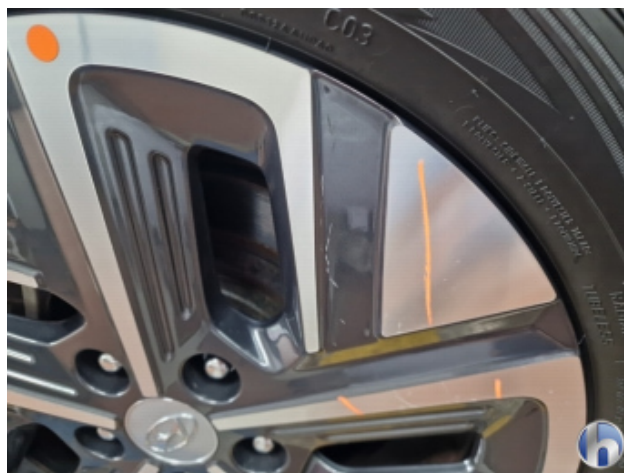
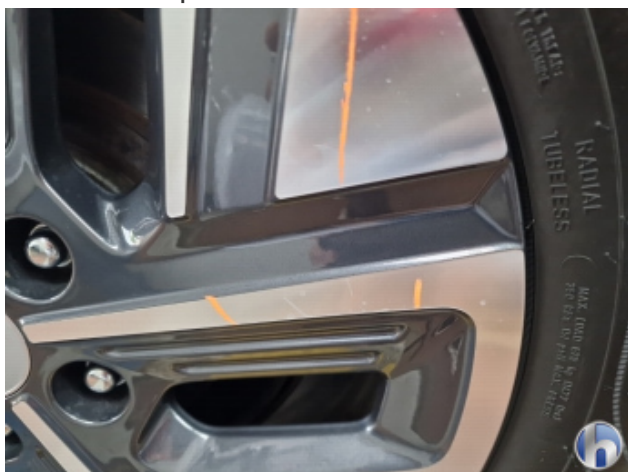
| Schaden | | | |
|---|---|---|--|
| 2. Felge Hinten - Rechts | Kratzer | Smart Repair | |

2. Felge Hinten - Rechts  
Kratzer - Smart Repair

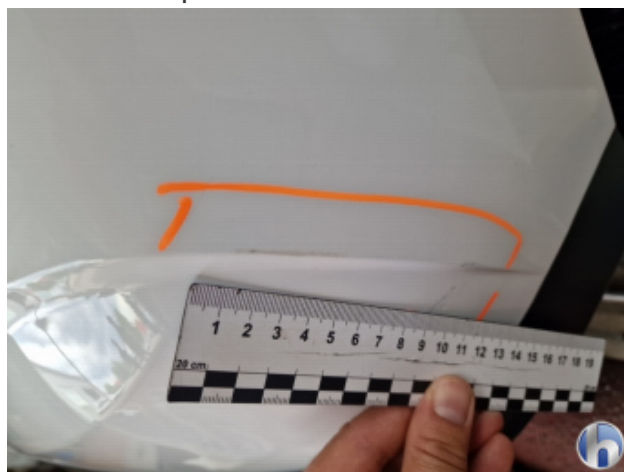
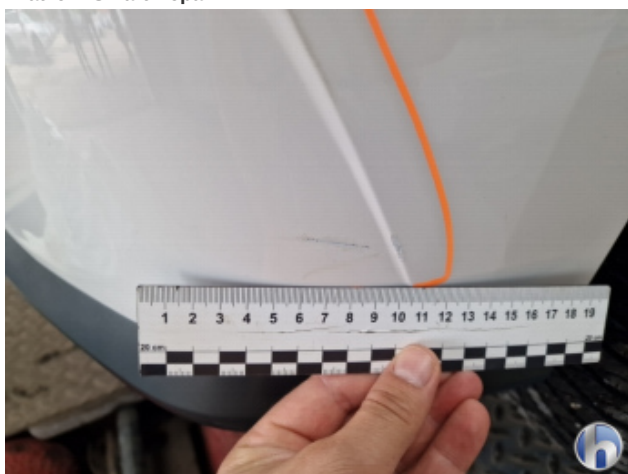
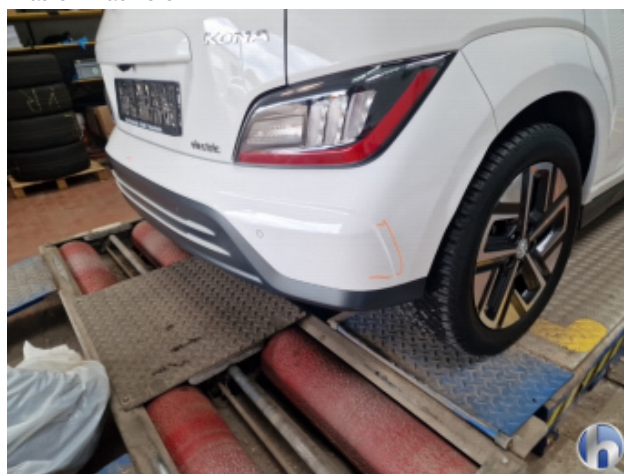
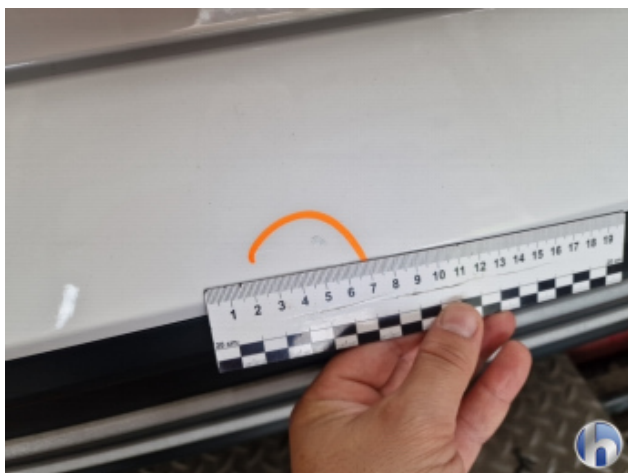
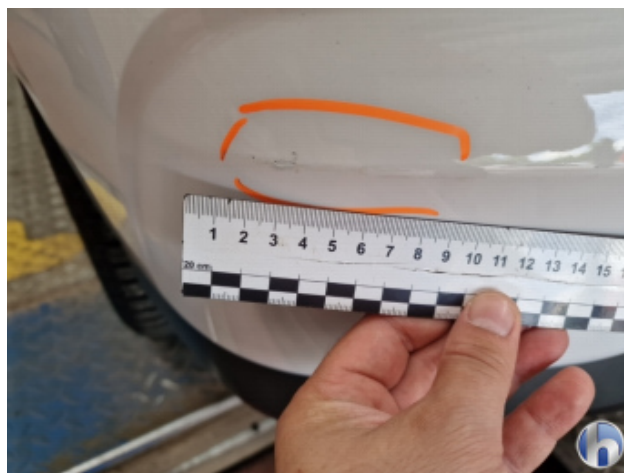
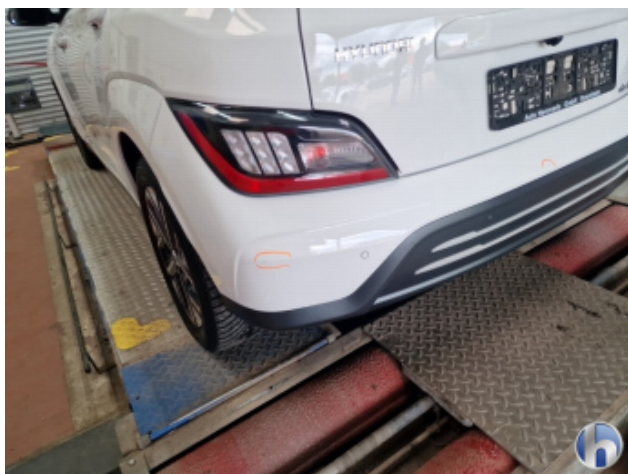
| Schaden | | | |
|---|---|---|--|
| 3. Stoßfänger Hinten | Kratzer | Lackieren | |

3. Stoßfänger Hinten  
Kratzer - Lackieren

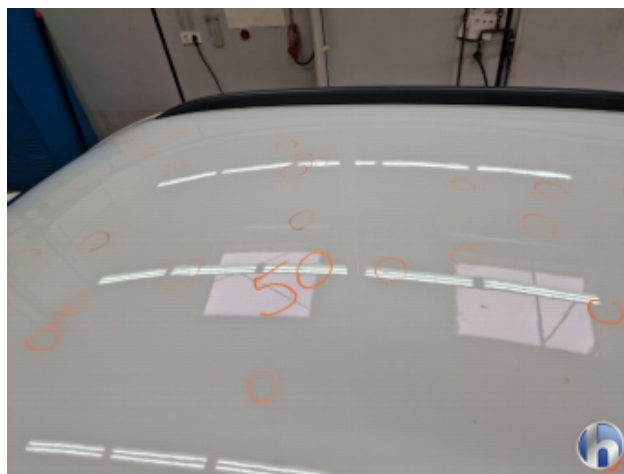
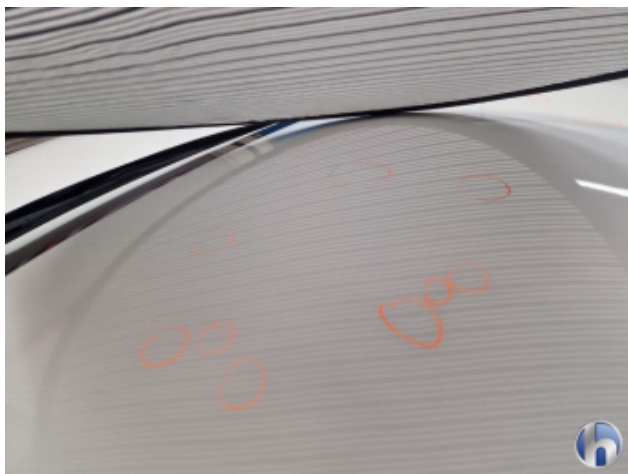
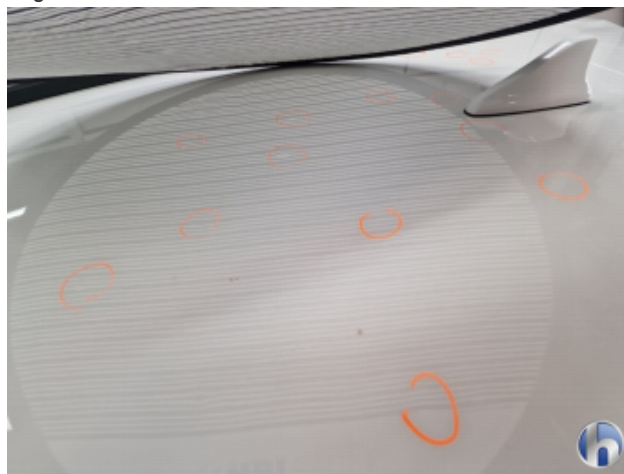
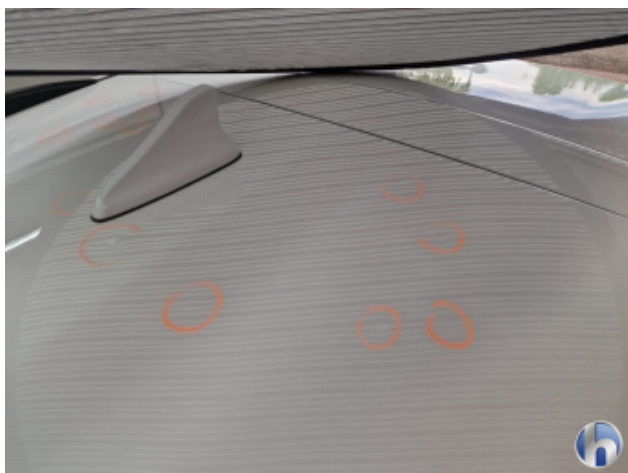
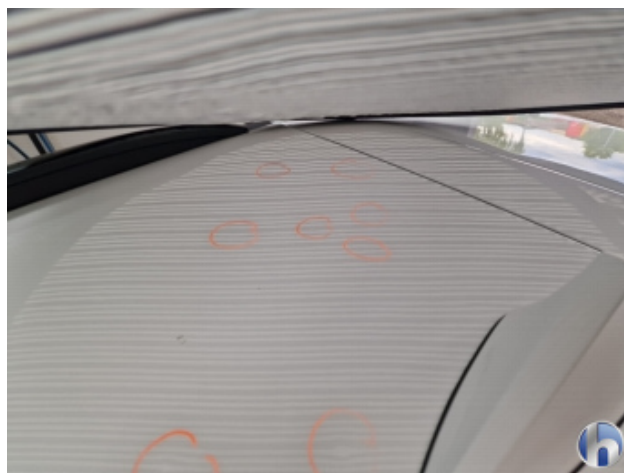
| Schaden | | | |
|---|---|---|--|
| 4. Dach | Hagelschaden | Instandsetzen | |

4. Dach  
Hagelschaden - Instandsetzen

4. Dach  
**Hagelschaden - Instandsetzen**
