Zustandsbericht

Kunde :	Allane SE HCBE	Amtl. Kennzeichen :	CUX-QL 888
Berichtsnummer :	0000000923944-DE968		
Referenznummer:	31192416

Hyundai Ioniq (2016->) Style Hybrid

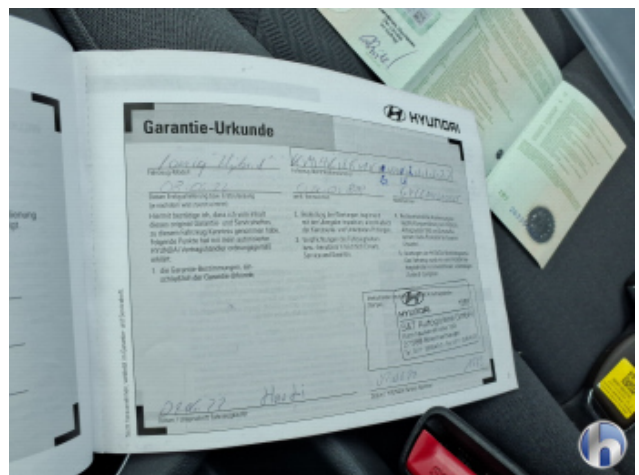
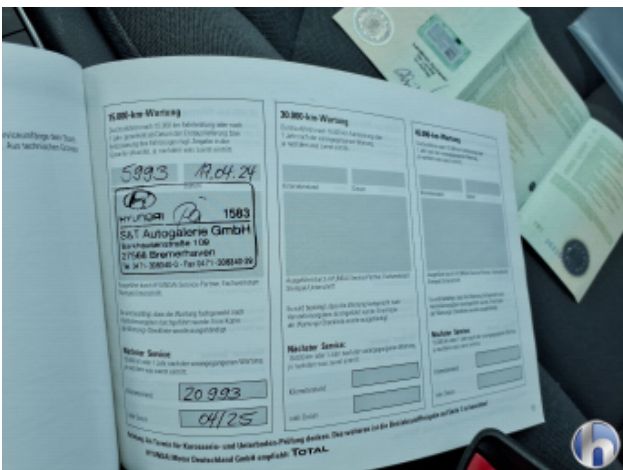
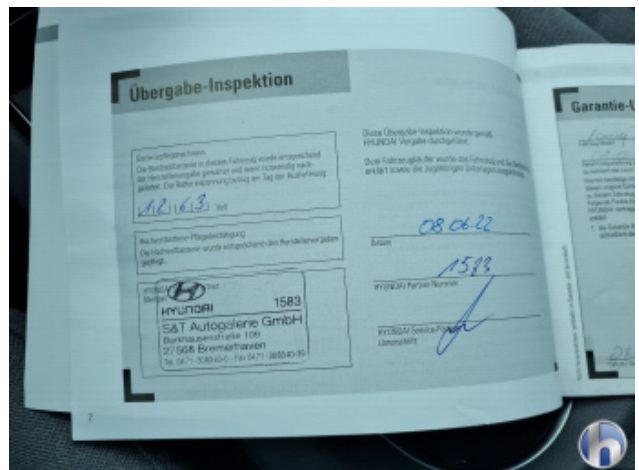
Serviceheft/Nachweis

Bauteil	Schaden	Rep.-Art
3.	Verlust der Herstellergarantie und jeglicher Kulanz		
4.	Wartung	Fehlt	Erneuern

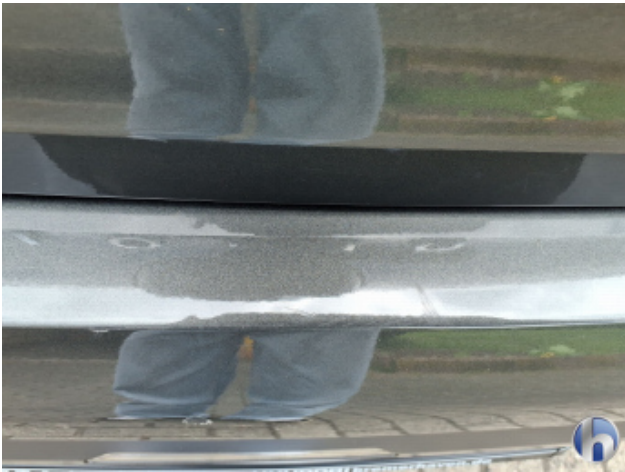
1. Stoßfänger Hinten
Kratzer - Smart Repair

Bauteil	Schaden	Rep.-Art
1.	Stoßfänger Hinten	Kratzer	Smart Repair
2.	Dachrahmen - Rechts	Kratzer	Smart Repair

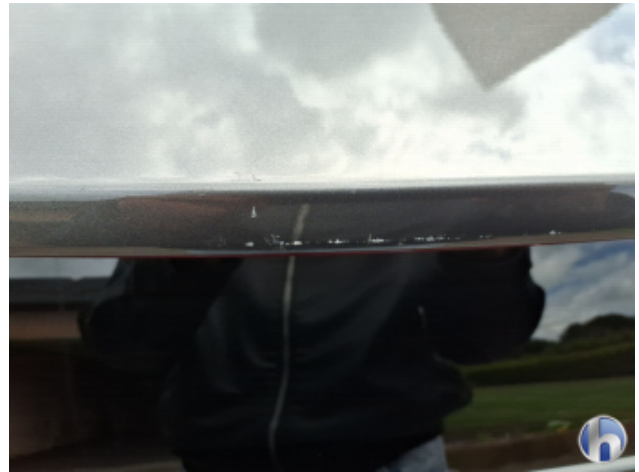
2. Dachrahmen - Rechts
Kratzer - Smart Repair
