WBA6N71050FM59697

## Zustandsbericht

**TÜV SÜD Auto Service GmbH**  
Römeräcker 1  
76351 Linkenheim - Hochstetten

Besichtigungsdatum: 19.06.2026  
**Protokollnummer: 46054139**  
Anlieferungsdatum: 19.06.2026

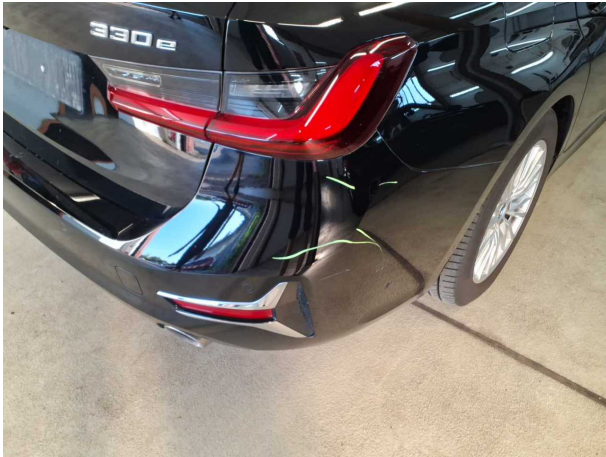
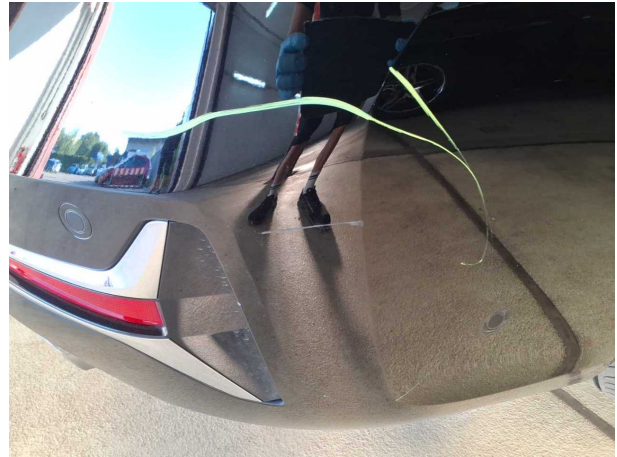
| Nr. | Bauteilgruppe | Beschreibung |
|---|---|---|
| 1 | Stoßfänger hinten | Stoßfänger hinten - verkratzt / verschürft - instandsetzen und lackieren |

**Beschädigung #1:** Stossfänger hinten: Stossfänger hinten - verkratzt / verschürft - instandsetzen und lackieren

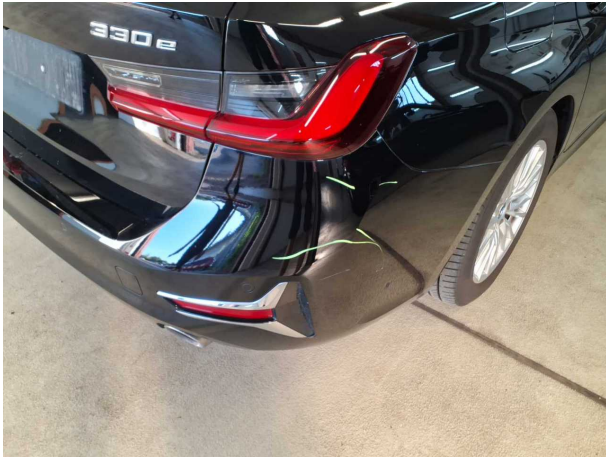
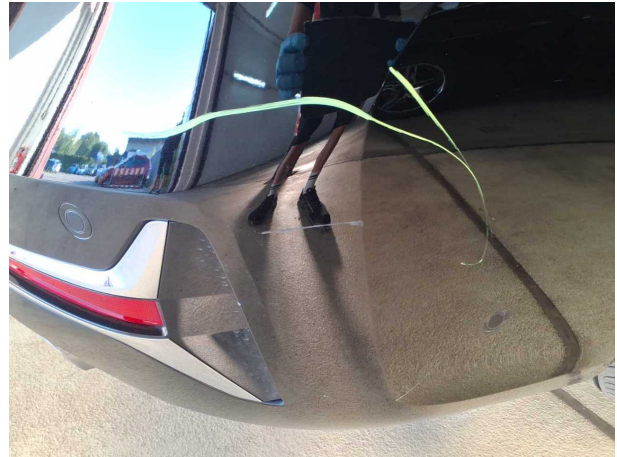
| No. | Component group | Description |
|---|---|---|
| 1 | Rear bumper | Rear bumper - Scratched - Repair and paint |

**Damage #1:** Rear bumper: Rear bumper - Scratched - Repair and paint
