WAUZZZF33P1084190

## Angaben zum Fahrzeug

## Zustandsbericht

Besichtigungsdatum: 17.06.2026  
**Protokollnummer: 46323078**  
Erstellt durch: Paula Kube  
Besichtigt durch: Baumgartner

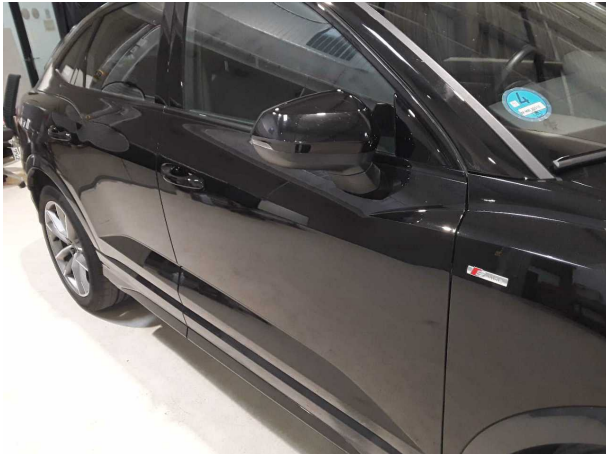
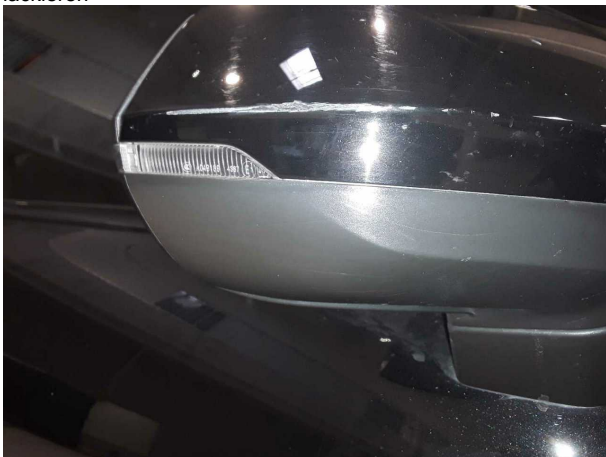
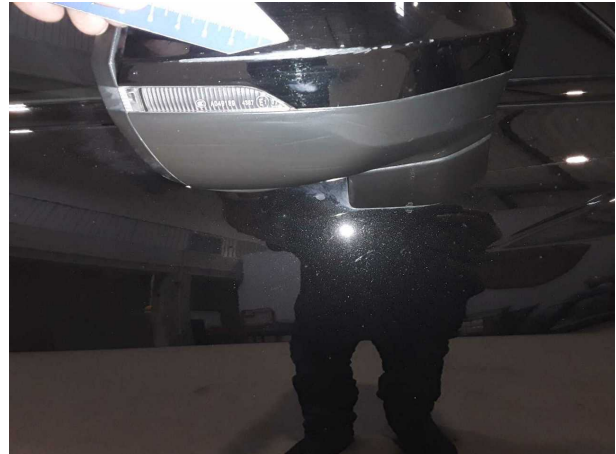
| Nr. | Bauteilgruppe | Beschreibung | Kosten (netto) | Minderwert |
|---|---|---|---|---|
| 1 | Außenspiegel rechts | Abdeckkappe - Kratzer - lackieren | 60,00 € | 60,00 € |

**Beschädigung #1:** Außenspiegel rechts: Abdeckkappe - Kratzer - lackieren

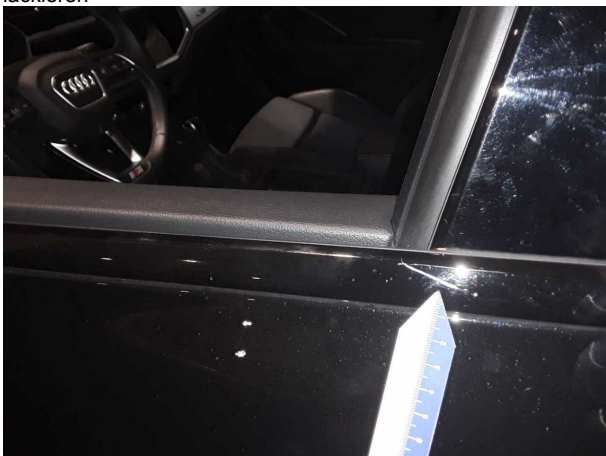
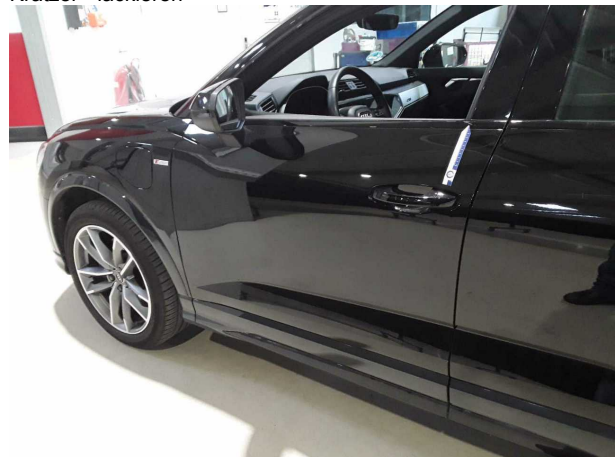
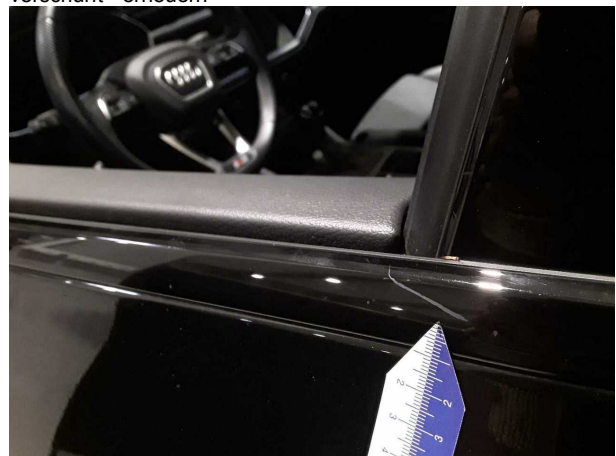
| Nr. | Bauteilgruppe | Beschreibung | Kosten (netto) | Minderwert |
|---|---|---|---|---|
| 2 | Tür vorn links | Zierleiste Mitte - verkratzt / verschürft - erneuern | 115,00 € | 115,00 € |

**Beschädigung #2:** Tür vorn links: Zierleiste Mitte - verkratzt / verschürft - erneuern

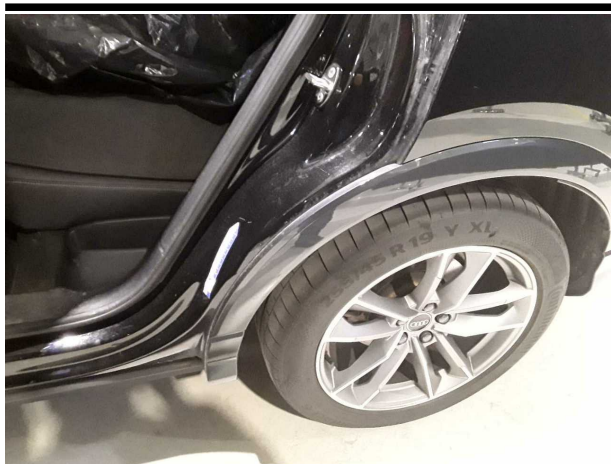
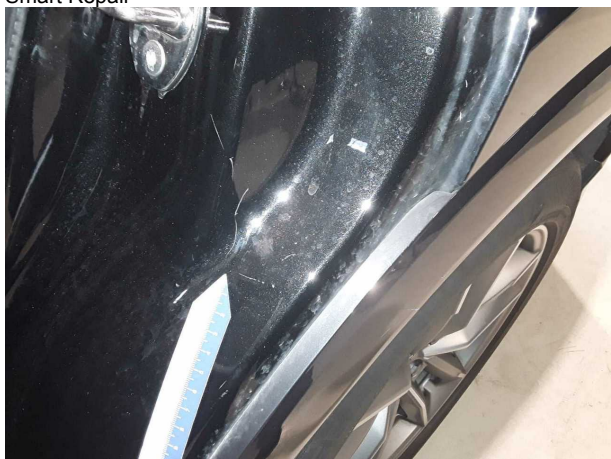
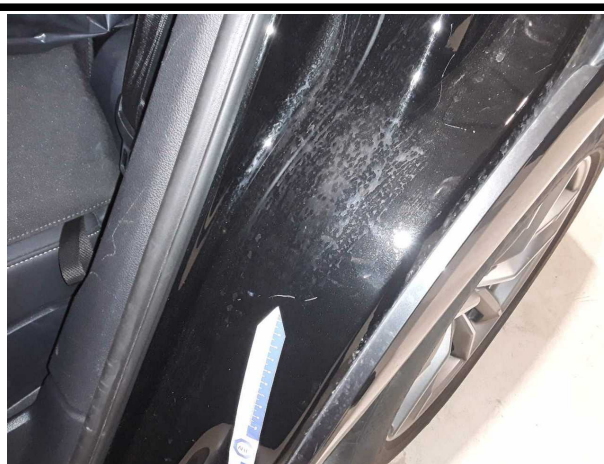
| Nr. | Bauteilgruppe | Beschreibung | Kosten (netto) | Minderwert |
|---|---|---|---|---|
| 3 | Karosserie | C-Säule links unten - Kratzer - Smart Repair | 150,00 € | 150,00 € |

**Beschädigung #3:** Karosserie: C-Säule links unten - Kratzer - Smart Repair

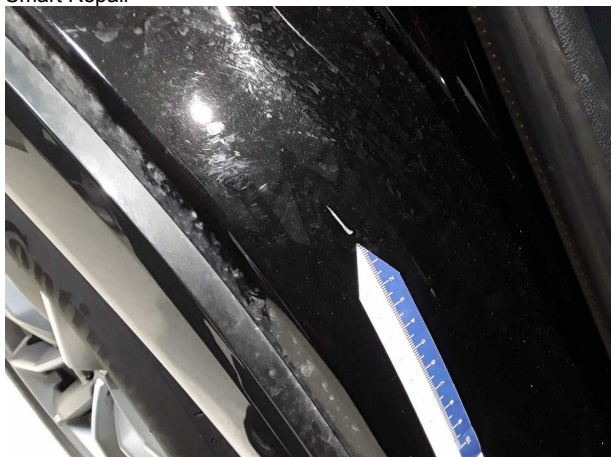
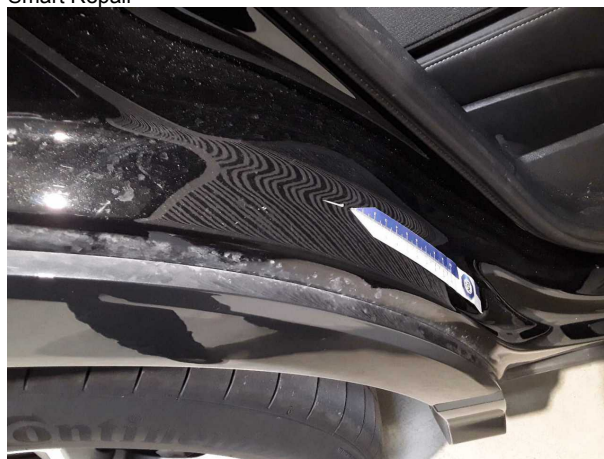
| Nr. | Bauteilgruppe | Beschreibung | Kosten (netto) | Minderwert |
|---|---|---|---|---|
| 4 | Karosserie | C-Säule rechts unten - Kratzer - Smart Repair | 150,00 € | 150,00 € |

**Beschädigung #4:** Karosserie: C-Säule rechts unten - Kratzer - Smart Repair

**Beschädigung #4:** Karosserie: C-Säule rechts unten - Kratzer... Smart Repair

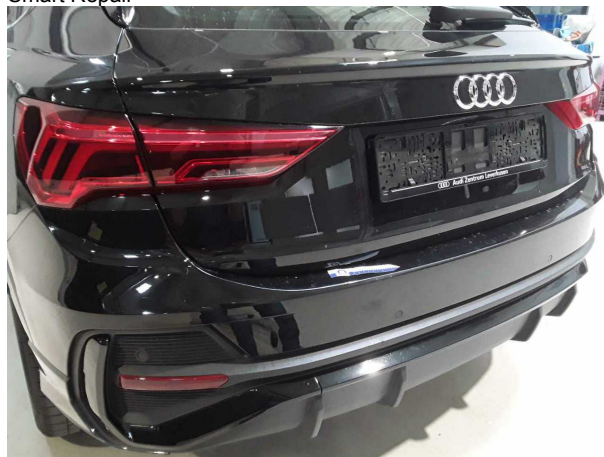
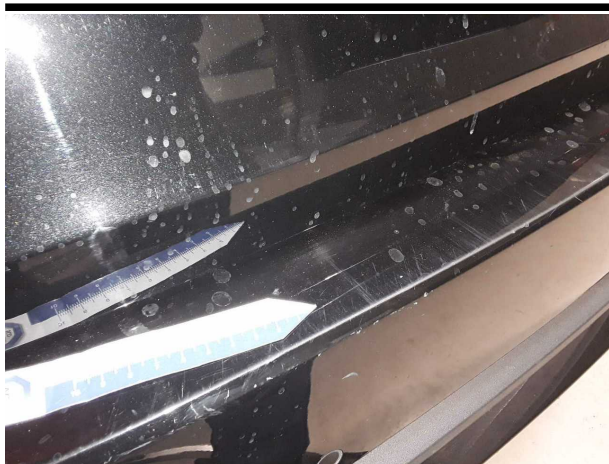
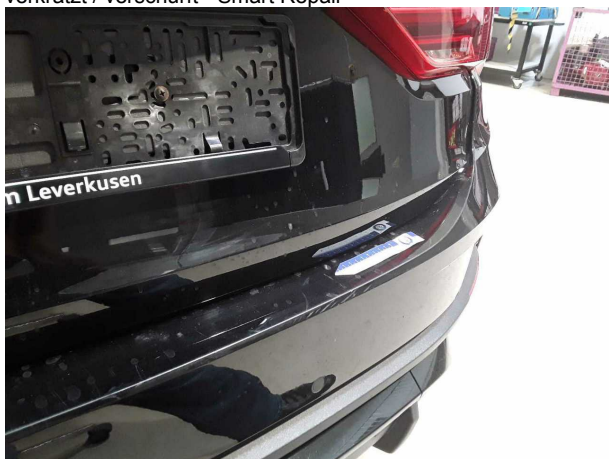
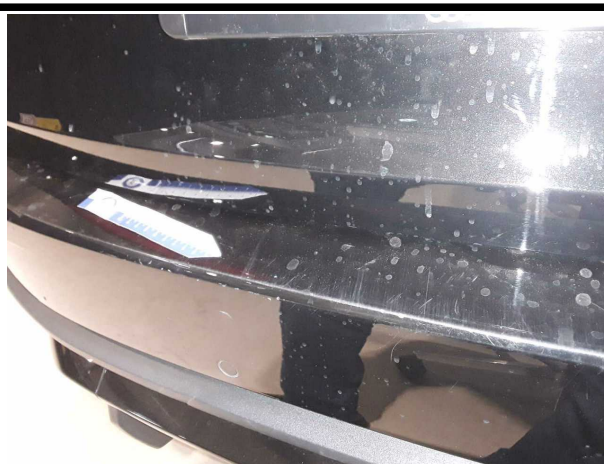
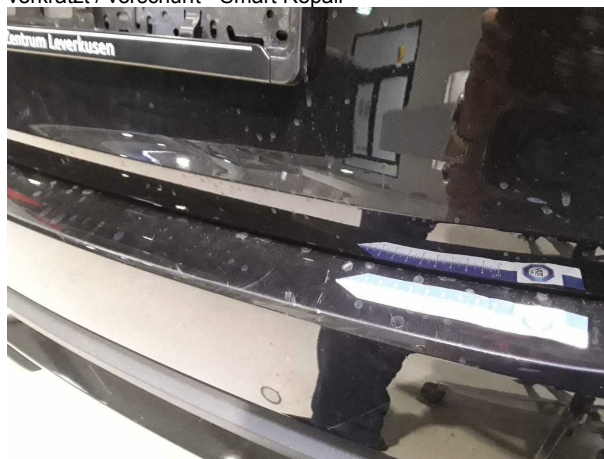
| Nr. | Bauteilgruppe | Beschreibung | Kosten (netto) | Minderwert |
|---|---|---|---|---|
| 5 | Stoßfänger hinten | Stoßfänger hinten - verkratzt / verschürft - Smart Repair | 150,00 € | 150,00 € |

**Beschädigung #5:** Stossfänger hinten: Stossfänger hinten - verkratzt / verschürft - Smart Repair

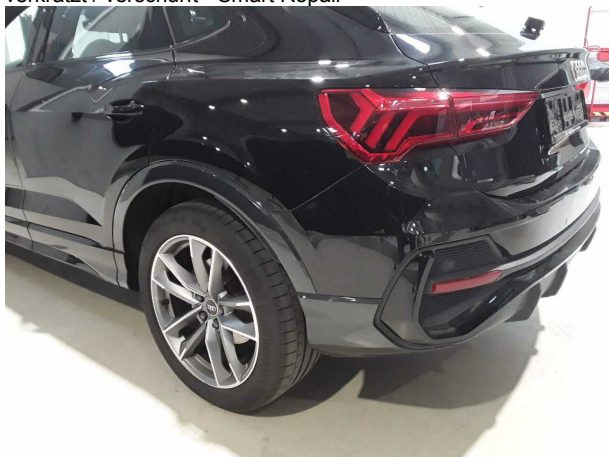
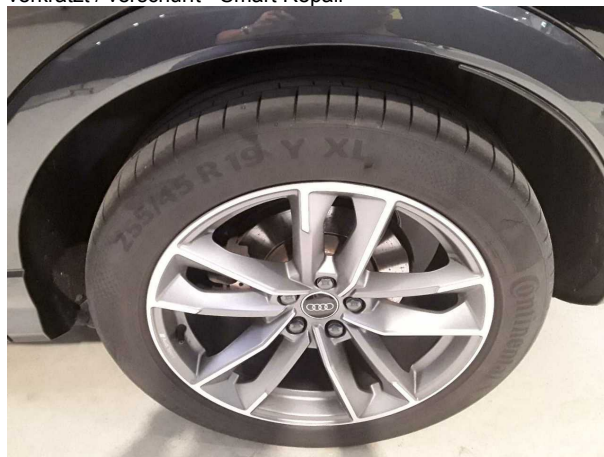
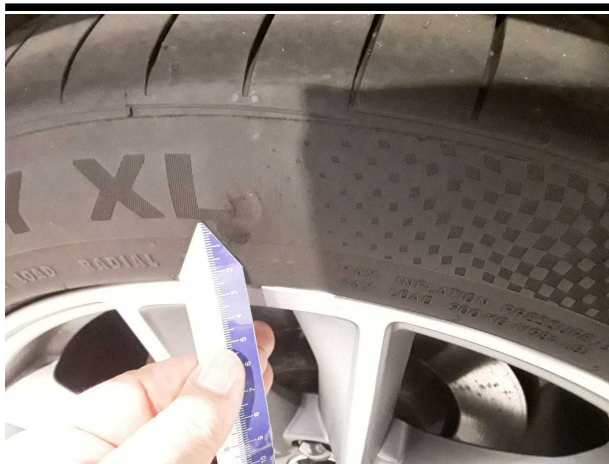
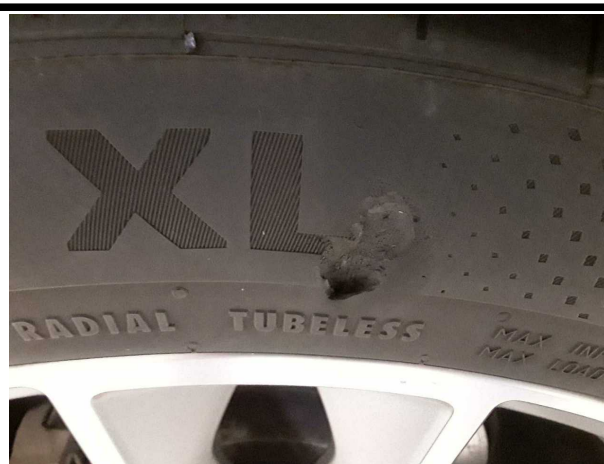
| Nr. | Bauteilgruppe | Beschreibung | Kosten (netto) | Minderwert |
|---|---|---|---|---|
| 6 | Rad/Reifen | Reifen hinten links - gebrochen / gerissen - erneuern | 205,00 € | 205,00 € |

**Beschädigung #6:** Rad/Reifen: Reifen hinten links - gebrochen / gerissen - erneuern

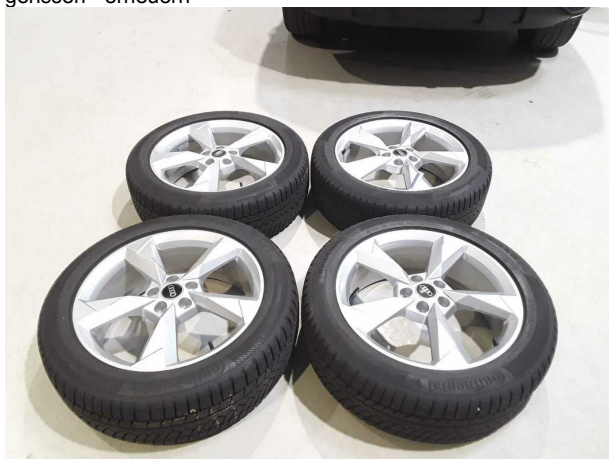
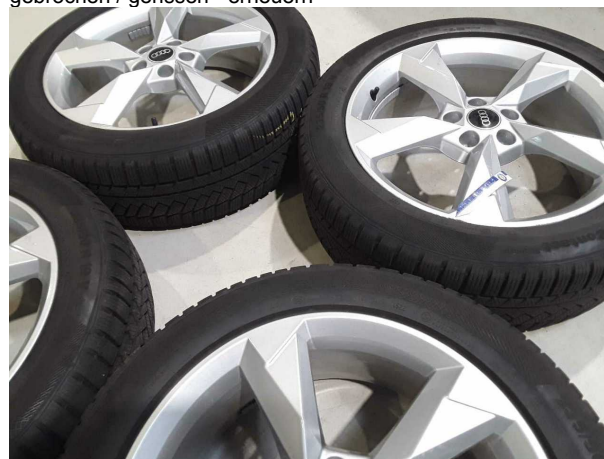
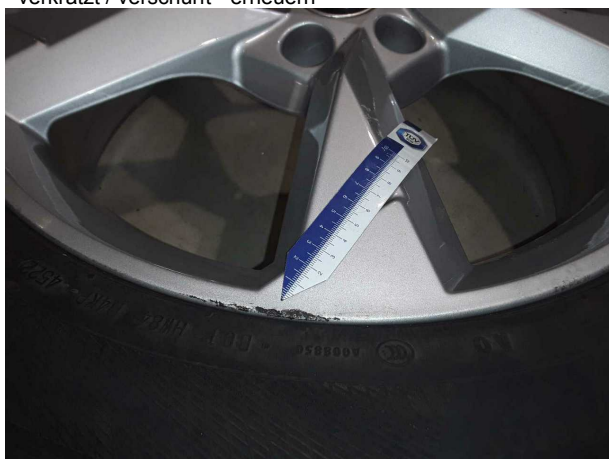
| Nr. | Bauteilgruppe | Beschreibung | Kosten (netto) | Minderwert |
|---|---|---|---|---|
| 7 | 2.Radsatz | 1 Leichtmetallfelge (Materialabrieb) - verkratzt / verschürft - erneuern | 600,00 € | 600,00 € |

**Beschädigung #7:** 2.Radsatz: 1 Leichtmetallfelge (Materialabrieb) - verkratzt / verschürft - erneuern

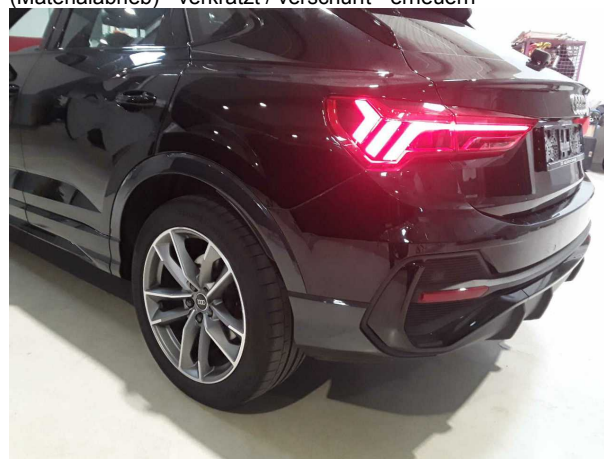
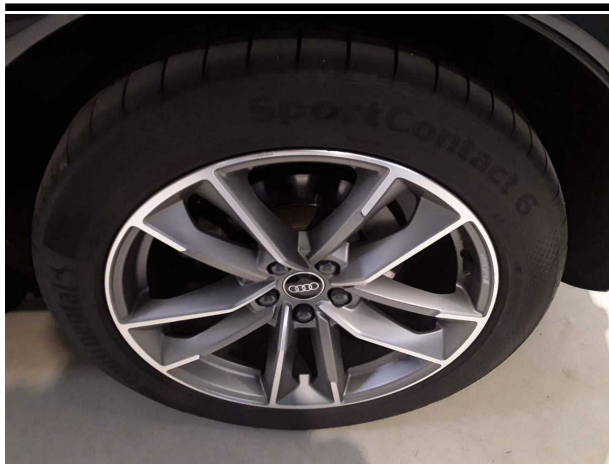
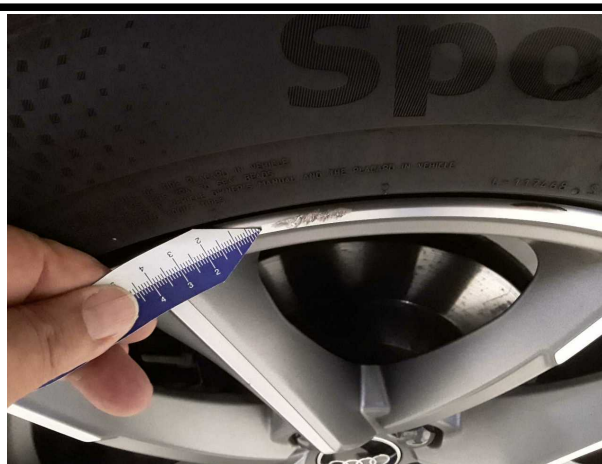
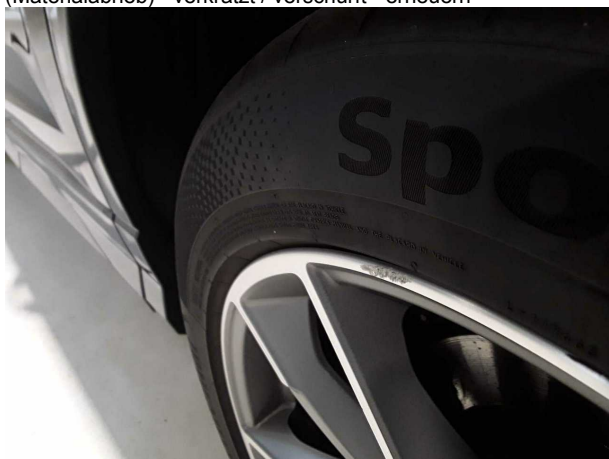
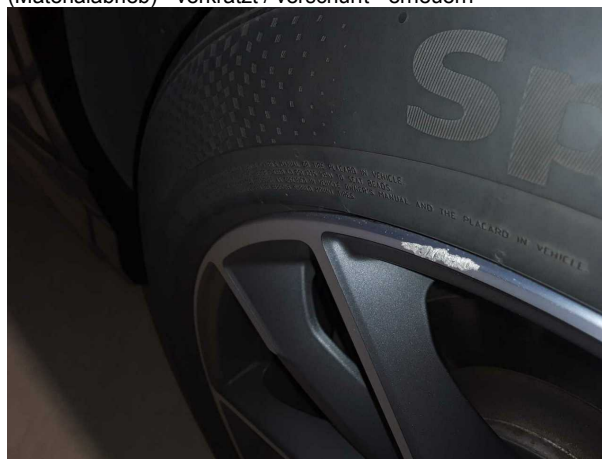
| Nr. | Bauteilgruppe | Beschreibung | Kosten (netto) | Minderwert |
|---|---|---|---|---|
| 8 | Rad/Reifen | Leichtmetallfelge hinten links (Materialabrieb) - verkratzt / verschürft - erneuern | 650,00 € | 360,00 € |

**Beschädigung #8:** Rad/Reifen: Leichtmetallfelge hinten links (Materialabrieb) - verkratzt / verschürft - erneuern

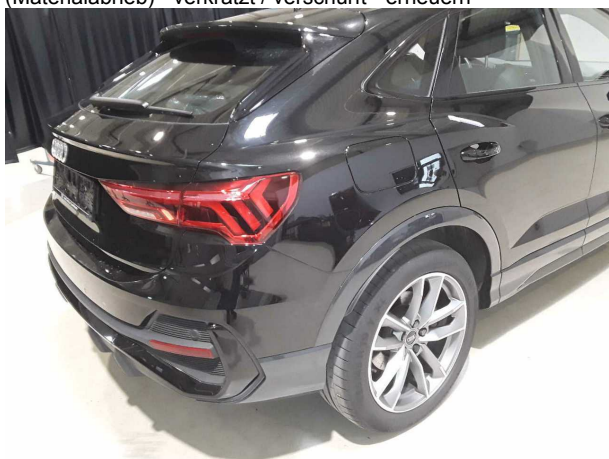
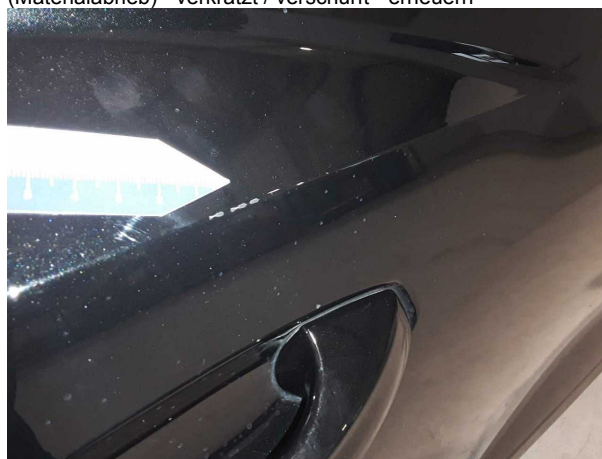
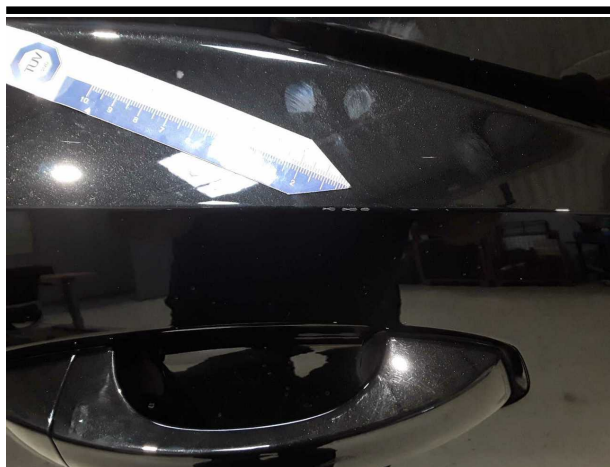
| Nr. | Bauteilgruppe | Beschreibung | Kosten (netto) | Minderwert |
|---|---|---|---|---|
| 9 | Tür hinten rechts | Tür - Kratzer - lackieren | 1.010,07 € | 560,00 € |

**Beschädigung #9:** Tür hinten rechts: Tür - Kratzer - lackieren

| ARB.POS.NR/<br>LEIT-NR | INSTANDSETZUNGS-/EINZEL-/VERBUNDARBEITEN | KL | AW | ARB.-<br>PREIS |
|---|---|---|---|---|
| 70 73 19 00 | TUERVERKLEIDUNG H R AUS-/EINBAUEN | 2 | 4 | 70.22 |
| 58 51 19 00 | TUER H R AUS-/EINBAUEN | 2 | 3 | 52.67 |
| 64 60 19 50 | TUERSCHEIBE H R AUS-/EINBAUEN | 2 | 6 | 105.33 |
| 64 71 19 50 | FENSTERHEBER H R AUS-/EINBAUEN | 2 | 3 | 52.67 |

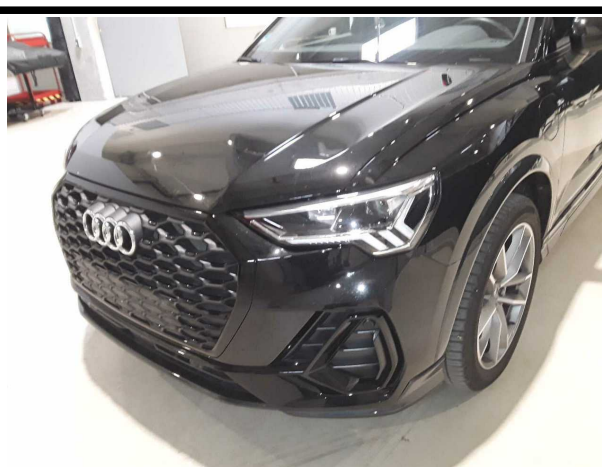
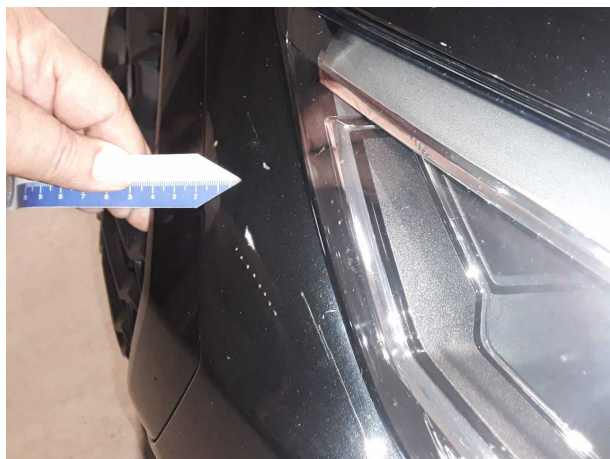
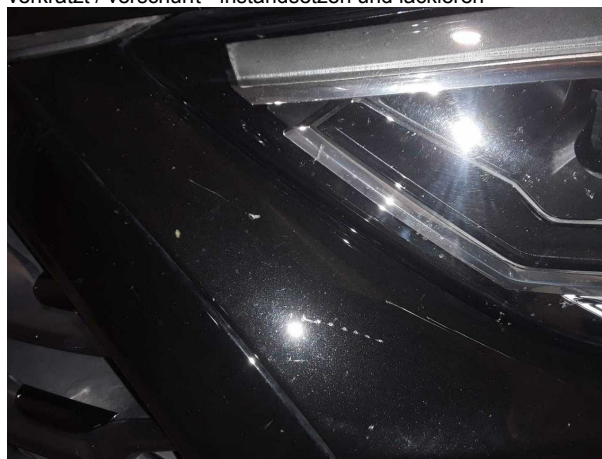
| Nr. | Bauteilgruppe | Beschreibung | Kosten (netto) | Minderwert |
|---|---|---|---|---|
| 10 | Stoßfänger vorn | Stoßfänger vorn - verkratzt / verschürft - instandsetzen und lackieren | 1.068,92 € | 590,00 € |

**Beschädigung #10:** Stossfänger vorn: Stossfänger vorn - verkratzt / verschürft - instandsetzen und lackieren

| ARB.POS.NR/<br>LEIT-NR | INSTANDSETZUNGS-/EINZEL-/VERBUNDARBEITEN | KL | AW | ARB.-<br>PREIS |
|---|---|---|---|---|
| 63 29 19 00 | ABDECKUNG STOSSFAENGER V AUS-/EINBAUEN | 2 | 10 | 175.55 |

| ARB.POS.NR/<br>LEIT-NR | ARBEITSGANG | 2-SCHICHT-METALLIC<br>MONT-TEILE AUSGEBAUT | AW | ARB.-<br>PREIS |
|---|---|---|---|---|
| 63 29 79 63 | ABDECKUNG L STOSSF V REPARATURLACK S3 | | 5 | 99.31 |

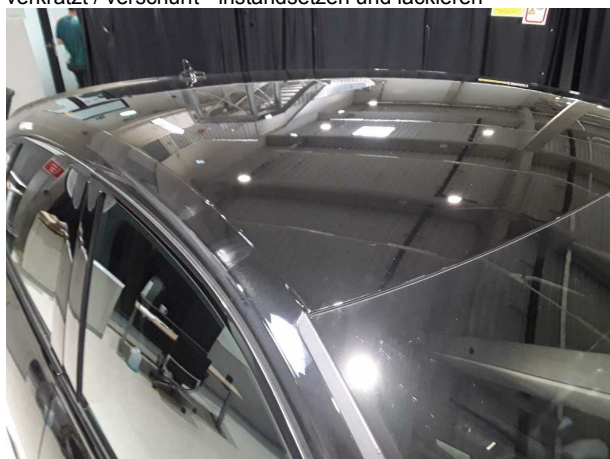
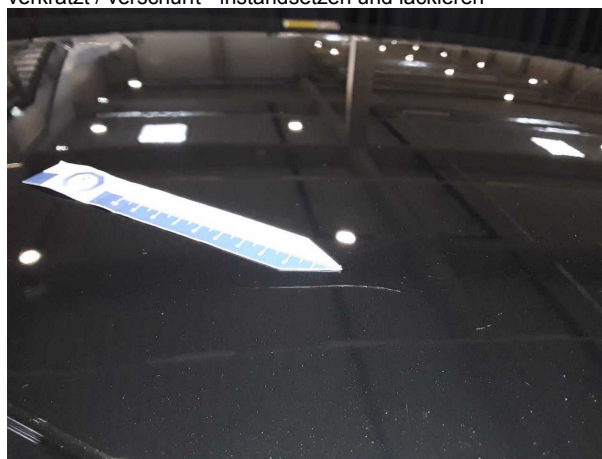
| Nr. | Bauteilgruppe | Beschreibung | Kosten (netto) | Minderwert |
|---|---|---|---|---|
| 11 | Fahrzeugdach | Dach - Kratzer - lackieren | 1.530,34 € | 840,00 € |

**Beschädigung #11:** Fahrzeugdach: Dach - Kratzer - lackieren

51 03 79 03 DACH REPARATURLACK S3 28 556.11  
 51 01 71 33 VORBEREITUNGSARBEIT ZUR LACKIERUNG 19 377.36  
 STUFE S3 METALL, KUNSTSTOFFE S3  
 (TEIL/E EINGEBAUT)

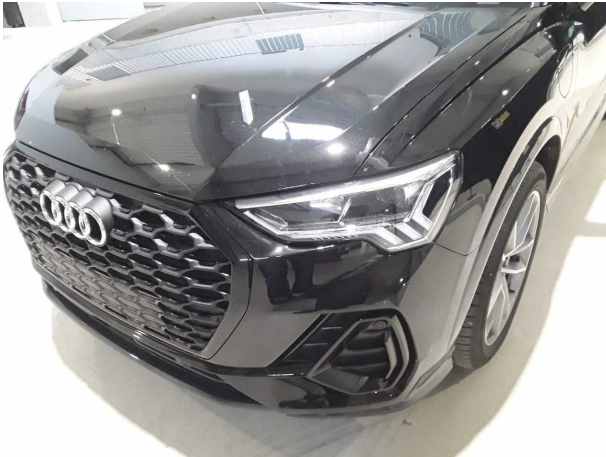
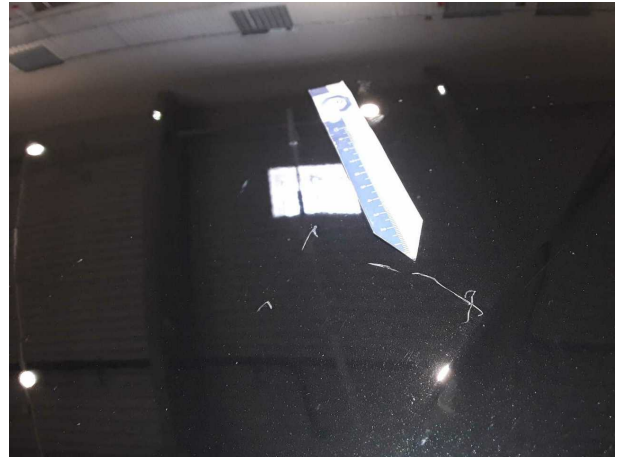
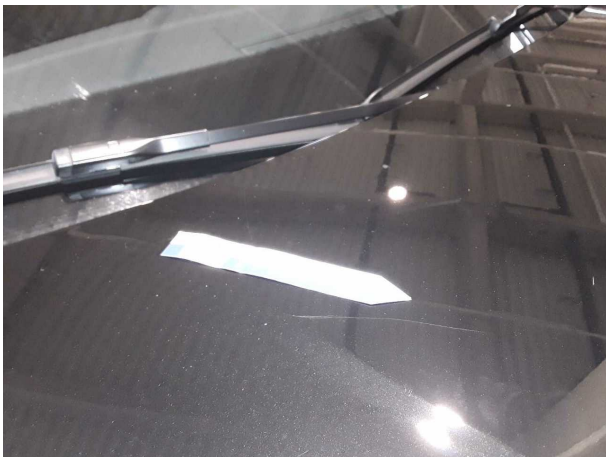
| Nr. | Schadenort | Schadenshöhe (netto) | Wertminderung |
|---|---|---|---|
| 1 | Front | 835,58 € | |

**Unfall 1: Front**
